**B-undersøkelse**

**Lokalitet KNUBBEN (45117)**

**Lokalitetstilstand 1**

Rapport ID 20982

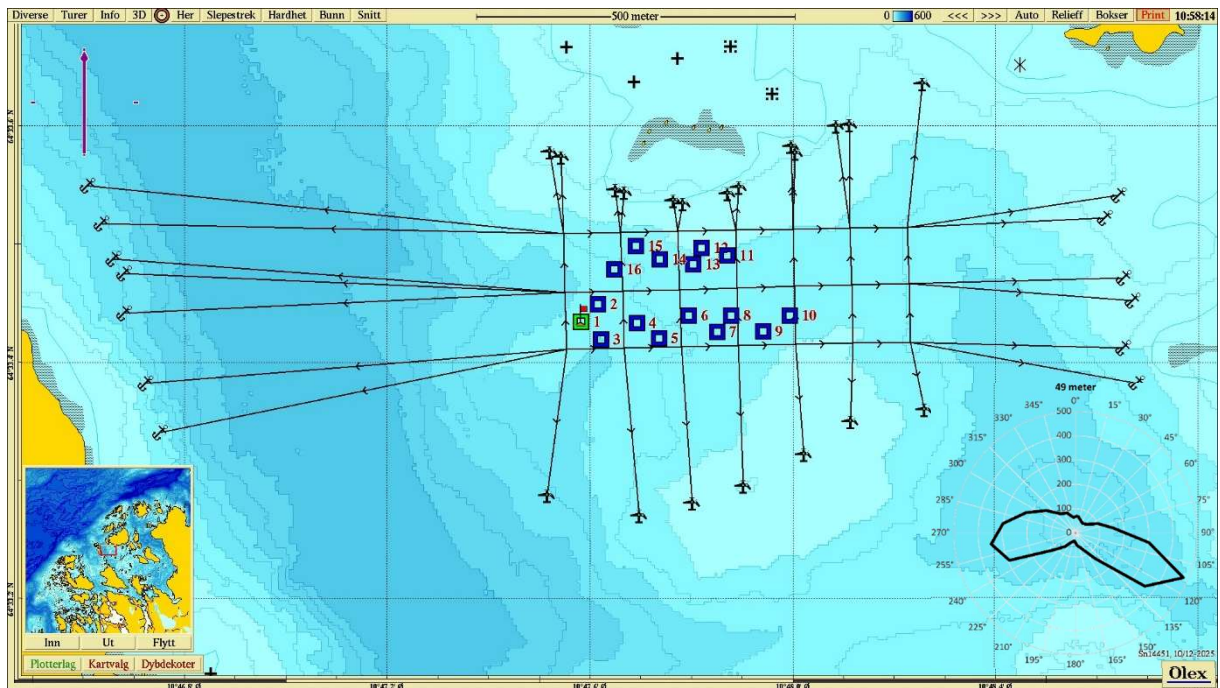
**Figur 2:** Kartet viser anleggsplassering sammen med B-stasjoner og fortøyningslinjer. Lilla pil viser orientering av kart, strømrose viser vanntransport ( $m^3/m^2/døgn$ ) for hver 15° sektor på 49 meters dyp (spredningsdyp), og rødt flagg markerer posisjon for strømmålingene i 2024 ( $64^{\circ}33.431N$ ,  $10^{\circ}47.581\text{Ø}$ ; Bjørndalen, 2024). Målestokk vises øverst i bildet. Kilde: Olex. Kartdatum WGS84.

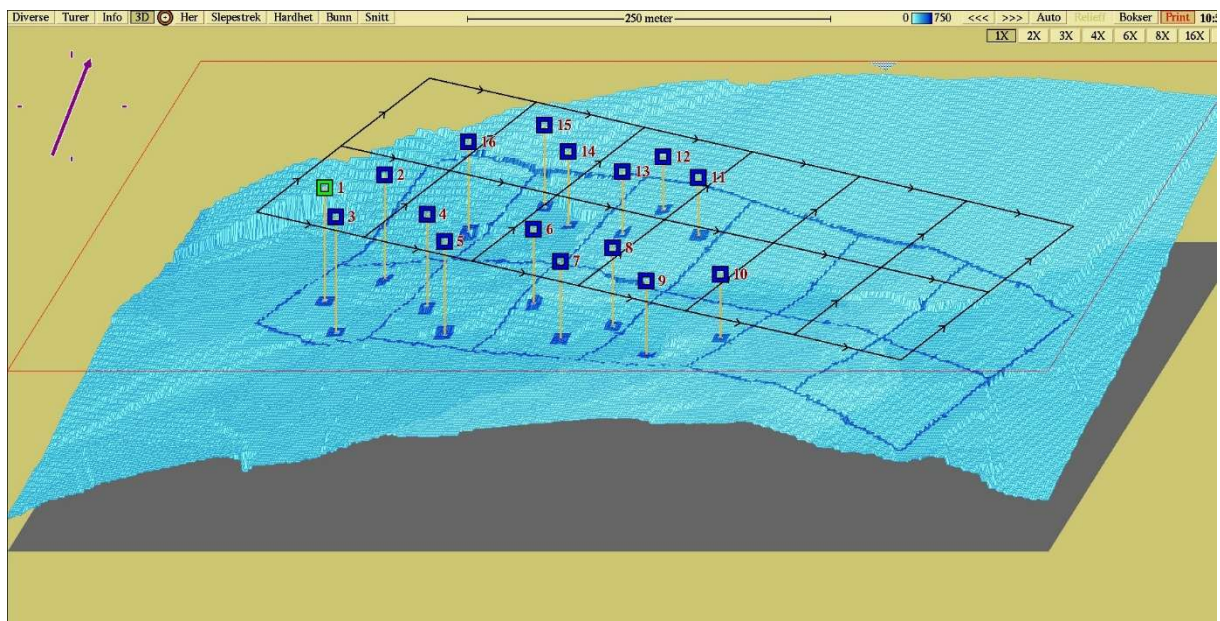
**Figur 3:** Tredimensjonalt isometrisk bunnkart med anleggssomriss og stasjoner. Stasjonene er markert med farge etter hva slags tilstand de har jamfør NS 9410:2016. Målestokk vises øverst i bildet. Kartdatum WGS84. Kilde: Olex.

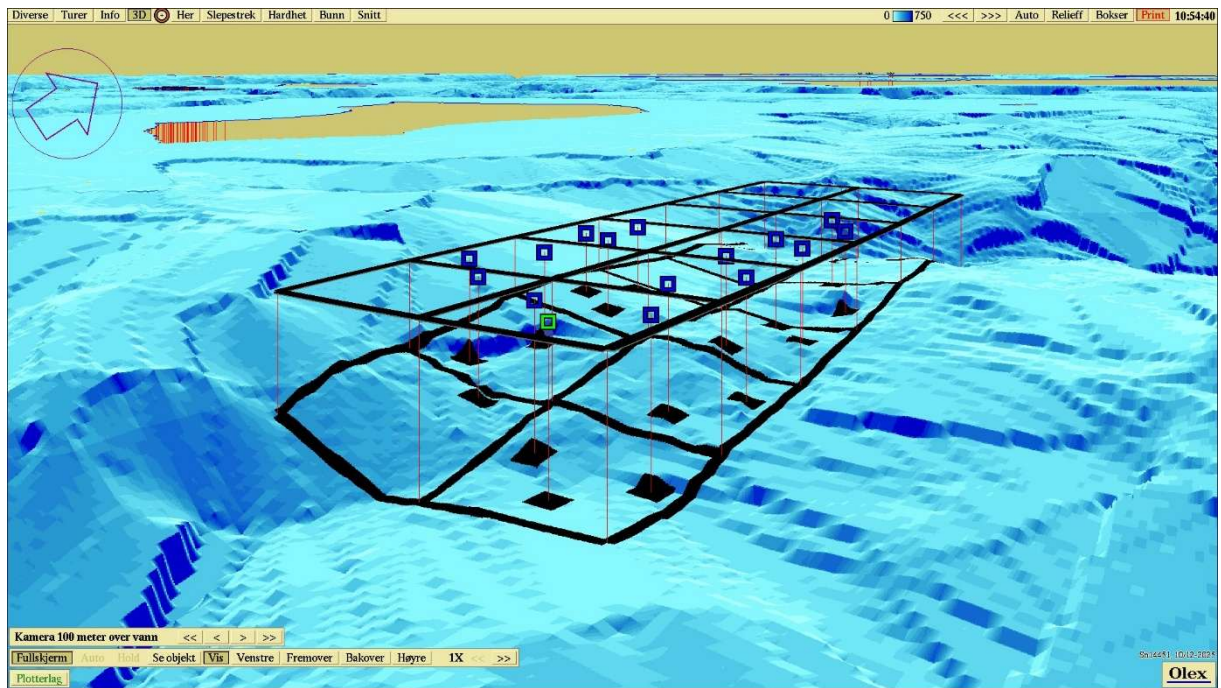
**Figur 4:** Tredimensjonalt perspektivisk bunnkart med anleggsomriss og stasjoner. Kartdatum WGS84. Kilde: Olex.

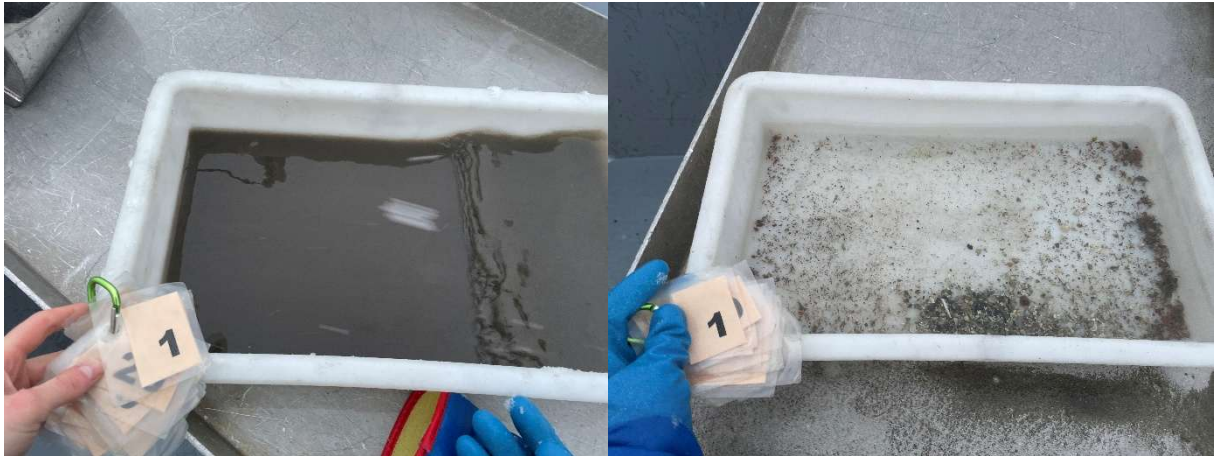
**Figur 1:** Bilder som viser sedimentet fra stasjon 1 før og etter siling. Sedimentet besto av silt og skjellsand. Det ble registrert fekalierester ved stasjonen. Foto: Aqua Kompetanse AS.

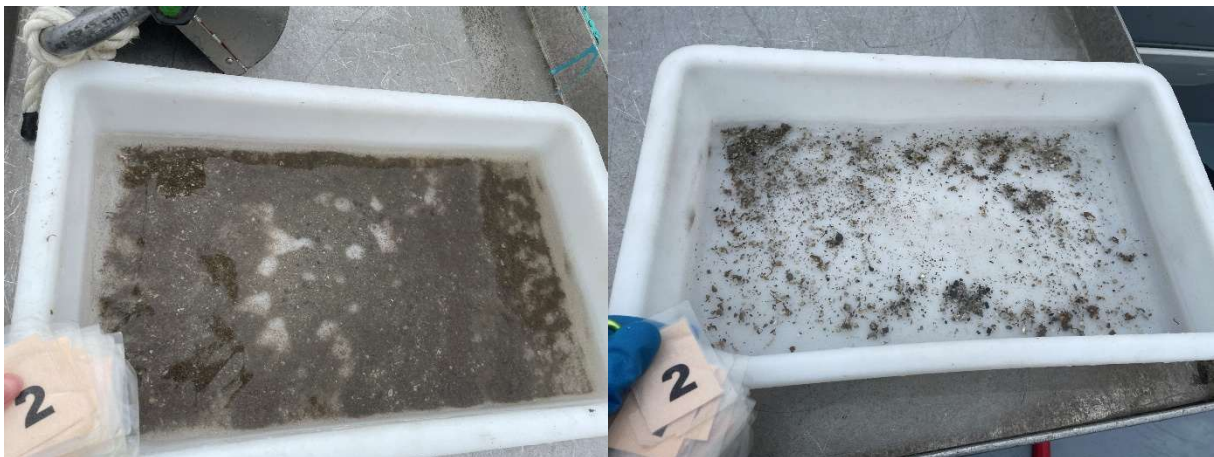
**Figur 2:** Bilder som viser sedimentet fra stasjon 2 før og etter siling. Sedimentet besto av strø av silt og skjellsand på fjellbunn. Foto: Aqua Kompetanse AS.

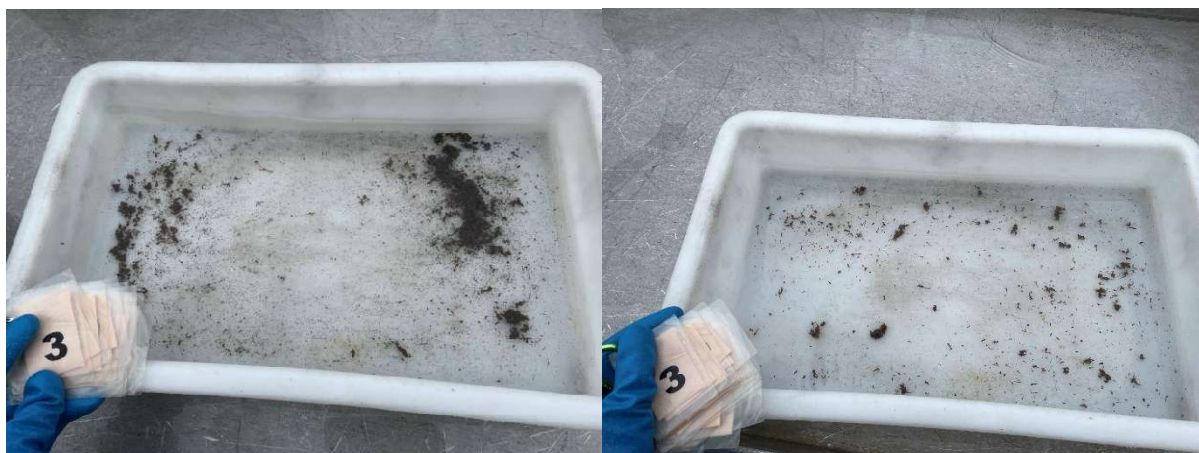
**Figur 3:** Bilder som viser sedimentet fra stasjon 3 før og etter siling. Sedimentet besto av strø av silt på fjellbunn. Foto: Aqua Kompetanse AS.

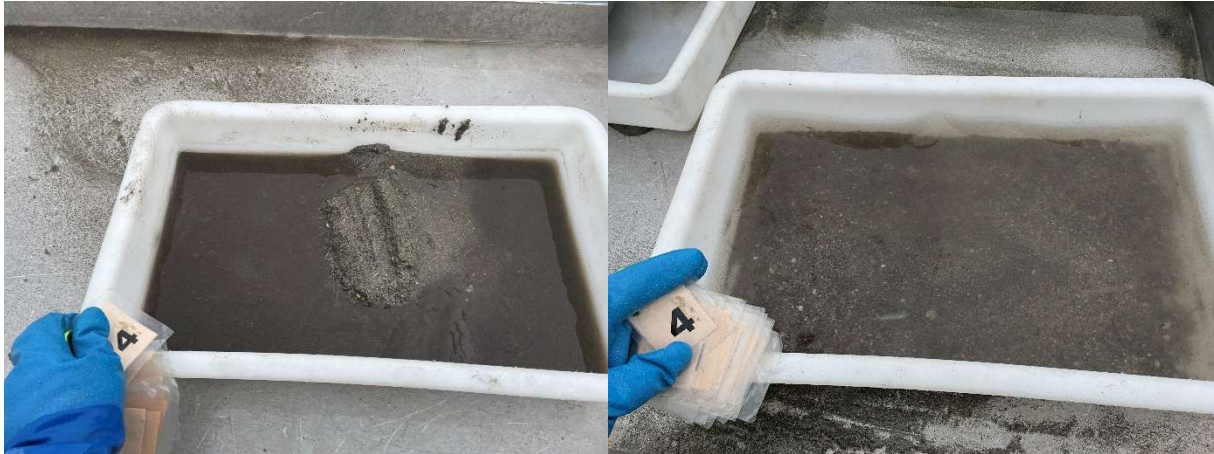
**Figur 4:** Bilder som viser sedimentet fra stasjon 4 før og etter siling. Sedimentet besto av skjellsand, sand og silt. Foto: Aqua Kompetanse AS.

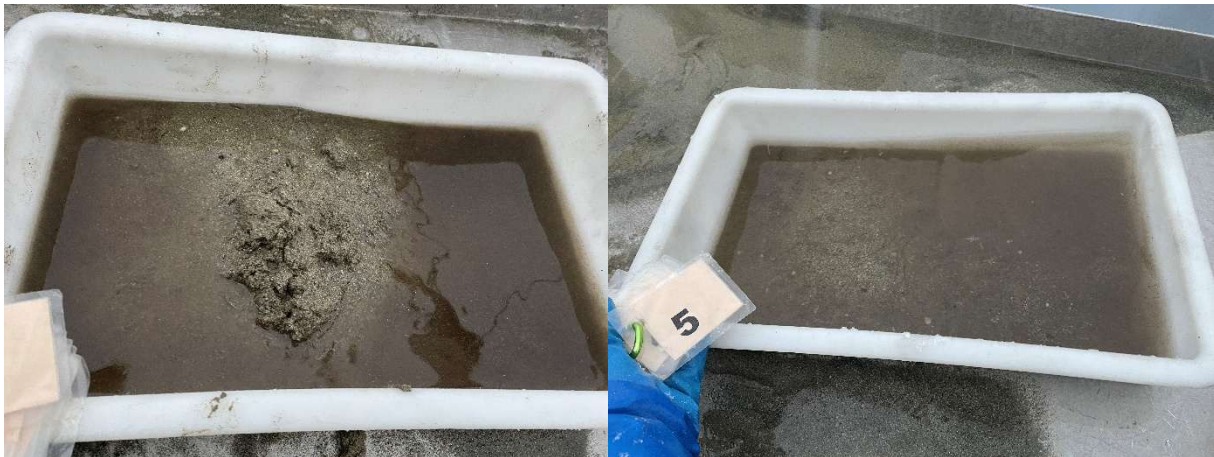
**Figur 5:** Bilder som viser sedimentet fra stasjon 5 før og etter siling. Sedimentet besto av skjellsand og sand. Foto: Aqua Kompetanse AS.

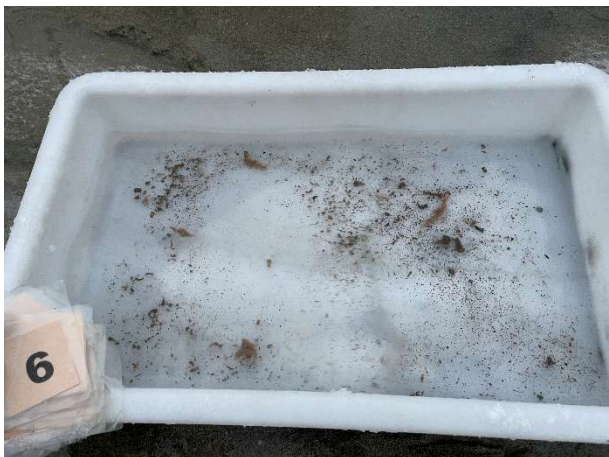
**Figur 6:** Bilde som viser substratet fra stasjon 6. Sedimentet besto av fjellbunn. Det ble registrert fekalierester ved stasjonen. Foto: Aqua Kompetanse AS.

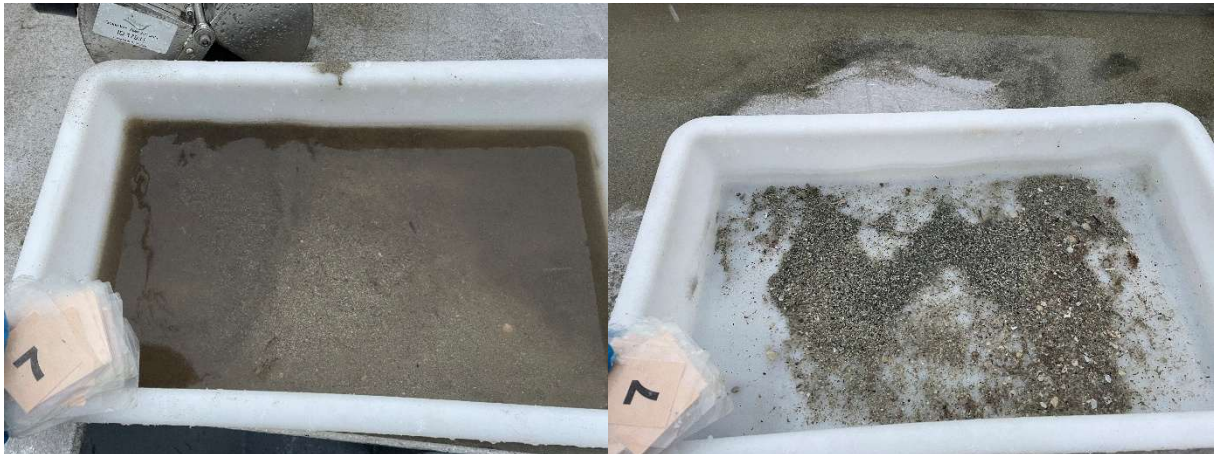
**Figur 7:** Bilder som viser sedimentet fra stasjon 7 før og etter siling. Sedimentet besto av skjellsand og silt. Det ble registrert fekalierester ved stasjonen. Foto: Aqua Kompetanse AS.

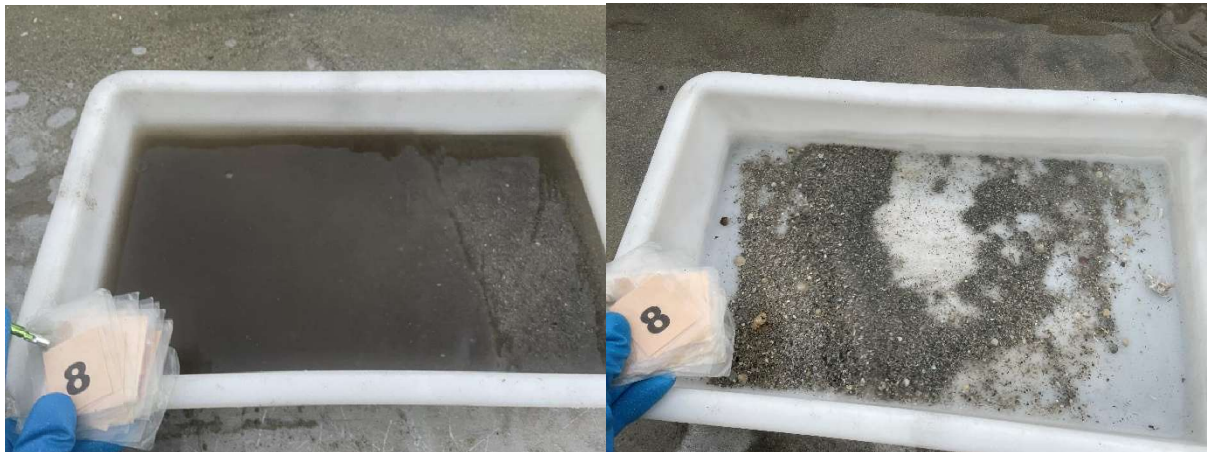
**Figur 8:** Bilder som viser sedimentet fra stasjon 8 før og etter siling. Sedimentet besto av skjellsand, sand og silt. Foto: Aqua Kompetanse AS.

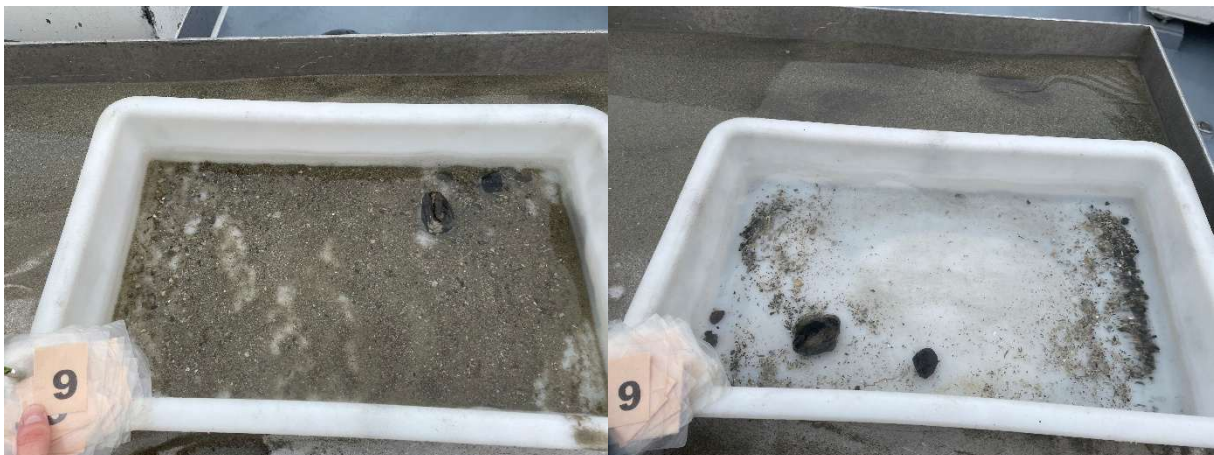
**Figur 9:** Bilder som viser sedimentet fra stasjon 9 før og etter siling. Sedimentet besto av strø av skjellsand på fjell- og steinbunn. Foto: Aqua Kompetanse AS.

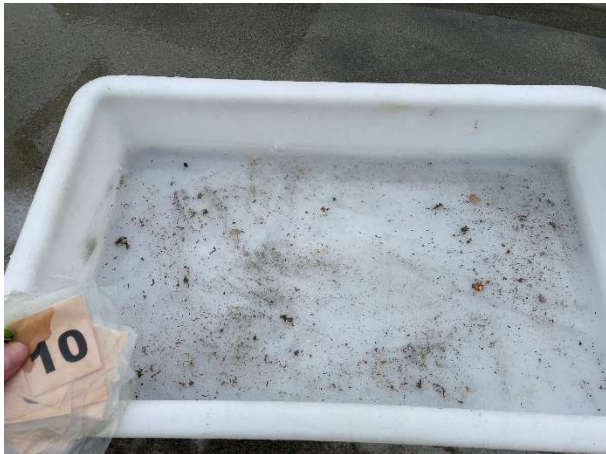
**Figur 10:** Bilde som viser substratet fra stasjon 10. Sedimentet besto av strø av sand på fjellbunn. Foto: Aqua Kompetanse AS.

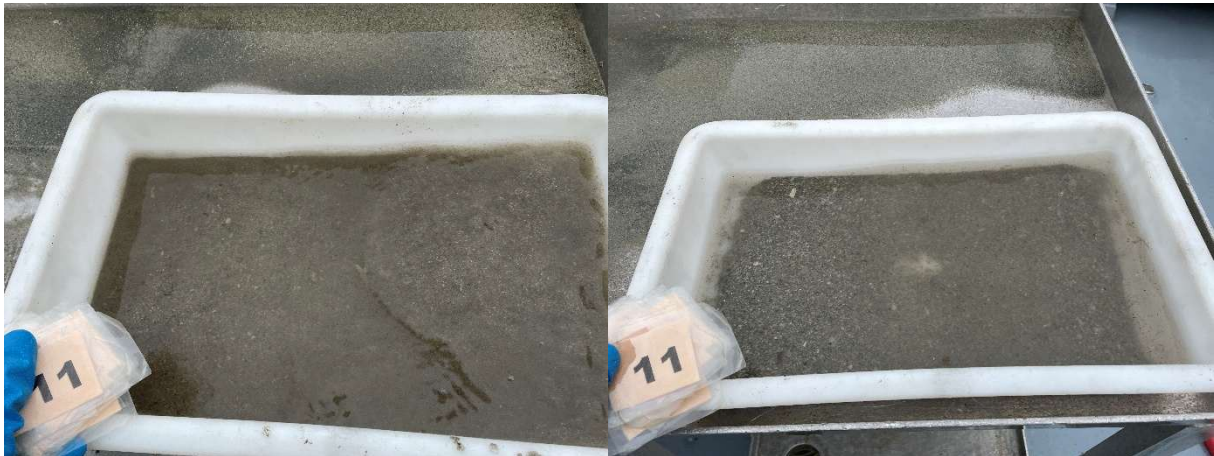
**Figur 11:** Bilder som viser sedimentet fra stasjon 11 før og etter siling. Sedimentet besto av skjellsand og sand. Det ble registrert fekalierester ved stasjonen. Foto: Aqua Kompetanse AS.

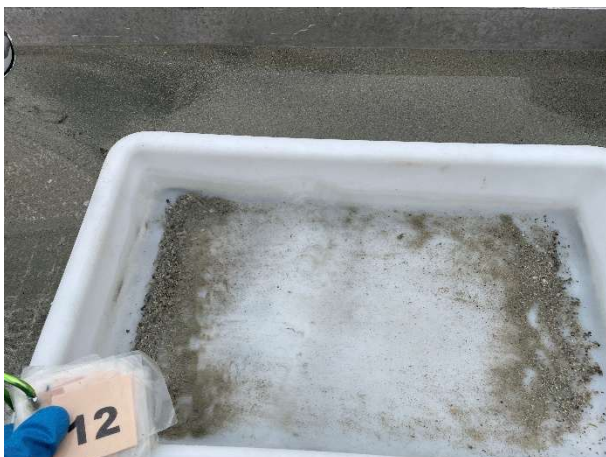
**Figur 12:** Bilde som viser substratet fra stasjon 12. Sedimentet besto av strø av skjellsand på fjellbunn. Foto: Aqua Kompetanse AS.

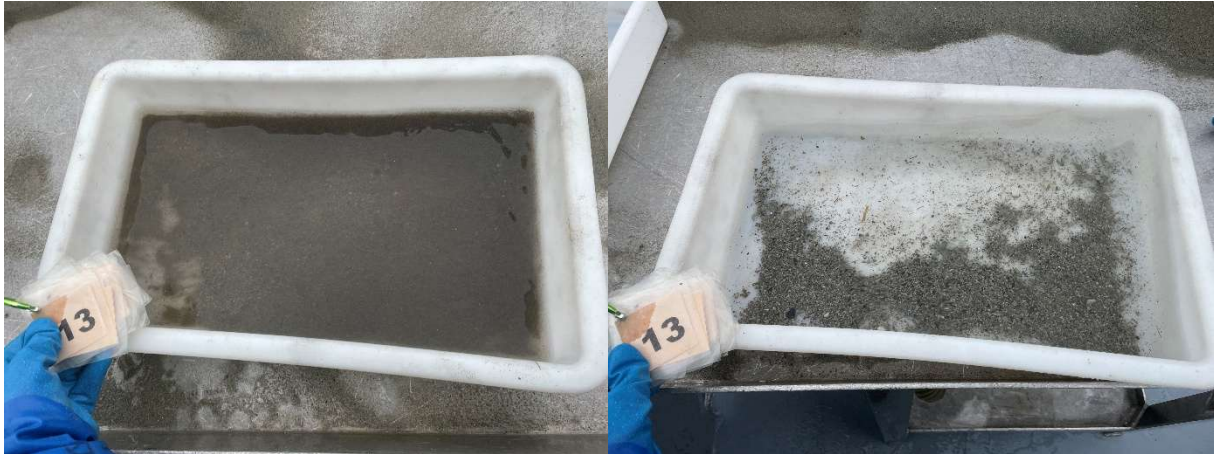
**Figur 13:** Bilder som viser sedimentet fra stasjon 13 før og etter siling. Sedimentet besto av fjellbunn og skjellsand. Det ble registrert fekalierester ved stasjonen. Foto: Aqua Kompetanse AS.

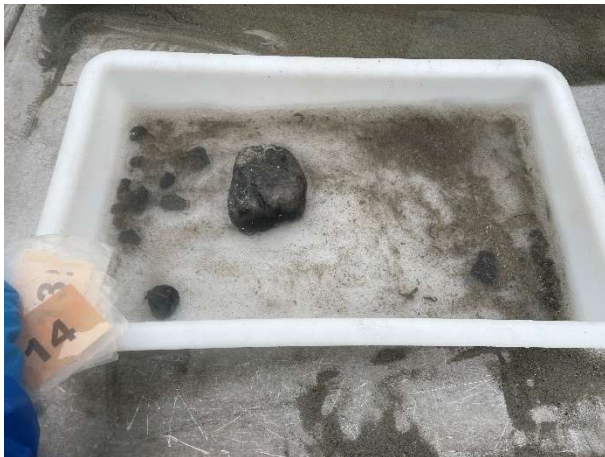
**Figur 14:** Bilde som viser substratet fra stasjon 14. Sedimentet besto av strø av skjellsand på stein- og fjellbunn. Foto: Aqua Kompetanse AS.

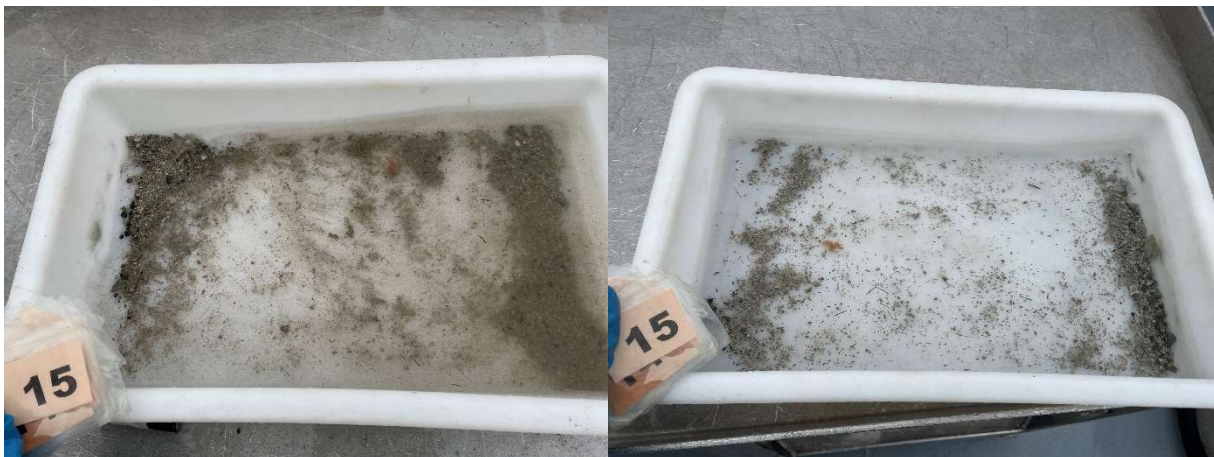
**Figur 15:** Bilder som viser sedimentet fra stasjon 15 før og etter siling. Sedimentet besto av strø av skjellsand på fjellbunn. Det ble registrert fekalierester ved stasjonen. Foto: Aqua Kompetanse AS.

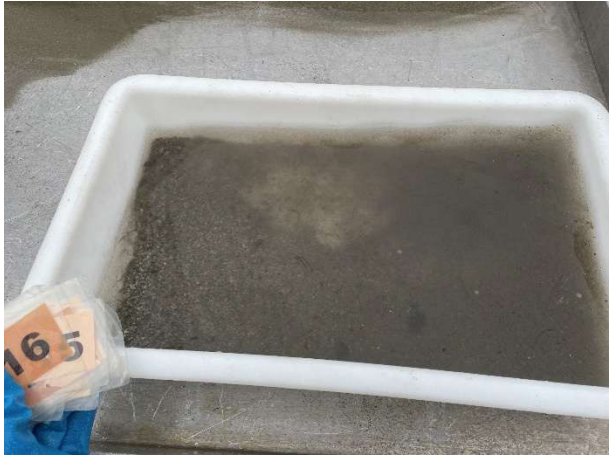
**Figur 16:** Bilde som viser sedimentet fra stasjon 16 (bilde etter siling ble glemt i felt). Sedimentet besto av skjellsand. Foto: Aqua Kompetanse AS.
