B-undersøkelse

Lokalitet JAMNUNGEN (26535)

Lokalitetstilstand 1

Rapport ID 20983

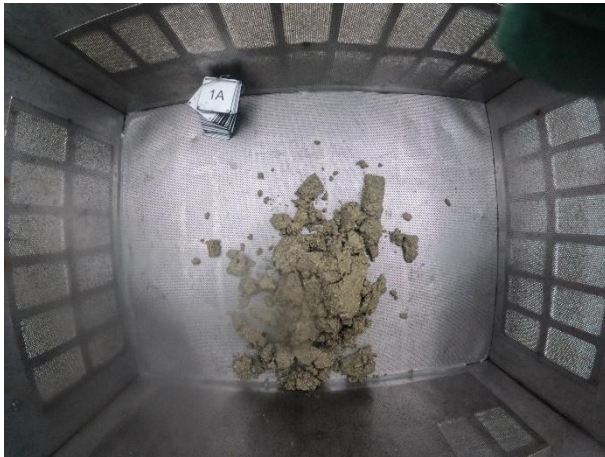
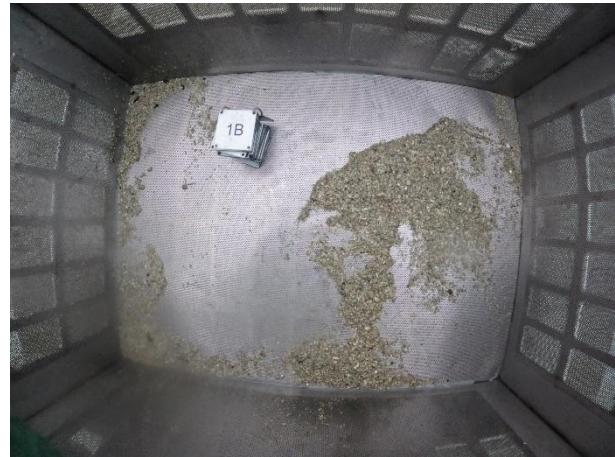
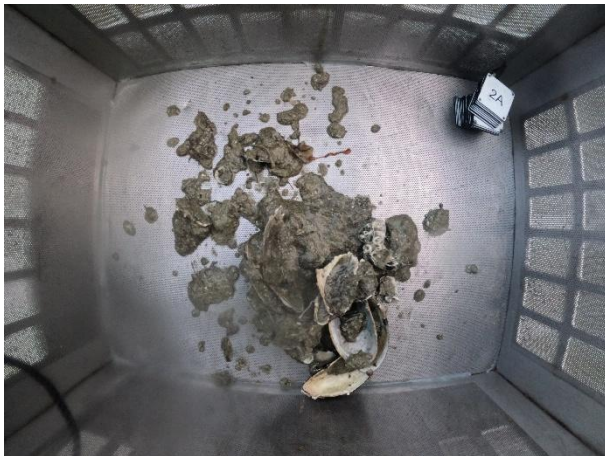
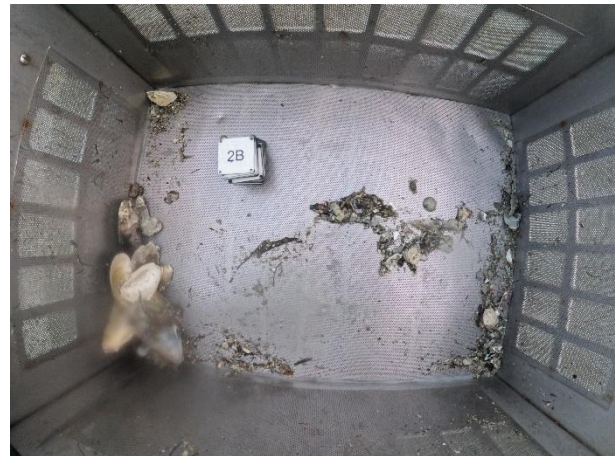
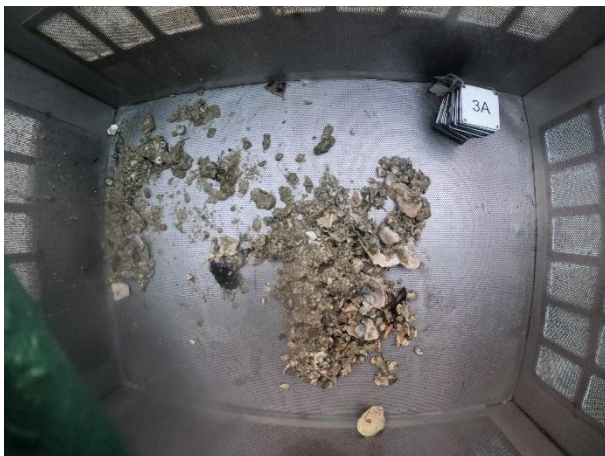
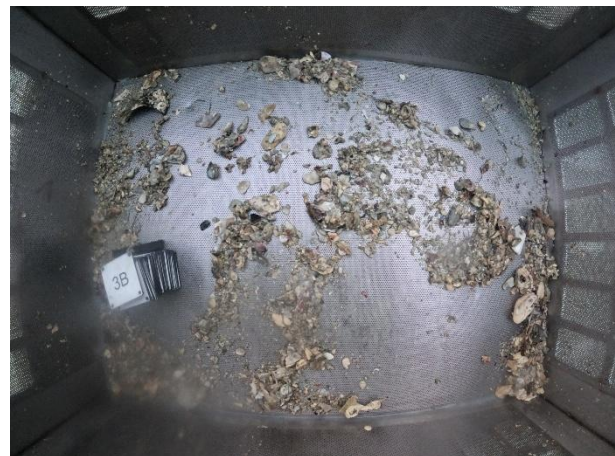
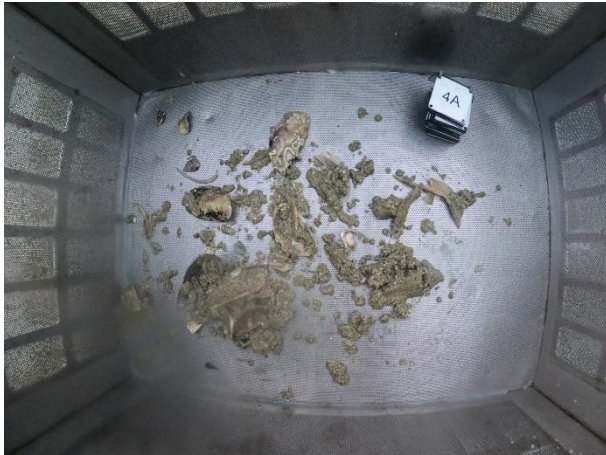
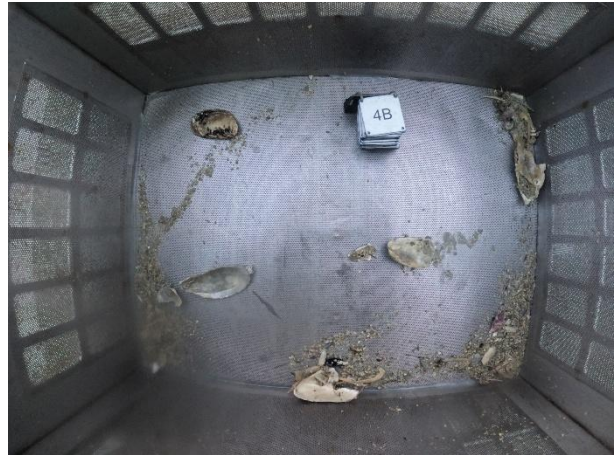
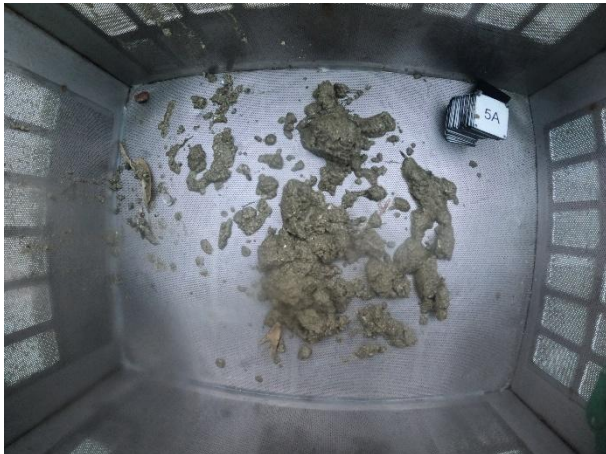
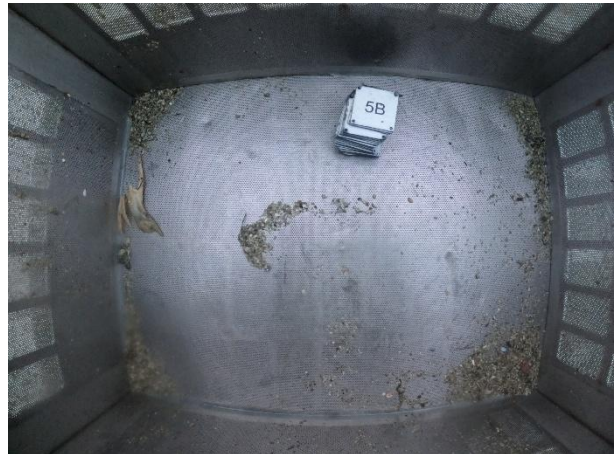
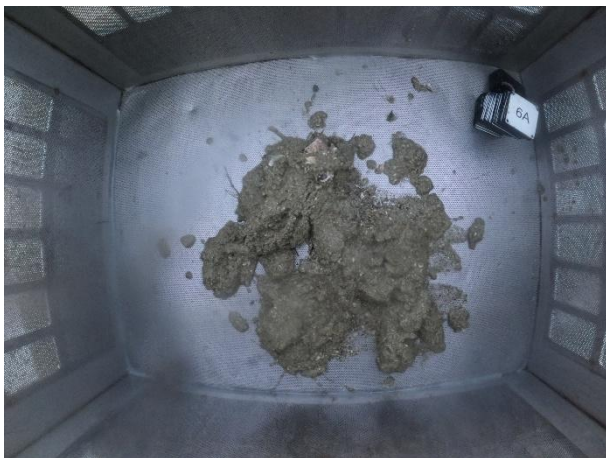
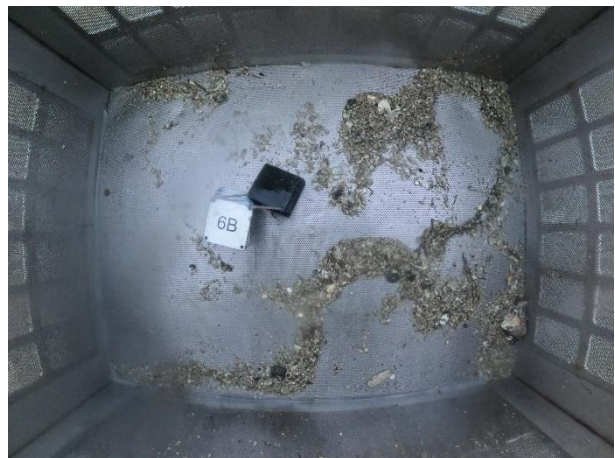
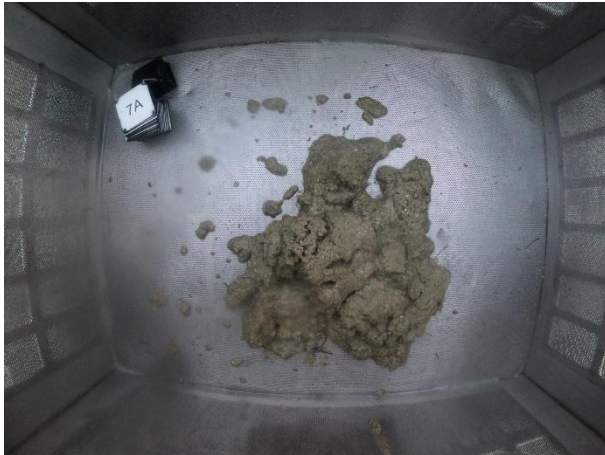
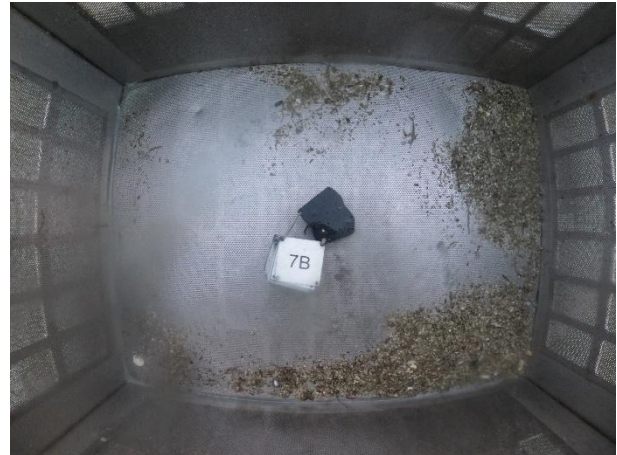
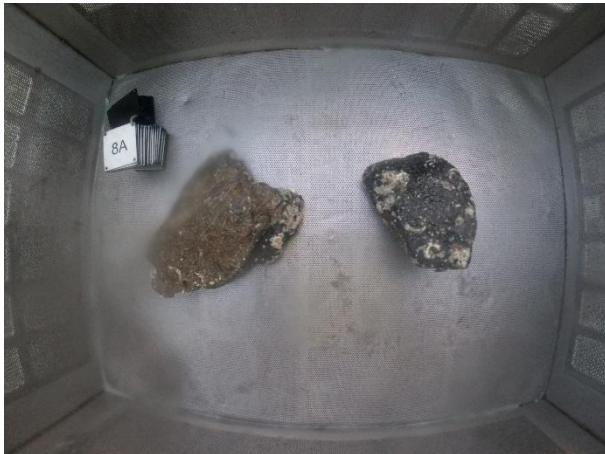
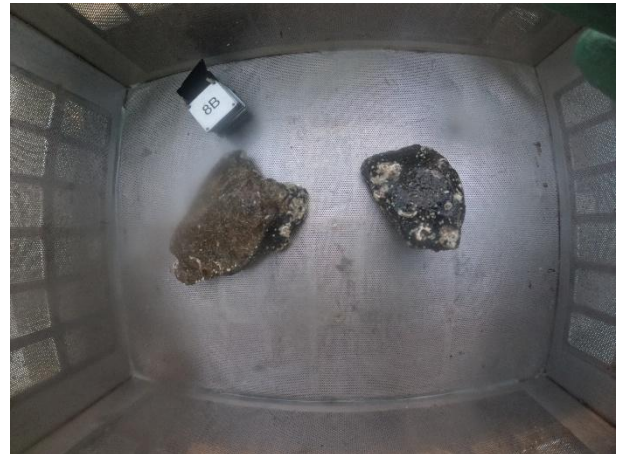
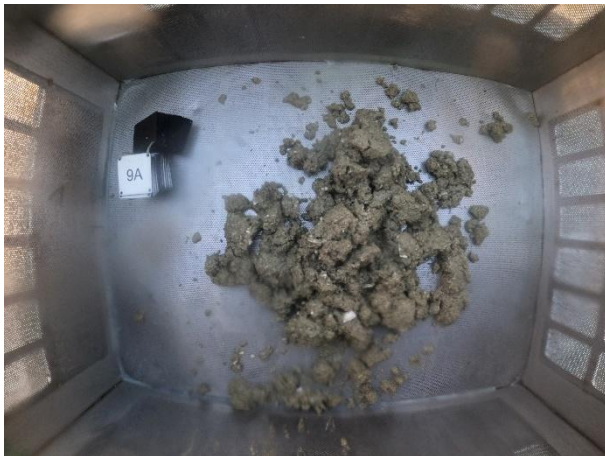
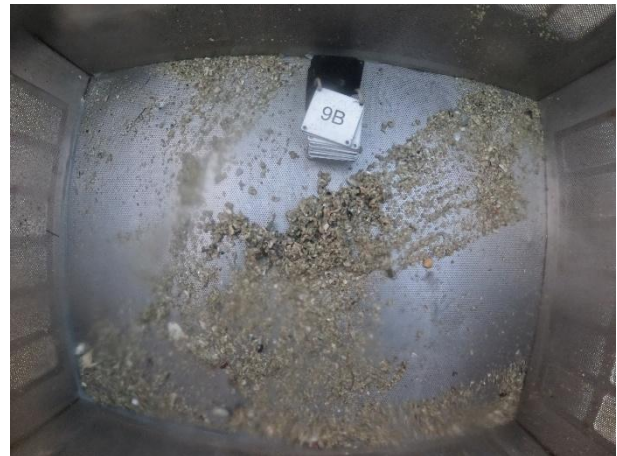
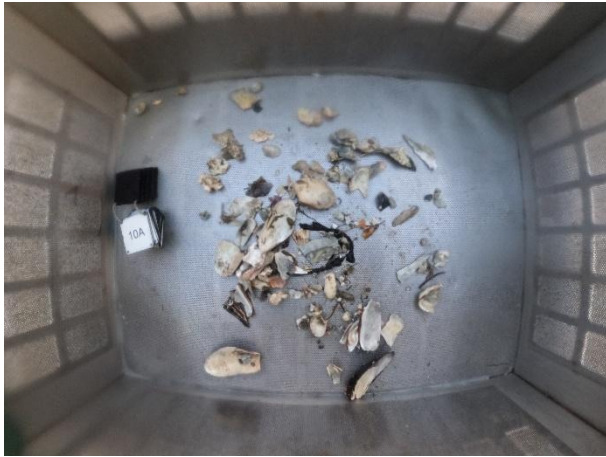
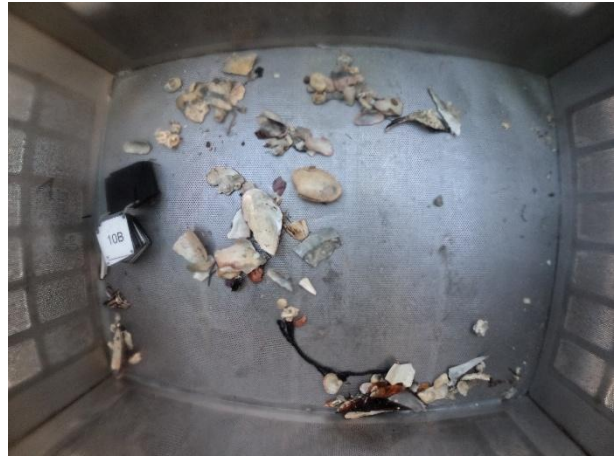
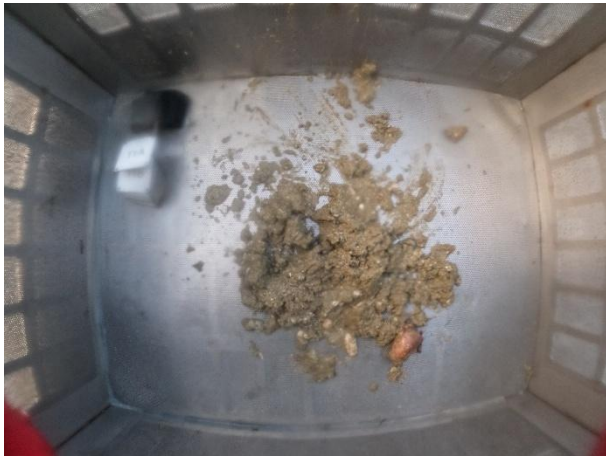
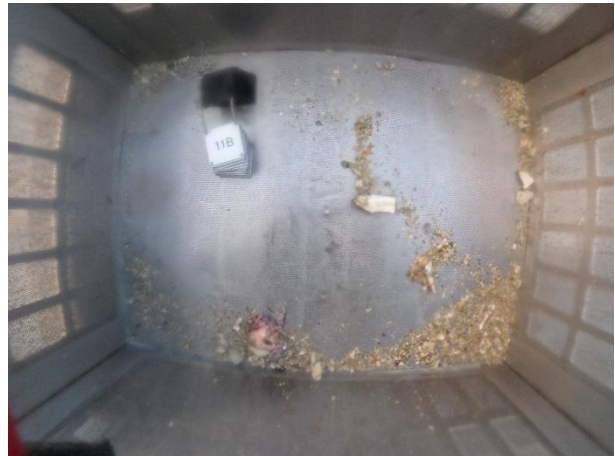
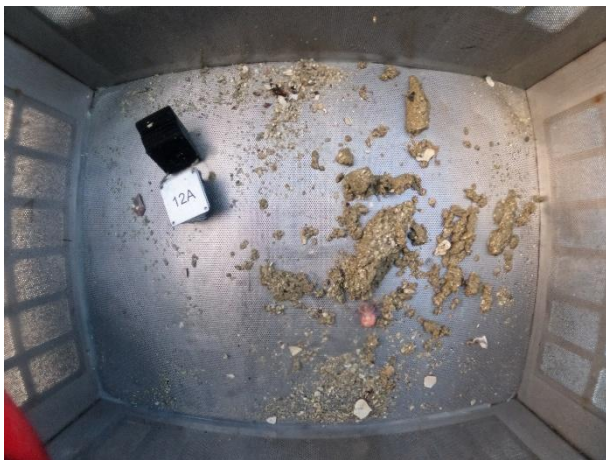
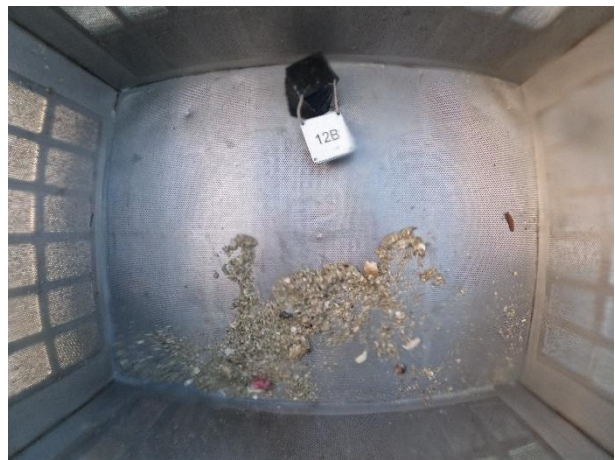
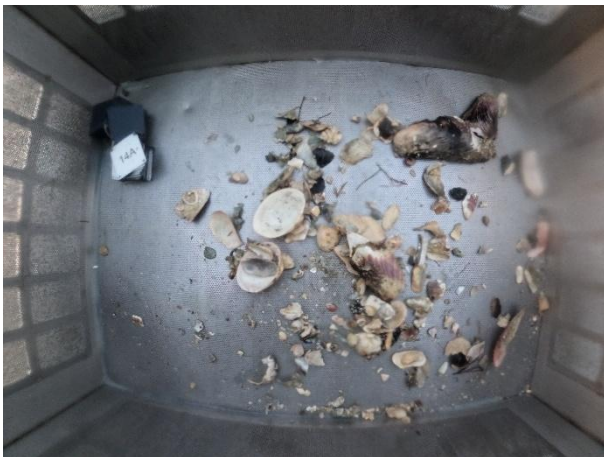
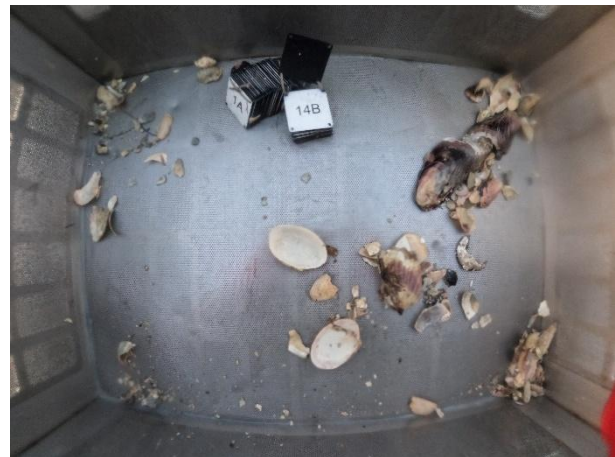
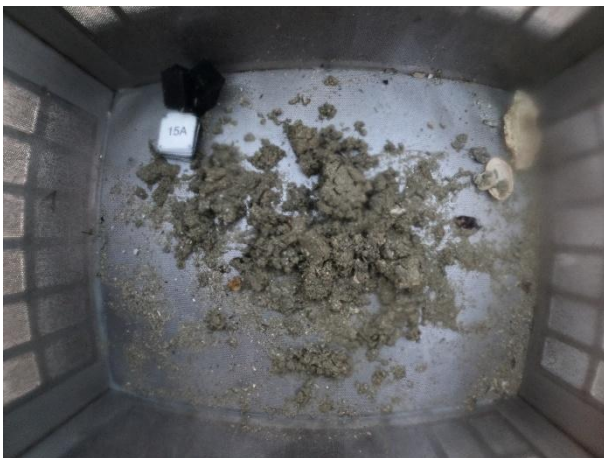
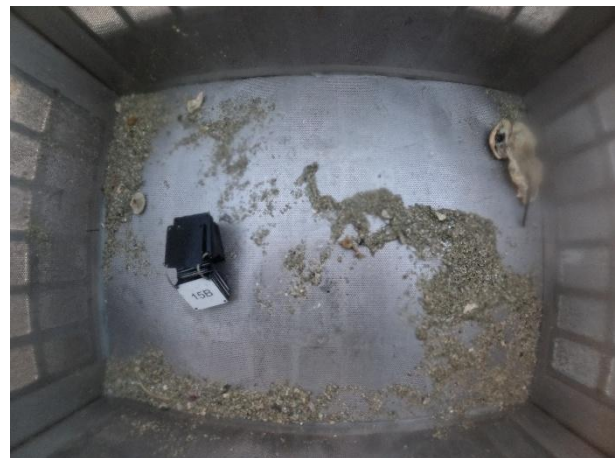
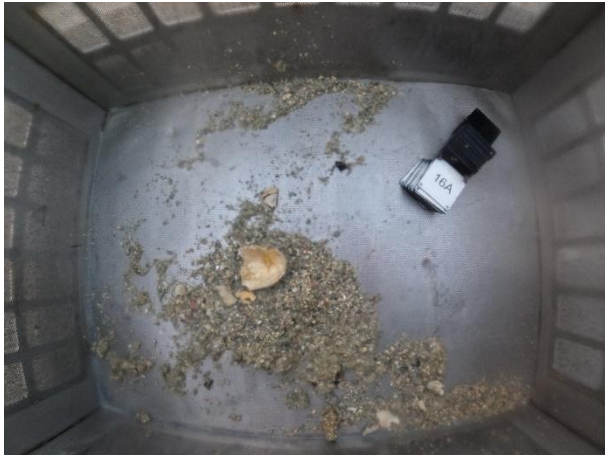
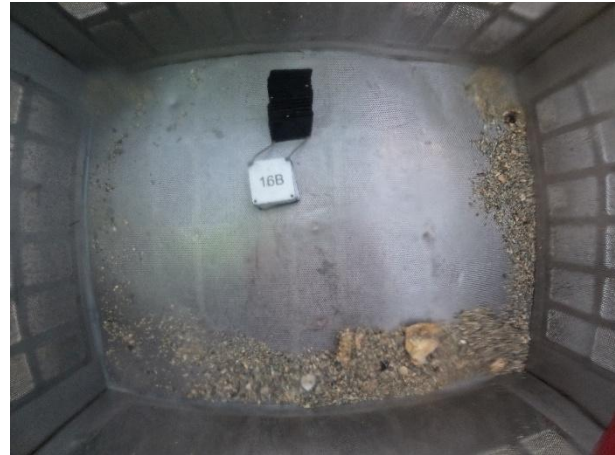
Vedlegg – Bilder fra prøvestasjoner

Bilder nedenfor viser sediment (A) og ferdig vasket prøve (B) ved stasjonene.
