**B-undersøkelse**

**Lokalitet BREIVIKEN (13765)**

**Lokalitetstilstand 1**

Rapport ID 20998

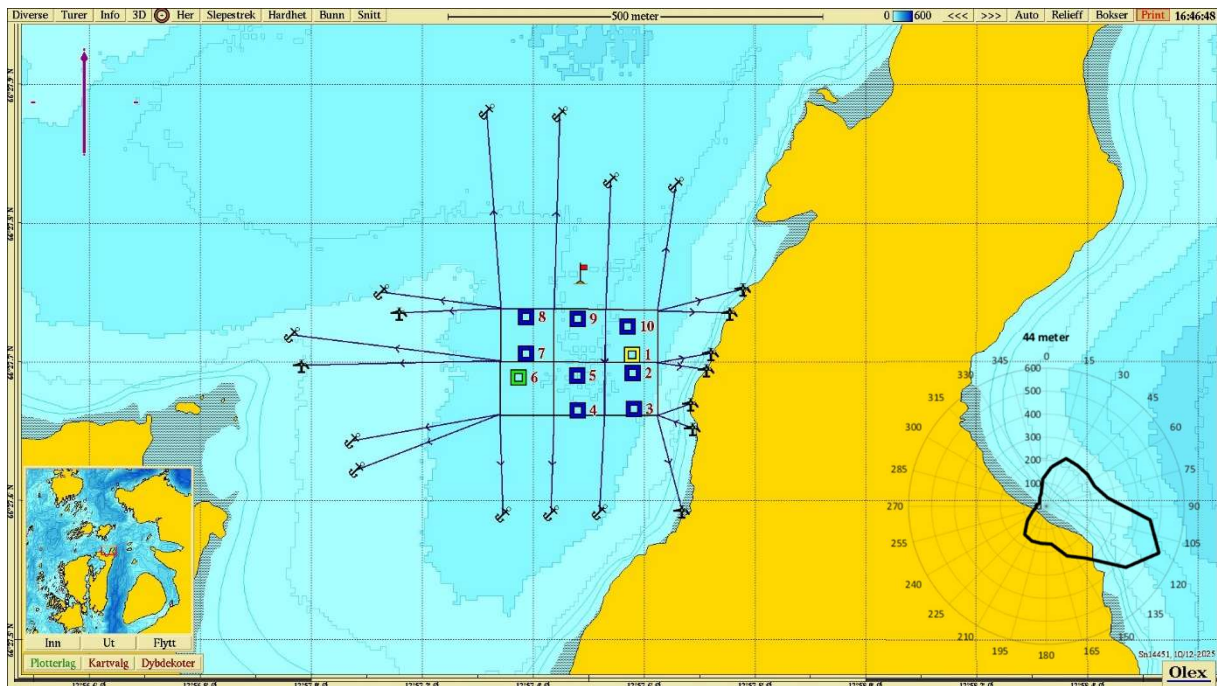
**Figur 2:** Kartet viser anleggsplasinger sammen med B-stasjoner og fortøyningsslinjer. Lilla pil viser orientering av kart, strømrose viser vanntransport ( $m^3/m^2/døgn$ ) for hver 15° sektor på 44 meters dyp (spredningsdyp), og rødt flagg markerer posisjon for strømmålingene i 2023 ( $66^{\circ}27.756N$ ,  $12^{\circ}57.485E$ ; Nergaard, 2023). Målestokk vises øverst i bildet. Kilde: Olex. Kartdatum WGS84.

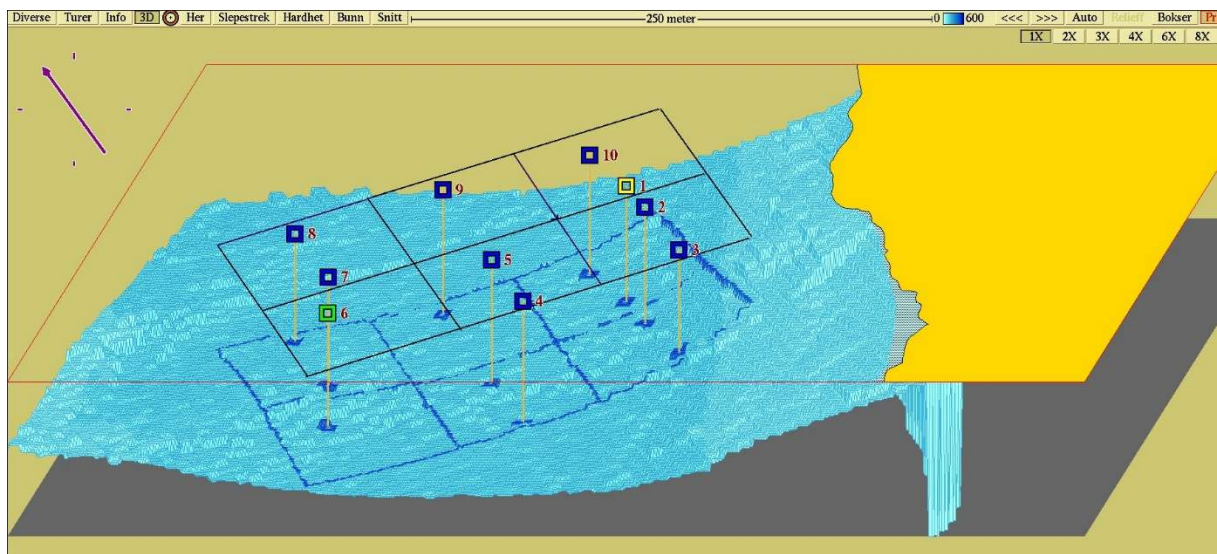
**Figur 3:** Tredimensjonalt isometrisk bunnkart med anleggsomriss og stasjoner. Stasjonene er markert med farge etter hva slags tilstand de har jamført NS 9410:2016. Målestokk vises øverst i bildet. Kartdatum WGS84. Kilde: Olex.

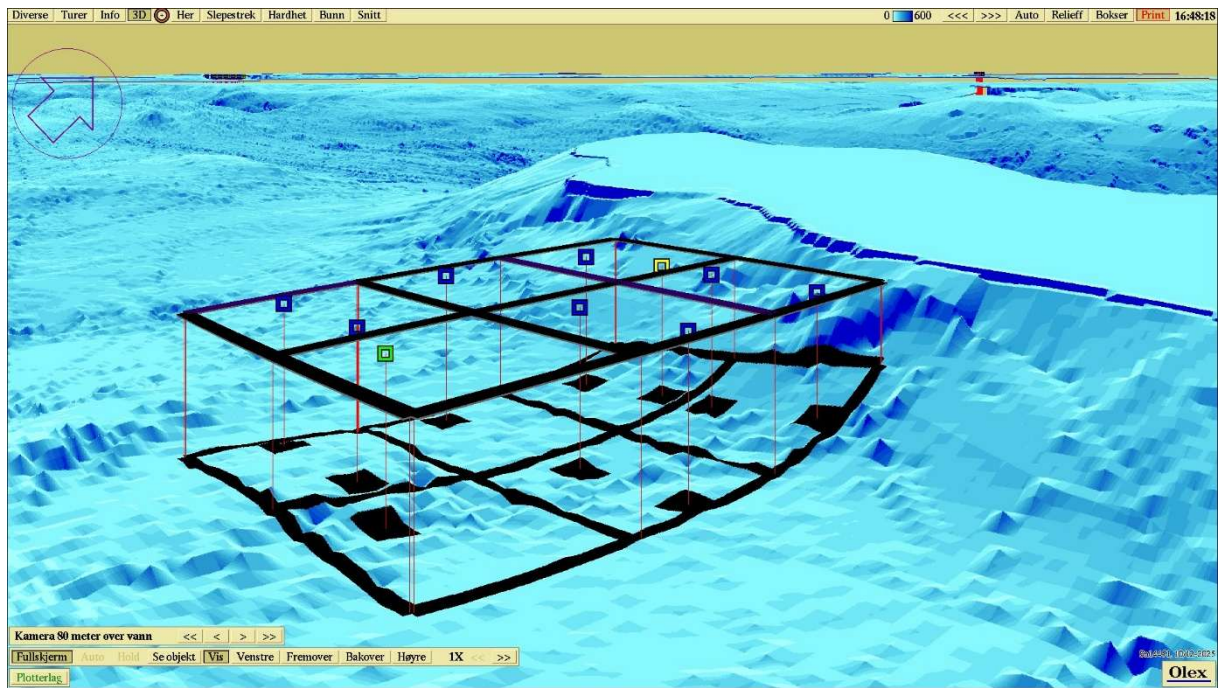
**Figur 4:** Tredimensjonalt perspektivisk bunnkart med anleggsomriss og stasjoner. Kartdatum WGS84. Kilde: Olex.

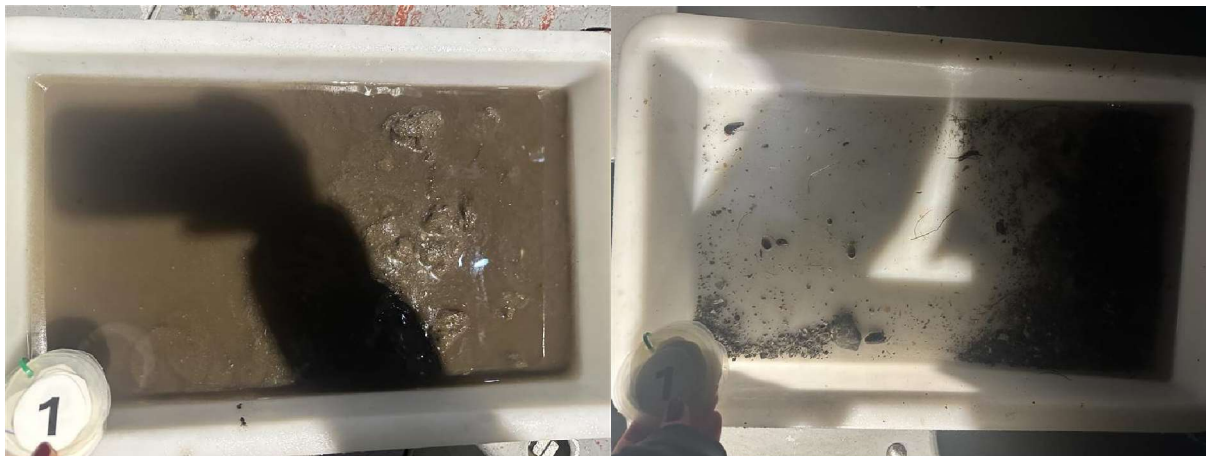
**Figur 1:** Bilder som viser sedimentet fra stasjon 1 før og etter siling. Sedimentet besto av silt og sand. Foto: Aqua Kompetanse AS.

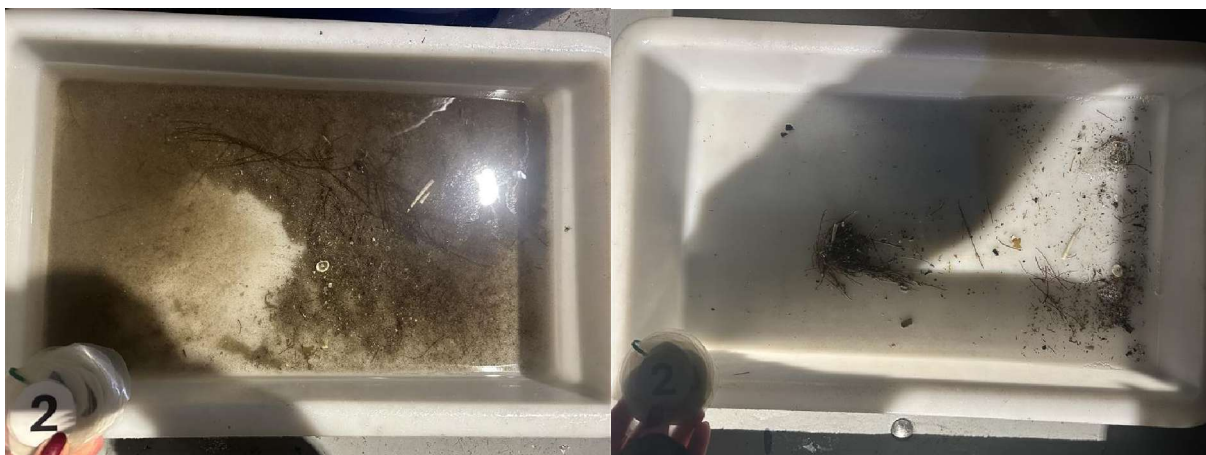
**Figur 2:** Bilder som viser sedimentet fra stasjon 2 før og etter siling. Sedimentet besto av sand. Det ble også registrert fjellbunn. Foto: Aqua Kompetanse AS.

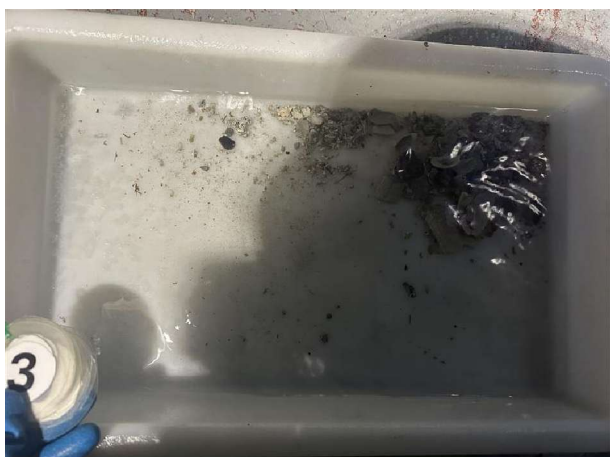
**Figur 3:** Bilde som viser substratet fra stasjon 3. Sedimentet besto av strø av skjellsand på fjellbunn. Foto: Aqua Kompetanse AS.

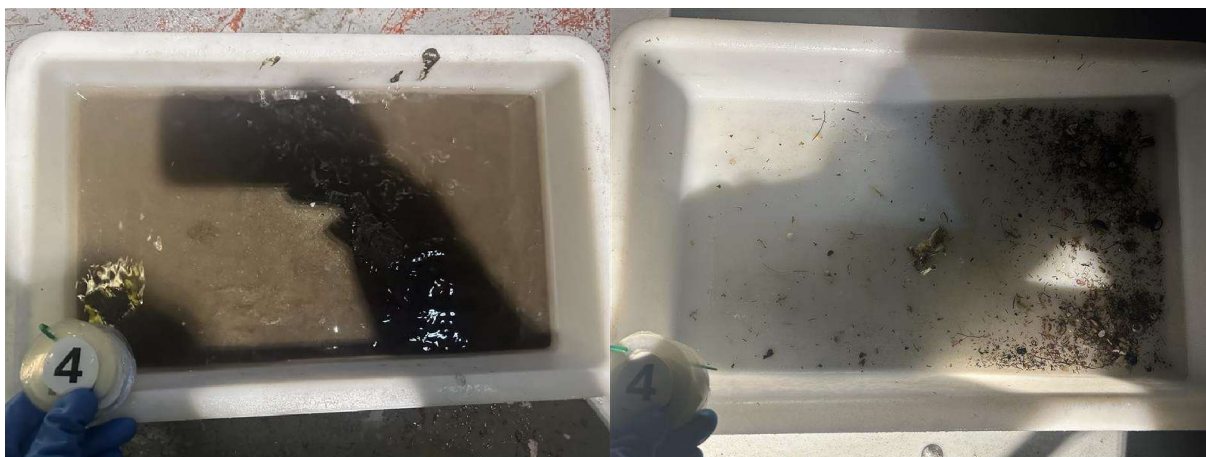
**Figur 4:** Bilder som viser sedimentet fra stasjon 4 før og etter siling. Sedimentet besto av sand og silt. Foto: Aqua Kompetanse AS.

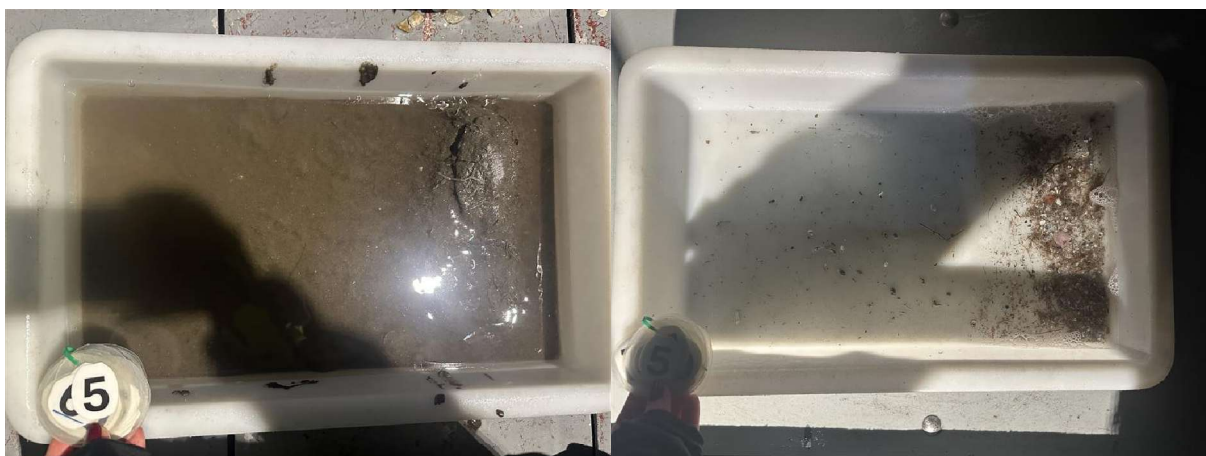
**Figur 5:** Bilder som viser sedimentet fra stasjon 5 før og etter siling. Sedimentet besto av silt og sand. Foto: Aqua Kompetanse AS.

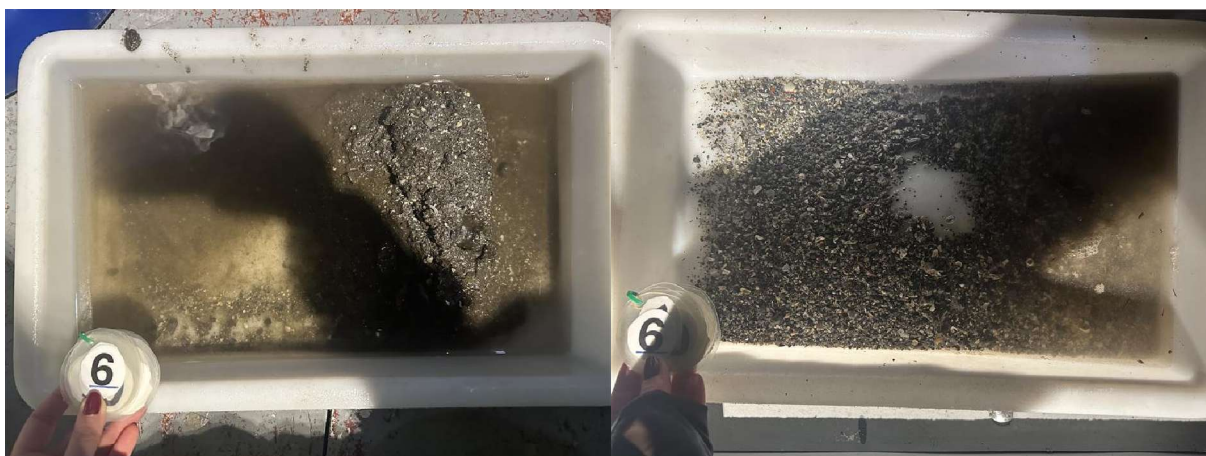
**Figur 6:** Bilder som viser sedimentet fra stasjon 6 før og etter siling. Sedimentet besto av silt, skjellsand og sand. Foto: Aqua Kompetanse AS.

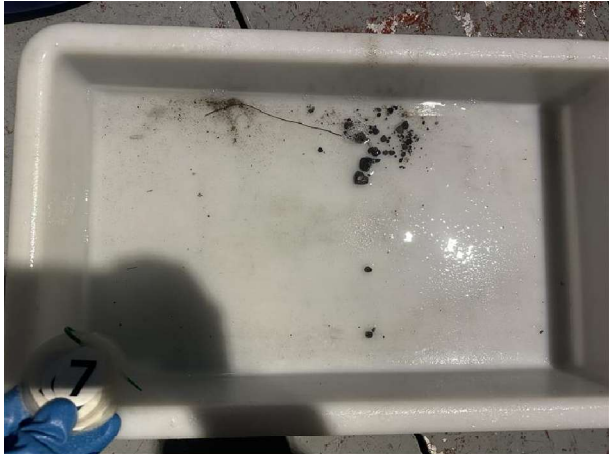
**Figur 7:** *Bilde som viser substratet fra stasjon 7. Sedimentet besto av strø av grus på fjellbunn. Foto: Aqua Kompetanse AS.*

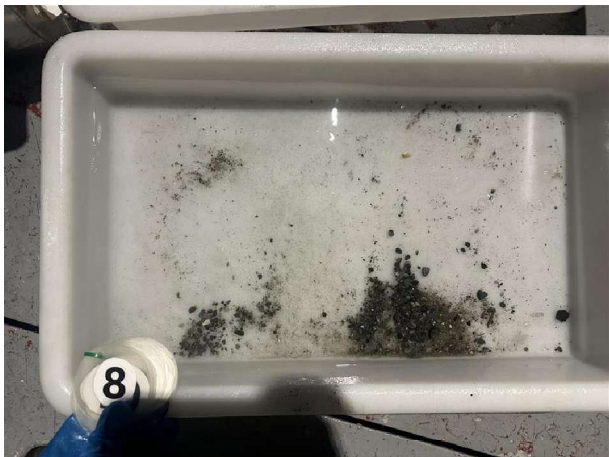
**Figur 8:** *Bilde som viser substratet fra stasjon 8. Sedimentet besto av strø av grus på fjellbunn. Foto: Aqua Kompetanse AS.*

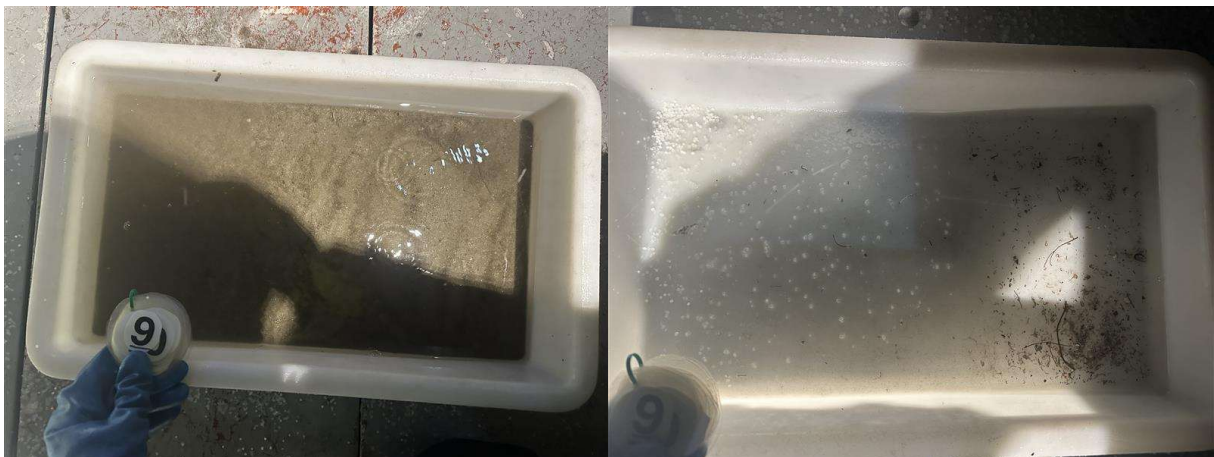
**Figur 9:** *Bilder som viser sedimentet fra stasjon 9 før og etter siling. Sedimentet besto av sand og silt. Det ble også registrert fjellbunn. Foto: Aqua Kompetanse AS.*

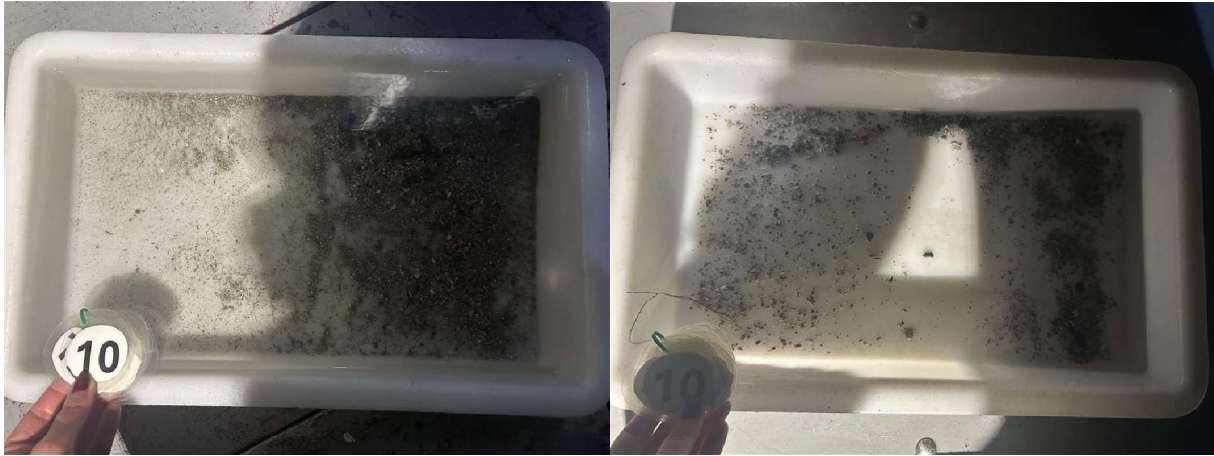
**Figur 10:** Bilder som viser sedimentet fra stasjon 10 før og etter siling. Sedimentet besto av sand. Det ble også registrert steinbunn på stasjonen. Foto: Aqua Kompetanse AS.
