B-undersøkelse

Lokalitet OKSBÅSEN (37077)

Rapport ID 21002

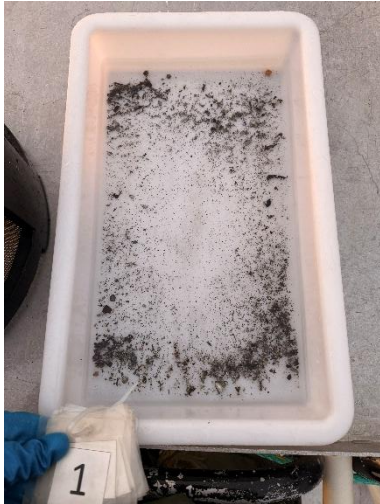
Figur 1: *Bilde som viser grabbprøve fra stasjon 1. Det ble registrert strø av grus på fjellbunn. Det ble registrert rester av fekalier ved stasjonen. Foto: Aqua Kompetanse AS.*

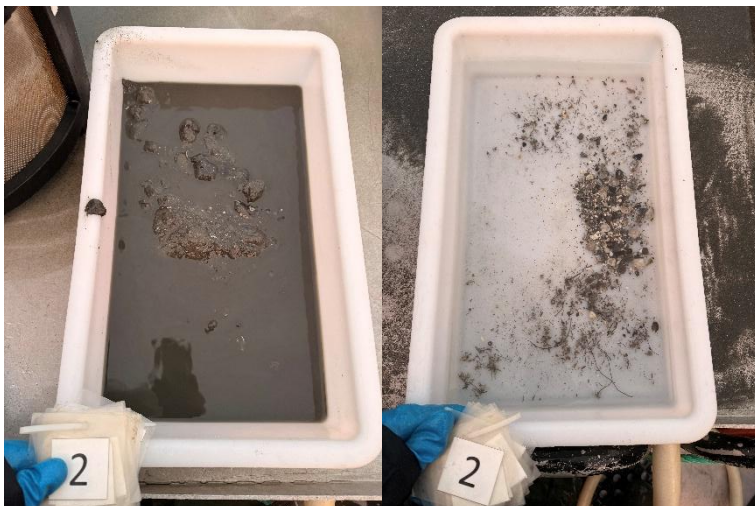
Figur 2: *Bilder som viser sedimentet fra stasjon 2 før og etter siling. Sedimentet besto av silt, grus og skjellsand. Foto: Aqua Kompetanse AS.*

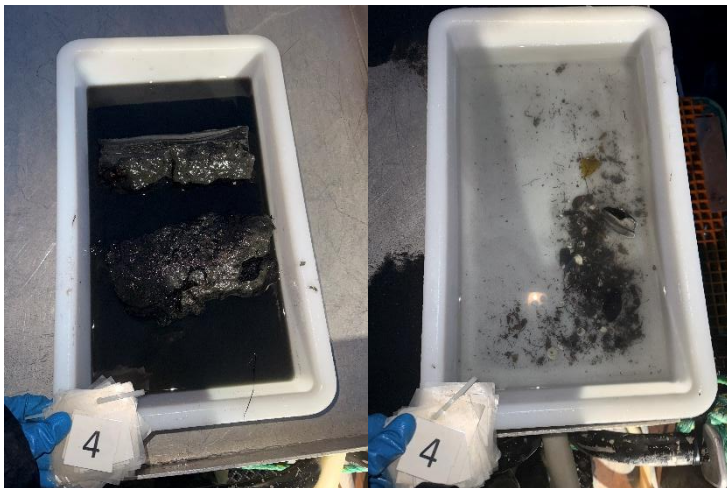
Figur 4: Bilder som viser sedimentet fra stasjon 4 før og etter siling. Sedimentet besto av skjellsand og silt. Det ble registrert rester av fekalier ved stasjonen. Foto: Aqua Kompetanse AS.

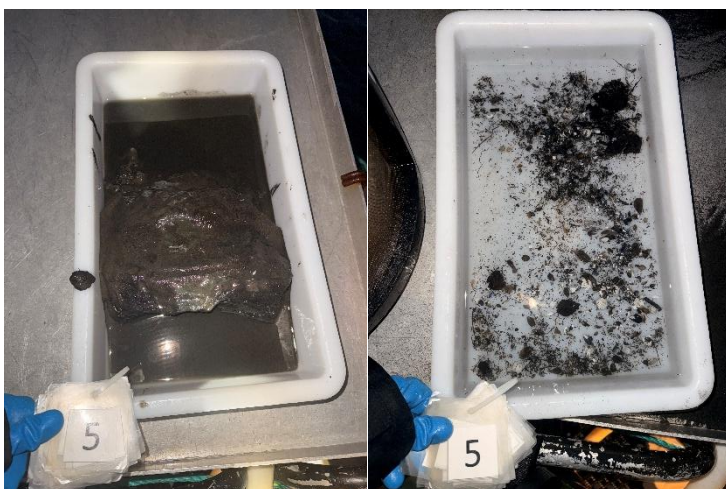
Figur 5: Bilder som viser sedimentet fra stasjon 5 før og etter siling. Sedimentet besto av silt, grus og skjellsand.
Foto: Aqua Kompetanse AS.

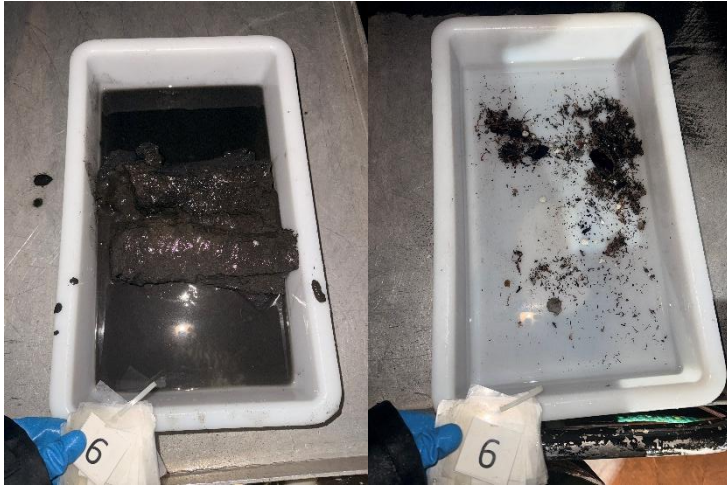
Figur 6: Bilder som viser sedimentet fra stasjon 6 før og etter siling. Sedimentet besto av silt og skjellsand. Foto: Aqua Kompetanse AS.

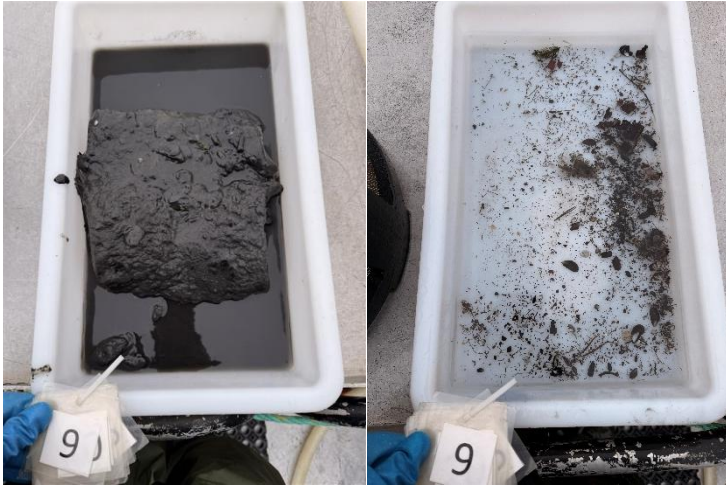
Figur 9: Bilder som viser sedimentet fra stasjon 9 før og etter siling. Sedimentet besto av silt, leire og grus. Det ble registrert rester av fekalier ved stasjonen. Foto: Aqua Kompetanse AS.
