# **B-undersøkelse**

## **Lokalitet RAUODDEN (12406)**

**Lokalitetstilstand 1**

Rapport ID 21005

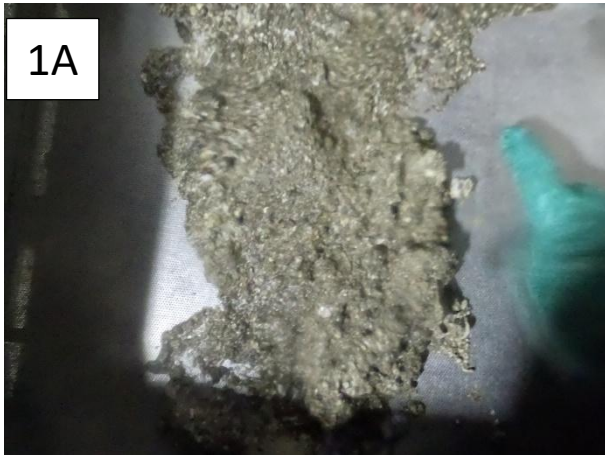
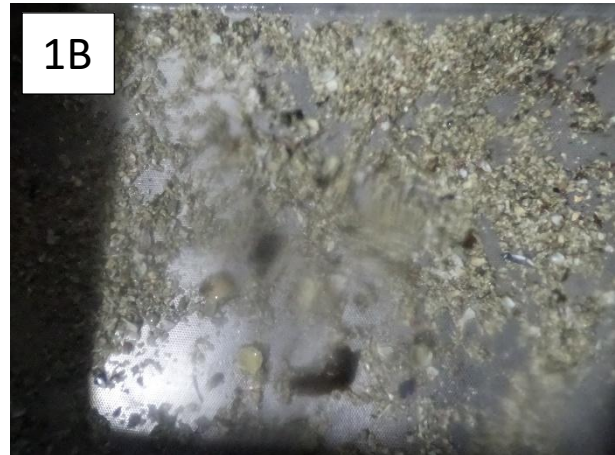
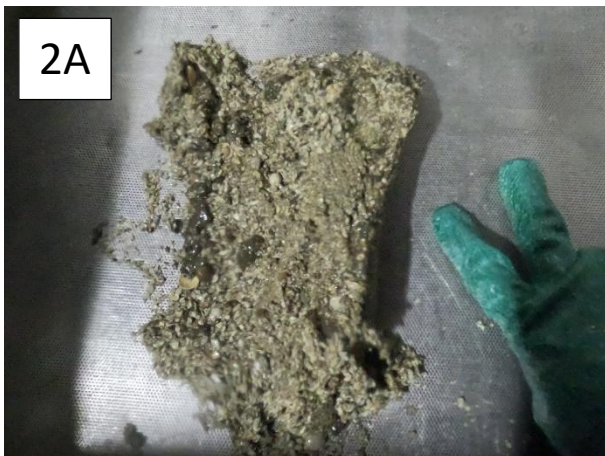
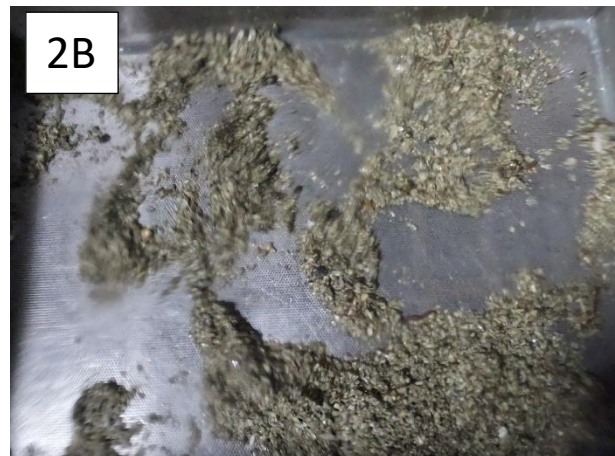
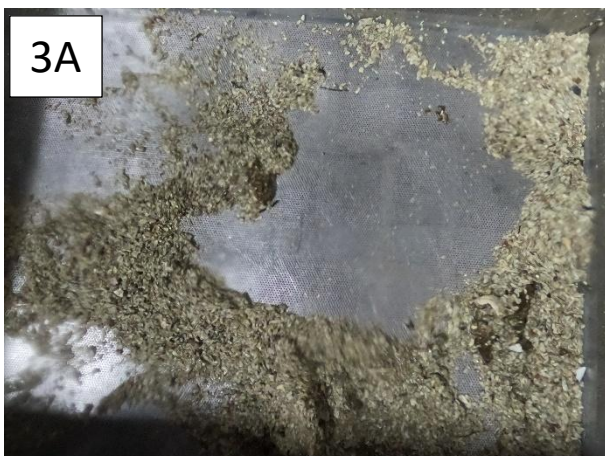
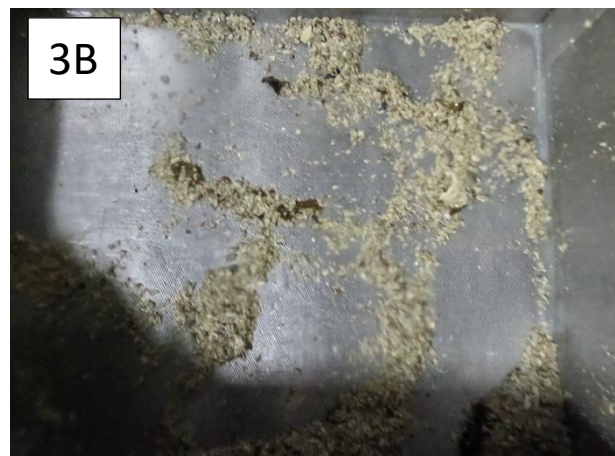
**Vedlegg – Bilder fra prøvestasjoner**

Bilder nedenfor viser sediment (A) og ferdig vasket prøve (B) ved stasjonene.
