**B-undersøkelse**  
**Lokalitet SKONSENG (10961)**

**Lokalitetstilstand 1**

Rapport ID 21008

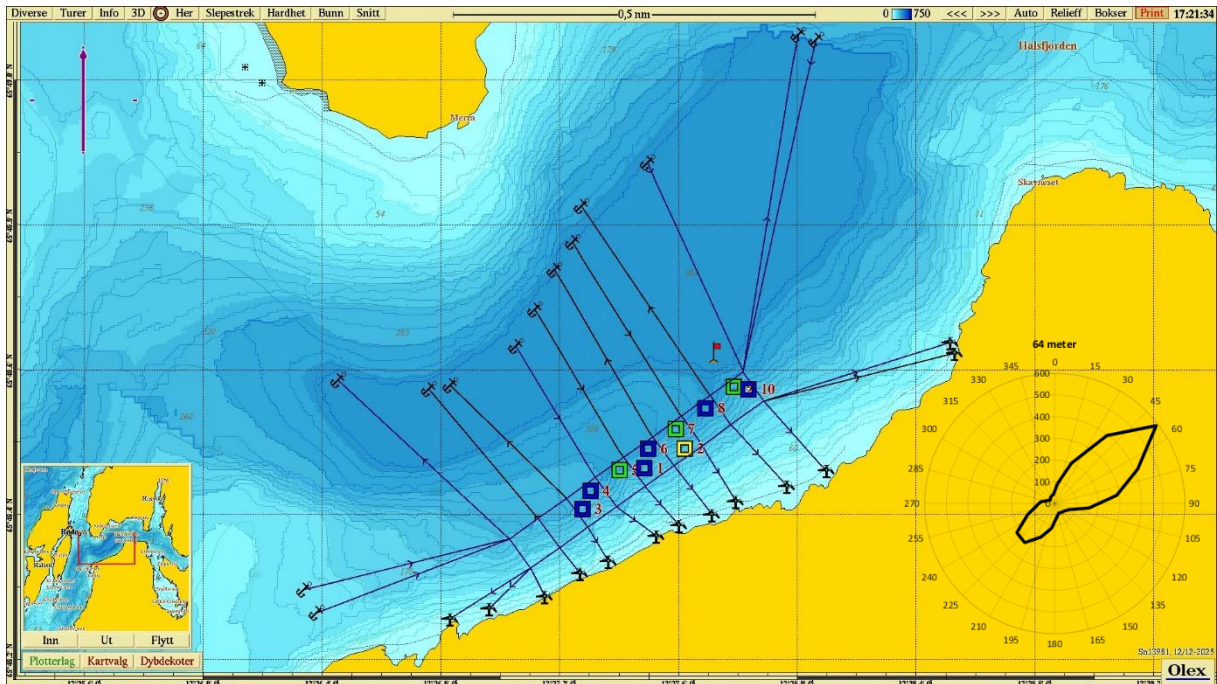
**Figur 2:** Kartet viser anleggsplassering sammen med B-stasjoner og fortøyningslinjer. Lilla pil viser orientering av kart, strømrose viser vanntransport ( $m^3/m^2/døgn$ ) for hver 15° sektor på 64 meters dyp (spredningsdyp), og gult kryss markerer posisjon for strømmålingene i 2020/2021 ( $65^{\circ}48.610N$ ,  $12^{\circ}37.720Ø$ ; Nergaard, 2021). Målestokk vises øverst i bildet. Kilde: Olex. Kartdatum WGS84.

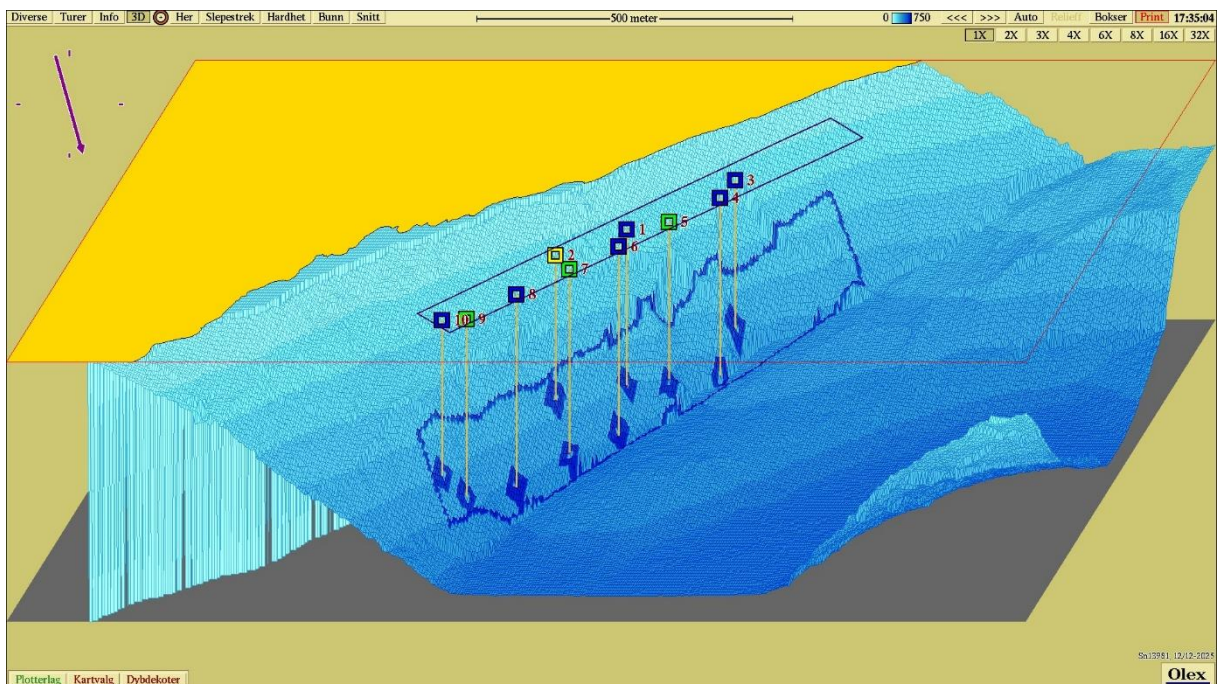
**Figur 3:** Tredimensjonalt isometrisk bunnkart med anleggssomriss og stasjoner. Stasjonene er markert med farge etter hva slags tilstand de har jamfør NS 9410:2016. Målestokk vises øverst i bildet. Kartdatum WGS84. Kilde: Olex.

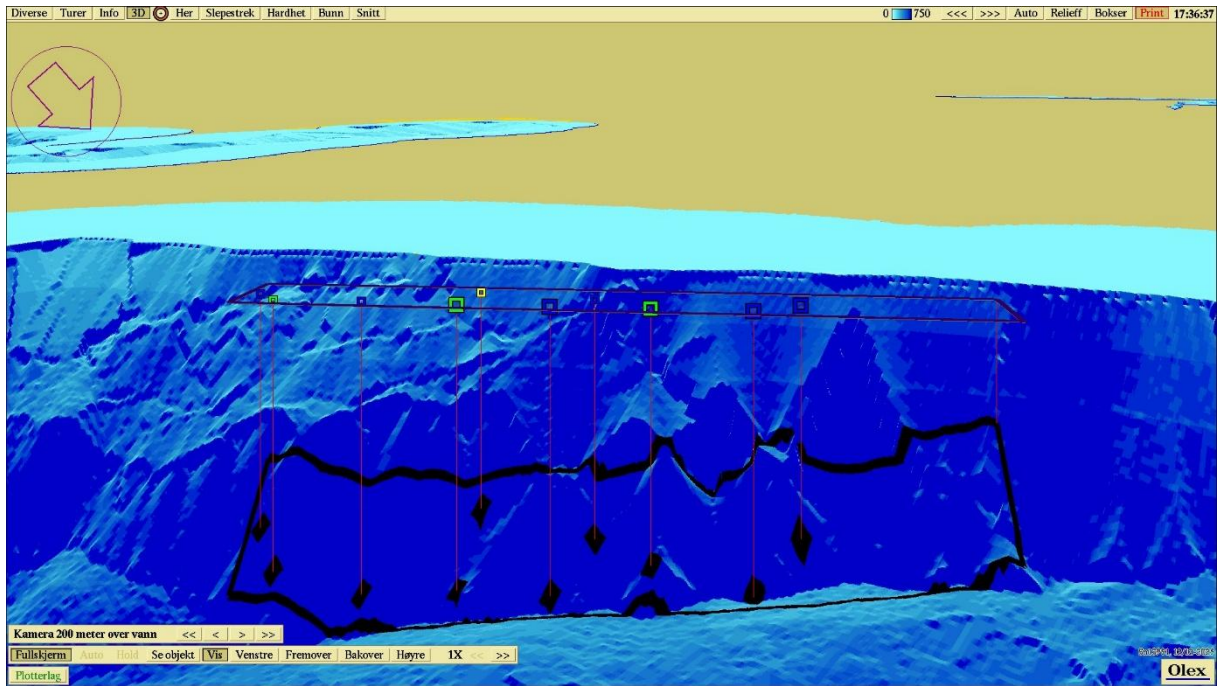
**Figur 4:** Tredimensjonalt perspektivisk bunnkart med anleggsomriss og stasjoner. Kartdatum WGS84. Kilde: Olex.

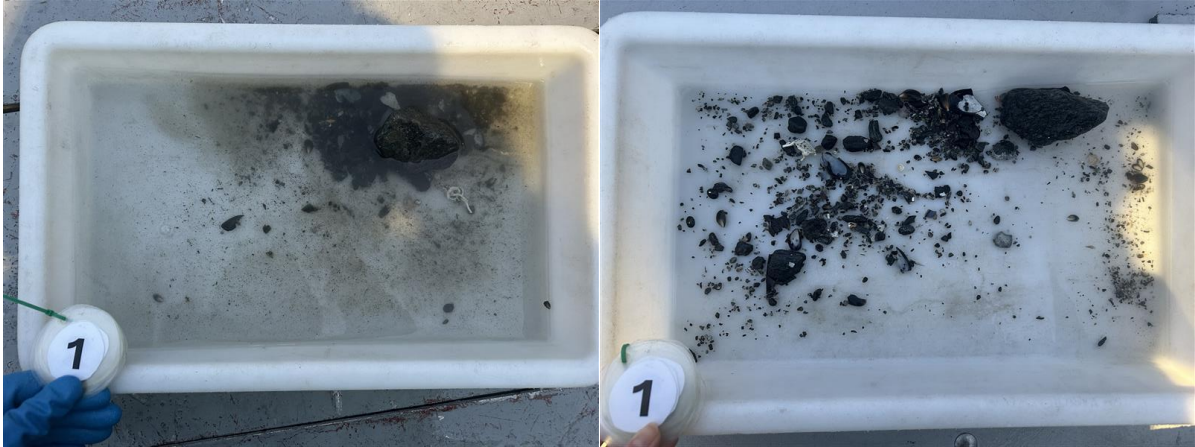
**Figur 1:** Bilder som viser sedimentet fra stasjon 1 før og etter siling. Sedimentet besto av sand og grus. Det ble også registrert steinbunn ved stasjonen. Foto: Aqua Kompetanse AS.

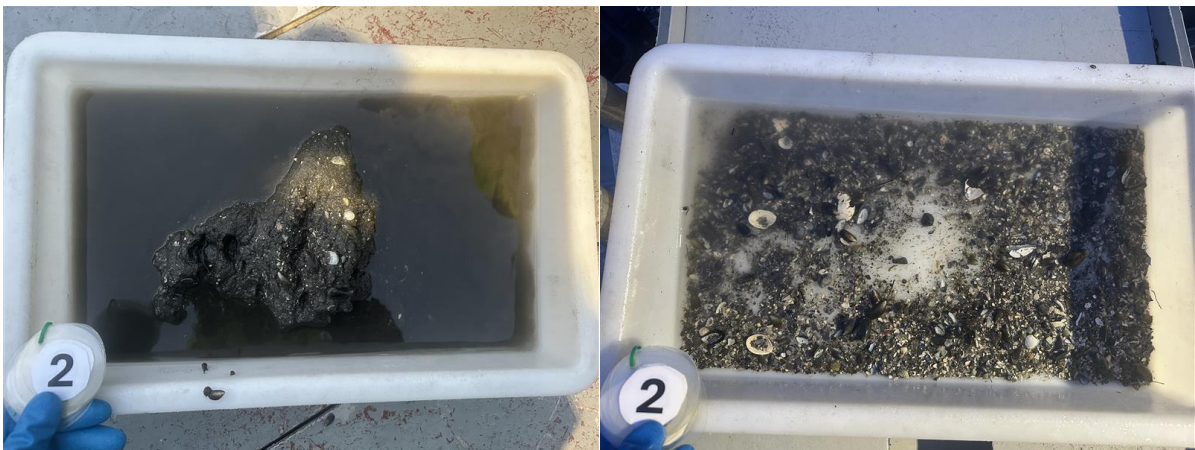
**Figur 2:** Bilder som viser sedimentet fra stasjon 2 før og etter siling. Sedimentet besto av silt, sand og skjellsand. Foto: Aqua Kompetanse AS.

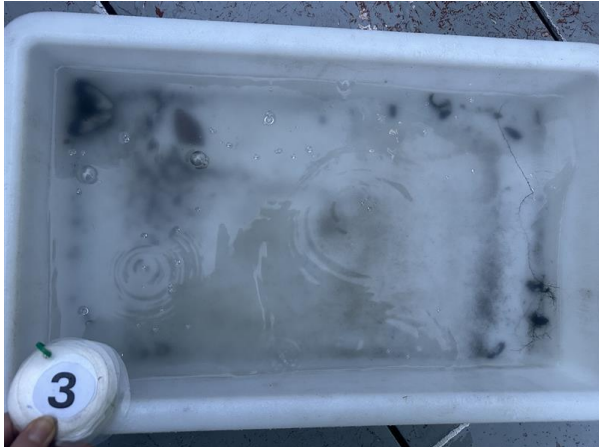
**Figur 3:** *Bilde som viser grabbinnholdet fra stasjon 3. Det ble registrert strø av silt over fjellbunn ved stasjonen. Foto: Aqua Kompetanse AS.*

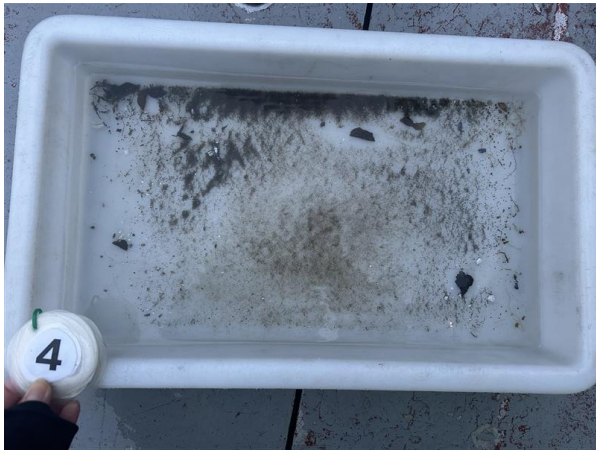
**Figur 4:** *Bilde som viser grabbinnholdet fra stasjon 4. Det ble registrert strø av silt over fjellbunn ved stasjonen. Foto: Aqua Kompetanse AS.*

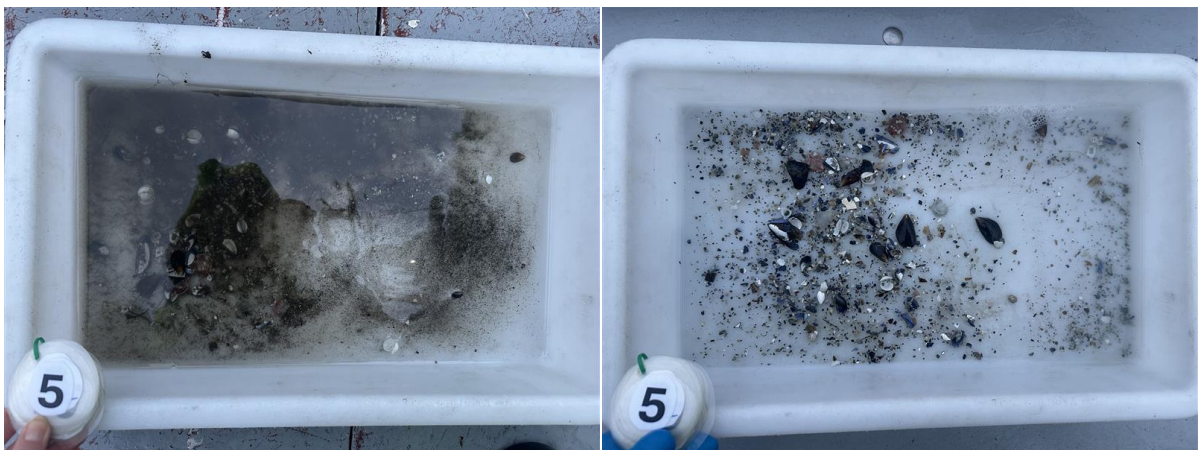
**Figur 5:** *Bilder som viser sedimentet fra stasjon 5 før og etter siling. Sedimentet besto av silt og skjellsand. Det ble også registrert fjellbunn ved stasjonen. Foto: Aqua Kompetanse AS.*

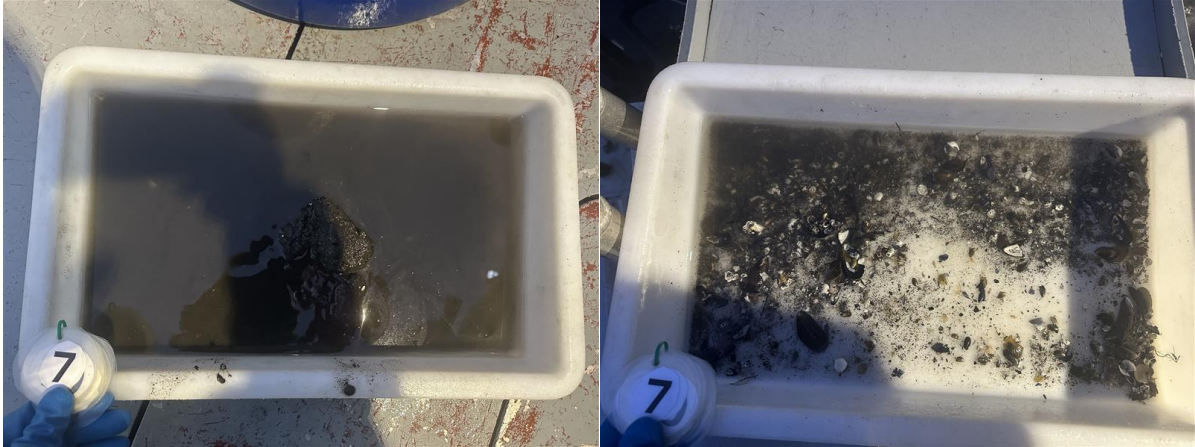
**Figur 6:** Bilder som viser sedimentet fra stasjon 7 før og etter siling. Sedimentet besto av silt, sand og skjellsand. Foto: Aqua Kompetanse AS.

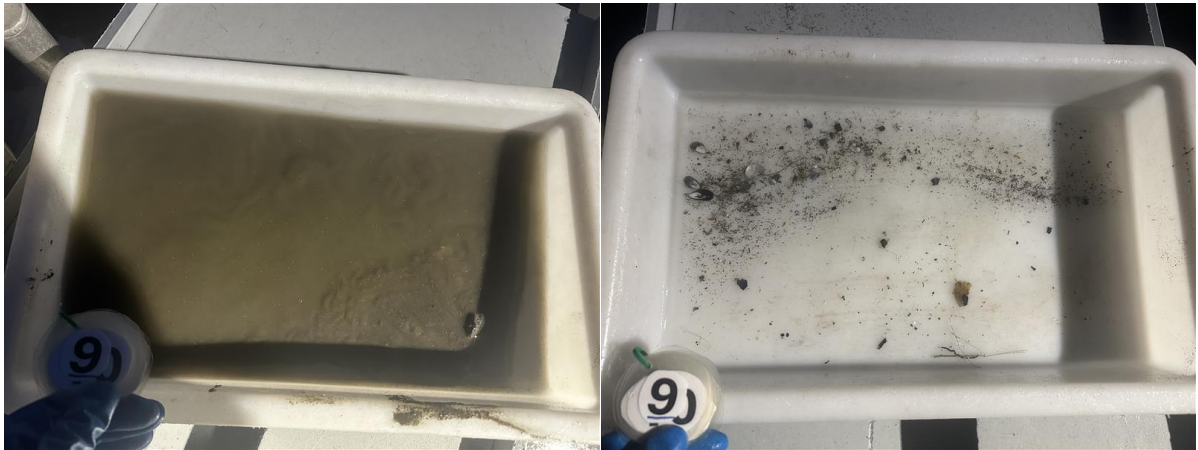
**Figur 7:** Bilder som viser sedimentet fra stasjon 9 før og etter siling. Sedimentet besto av silt og sand. Foto: Aqua Kompetanse AS.

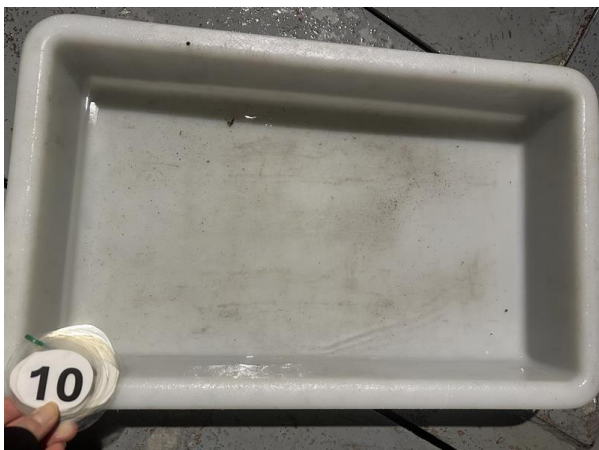
**Figur 8:** Bilde som viser grabbinholdet fra stasjon 10. Det ble registrert fjellbunn ved stasjonen. Foto: Aqua Kompetanse AS.
