B-undersøkelse

Lokalitet GJERDINGA (12714)

Lokalitetstilstand 1

Rapport ID 21019

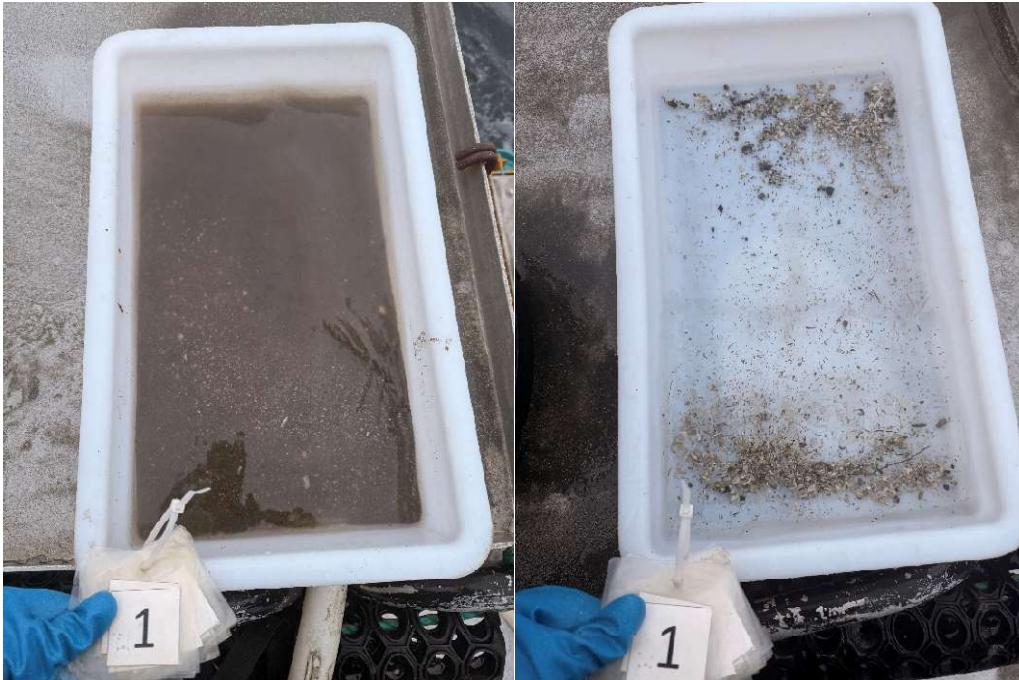
Figur 1: Bilder som viser sedimentet fra stasjon 1 før og etter siling. Sedimentet besto av sand, skjellsand og silt. Foto: Aqua Kompetanse AS.

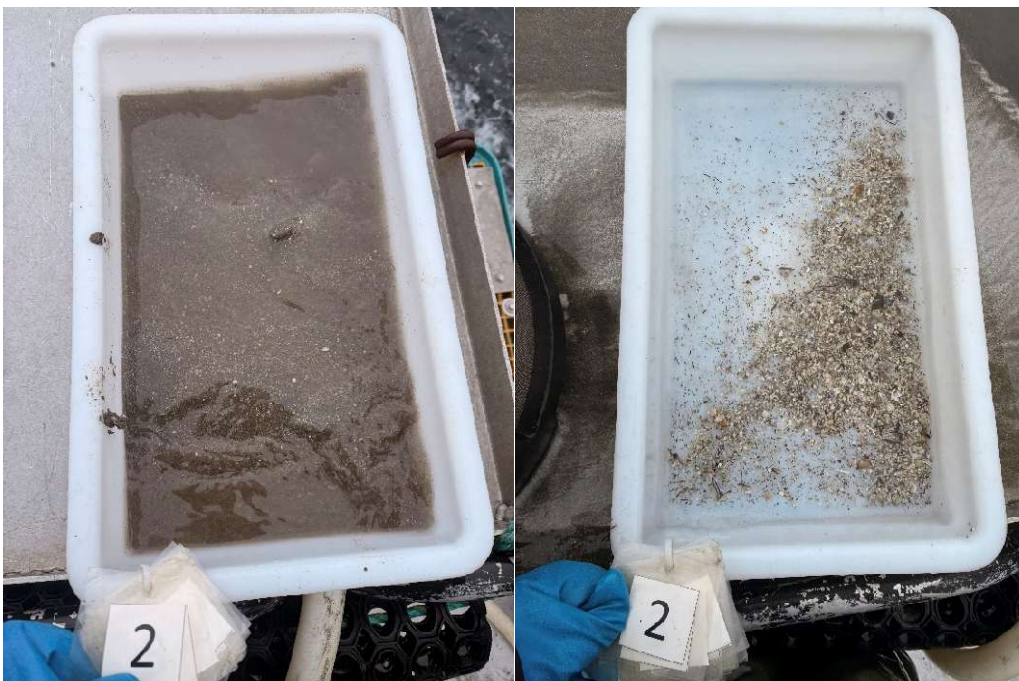
Figur 2: Bilder som viser sedimentet fra stasjon 2 før og etter siling. Sedimentet besto av skjellsand og sand. Foto: Aqua Kompetanse AS.

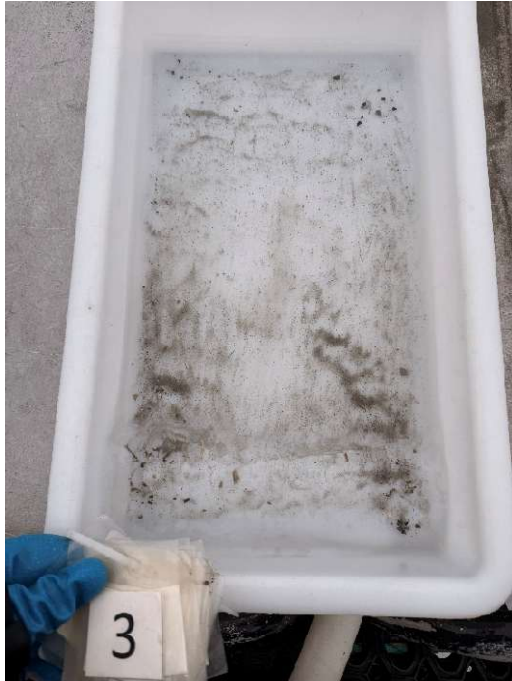
Figur 3: *Bilde som viser substratet fra stasjon 3. Sedimentet besto av strø av silt på fjellbunn. Foto: Aqua Kompetanse AS.*

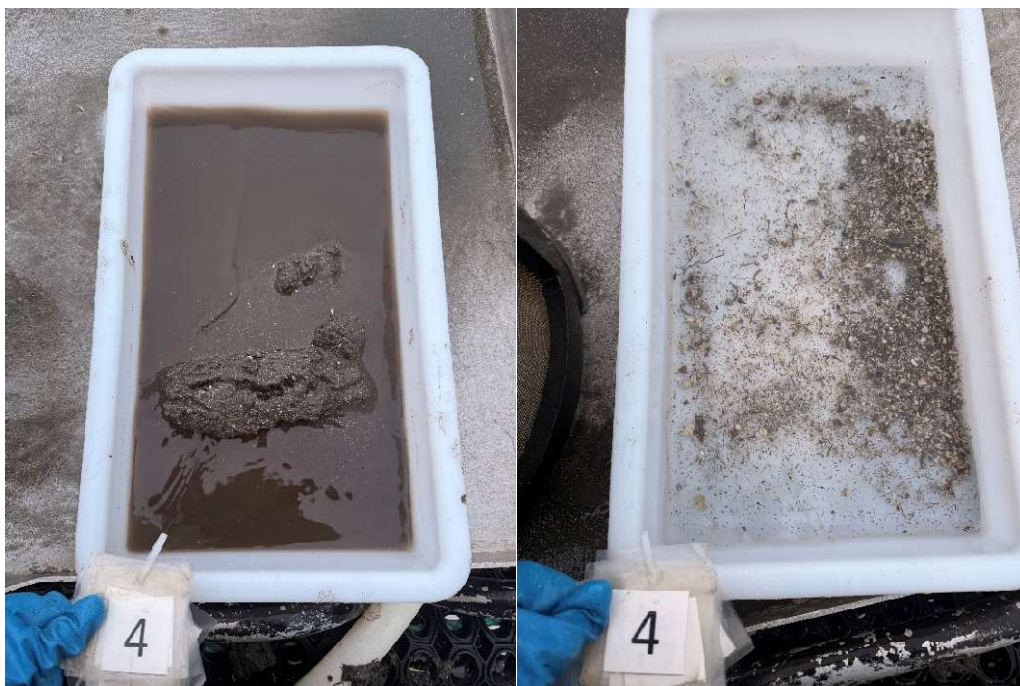
Figur 4: *Bilder som viser sedimentet fra stasjon 4 før og etter siling. Sedimentet besto av silt og skjellsand. Foto: Aqua Kompetanse AS.*

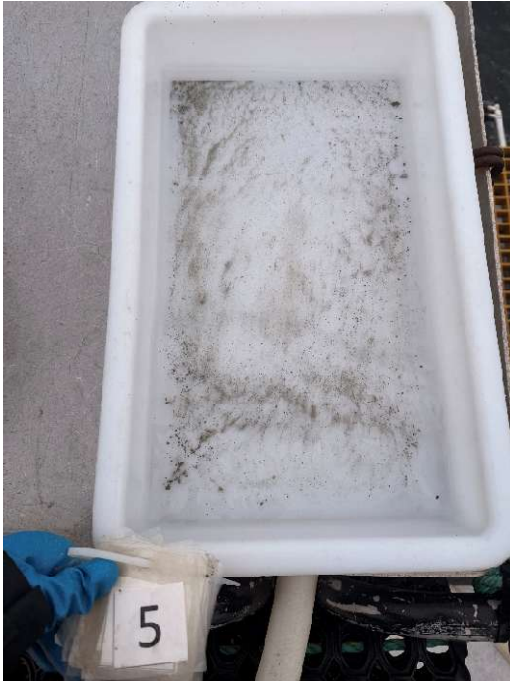
Figur 5: *Bilde som viser substratet fra stasjon 5. Sedimentet besto av strø av grus på fjellbunn. Foto: Aqua Kompetanse AS.*

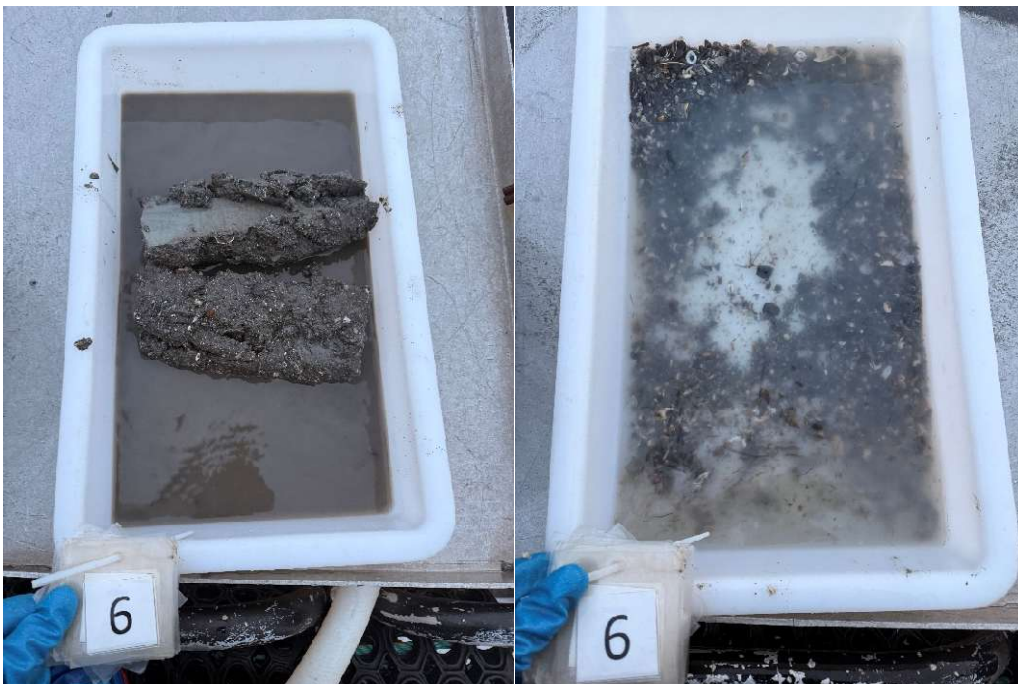
Figur 6: *Bilder som viser sedimentet fra stasjon 6 før og etter siling. Sedimentet besto av leire og grus. Foto: Aqua Kompetanse AS.*

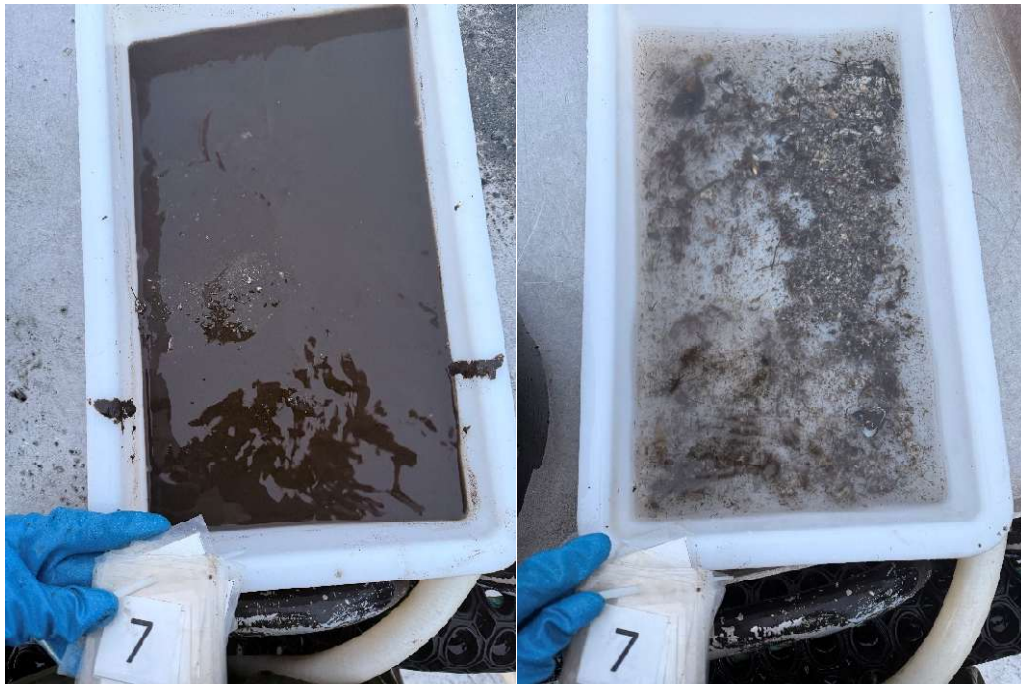
Figur 7: Bilder som viser sedimentet fra stasjon 7 før og etter siling. Sedimentet besto av silt og skjellsand. Foto: Aqua Kompetanse AS.

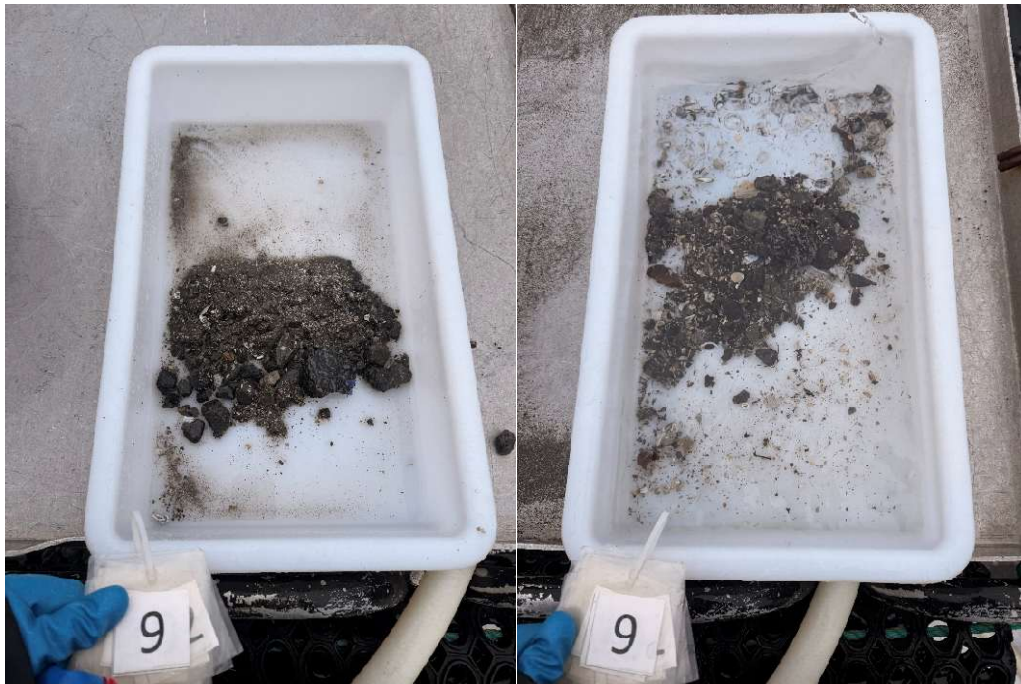
Figur 9: Bilder som viser sedimentet fra stasjon 9 før og etter siling. Sedimentet besto av grus og silt. Foto: Aqua Kompetanse AS.

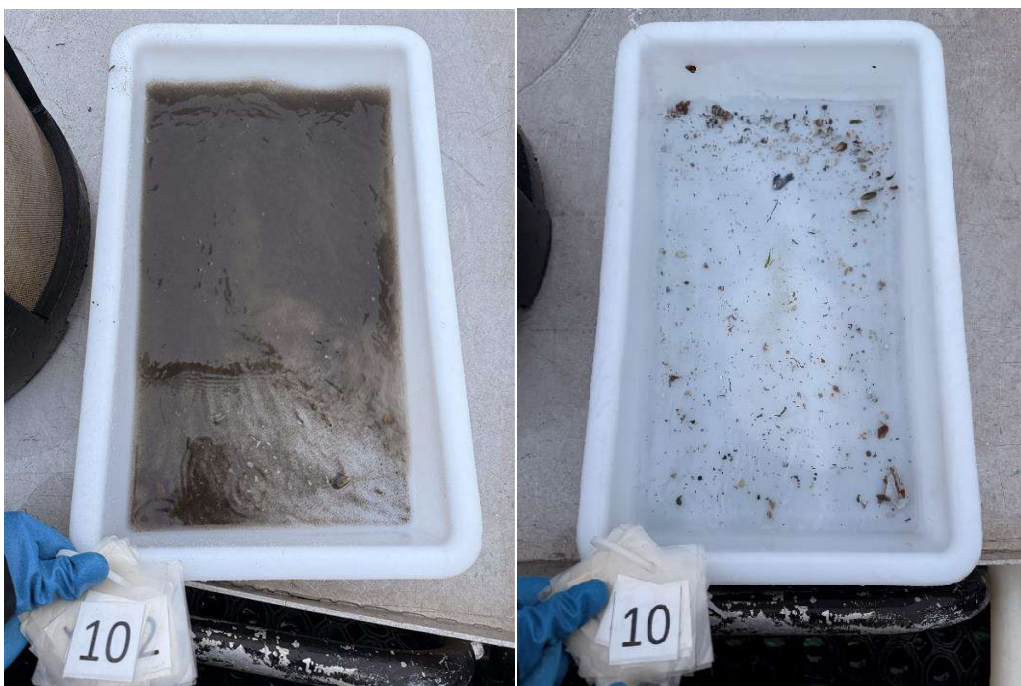
Figur 10: Bilder som viser sedimentet fra stasjon 10 før og etter siling. Sedimentet besto av silt og skjellsand. Foto: Aqua Kompetanse AS.

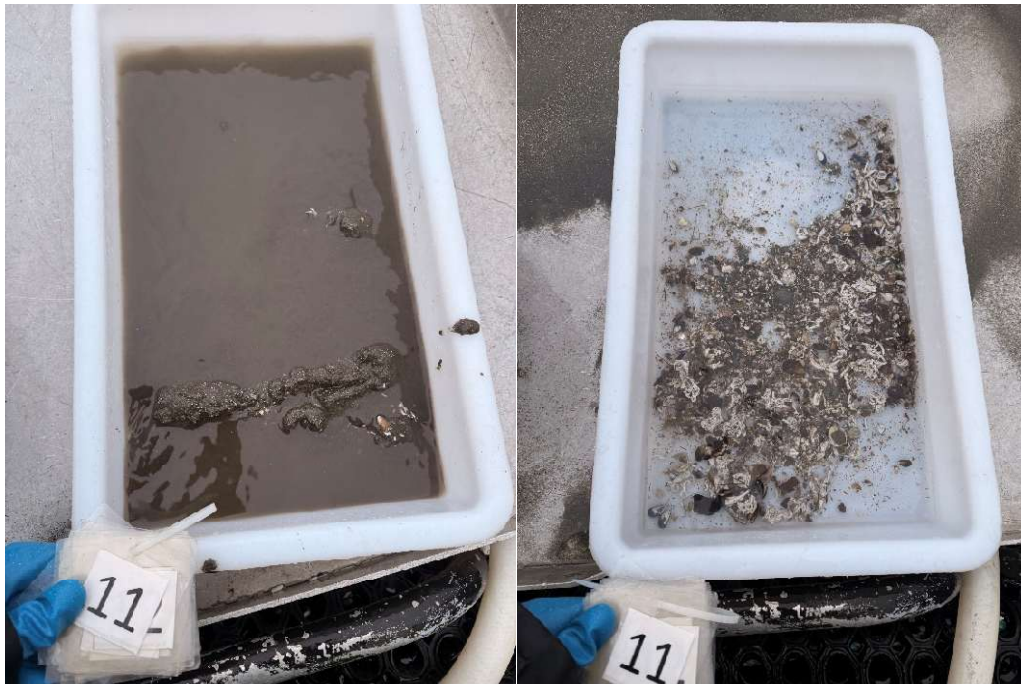
Figur 11: Bilder som viser sedimentet fra stasjon 11 før og etter siling. Sedimentet besto av silt, grus og skjellsand.
Foto: Aqua Kompetanse AS.

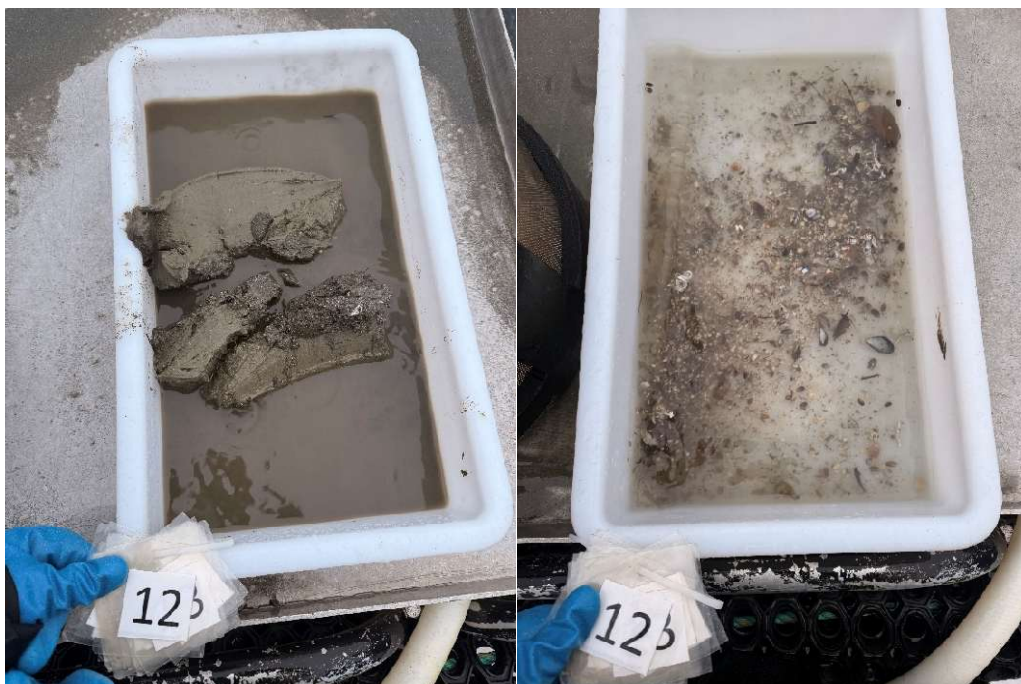
Figur 12: Bilder som viser sedimentet fra stasjon 12 før og etter siling. Sedimentet besto av skjellsand, silt og leire.
Foto: Aqua Kompetanse AS.

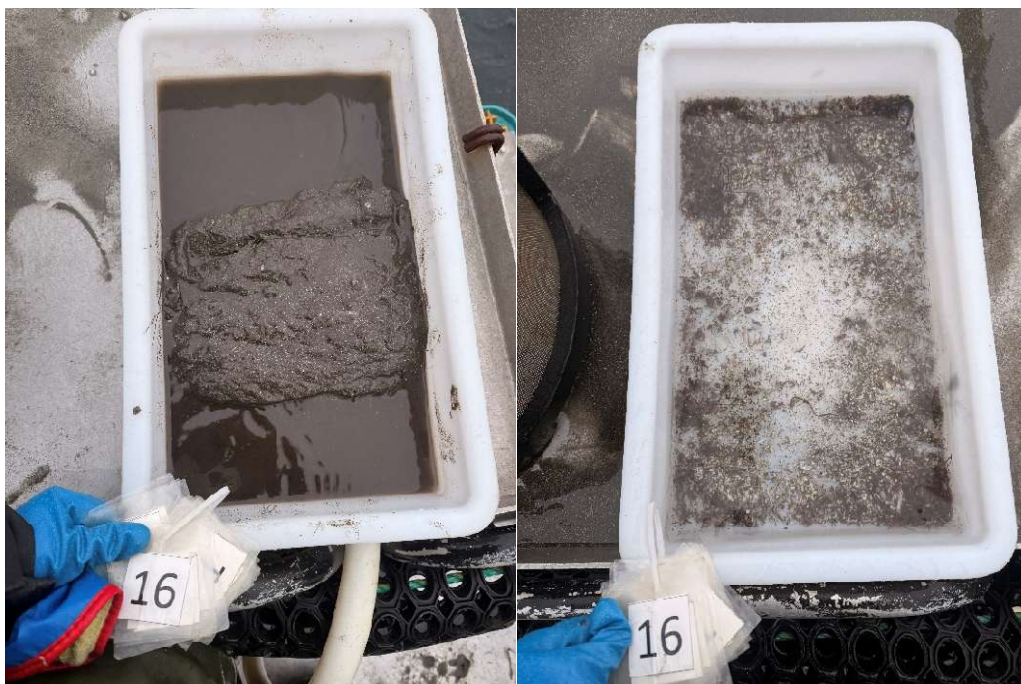
Figur 16: Bilder som viser sedimentet fra stasjon 16 før og etter siling. Sedimentet besto av silt og skjellsand. Foto: Aqua Kompetanse AS.

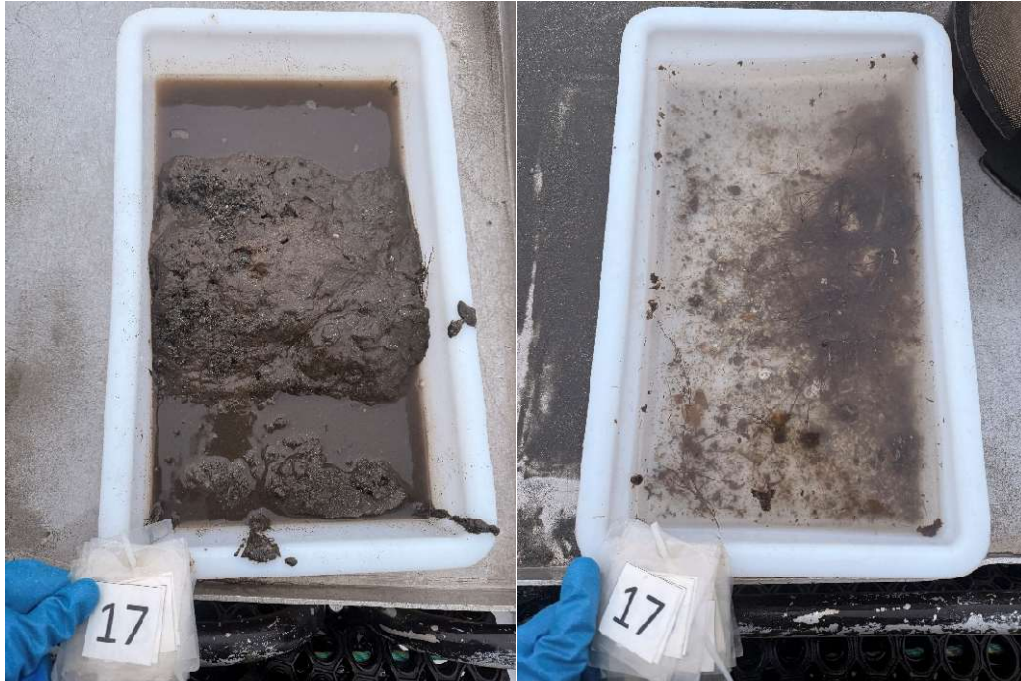
Figur 17: Bilder som viser sedimentet fra stasjon 17 før og etter siling. Sedimentet besto av silt og skjellsand. Det ble registrert fekalierester ved stasjonen. Foto: Aqua Kompetanse AS.
