B-undersøkelse

Lokalitet SELSØYVÆR (36517)

Rapport ID 21020

Sedimentbilder fra B-undersøkelsen ved Selsøyvær i desember 2025.

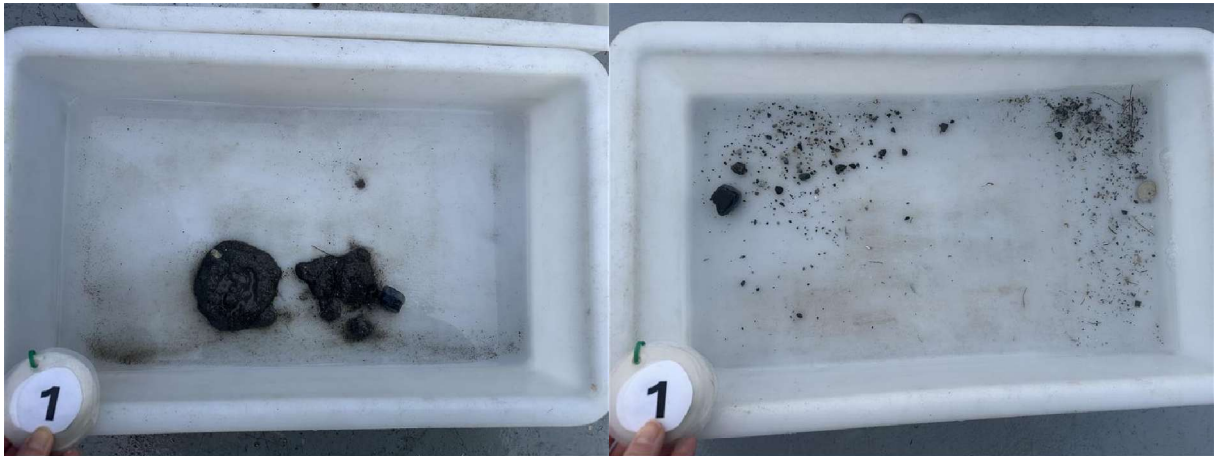
Figur 1: Bilder som viser sedimentet fra stasjon 1 før og etter siling. Sedimentet besto av silt og sand. Det ble også registrert steinbunn. Foto: Aqua Kompetanse AS.

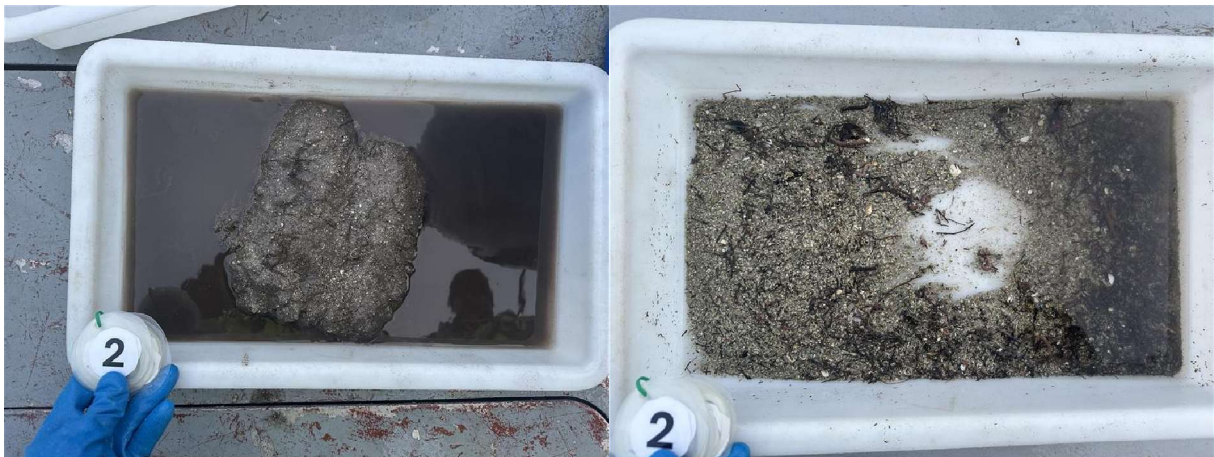
Figur 2: Bilder som viser sedimentet fra stasjon 2 før og etter siling. Sedimentet besto av skjellsand, sand og silt. Foto: Aqua Kompetanse AS.

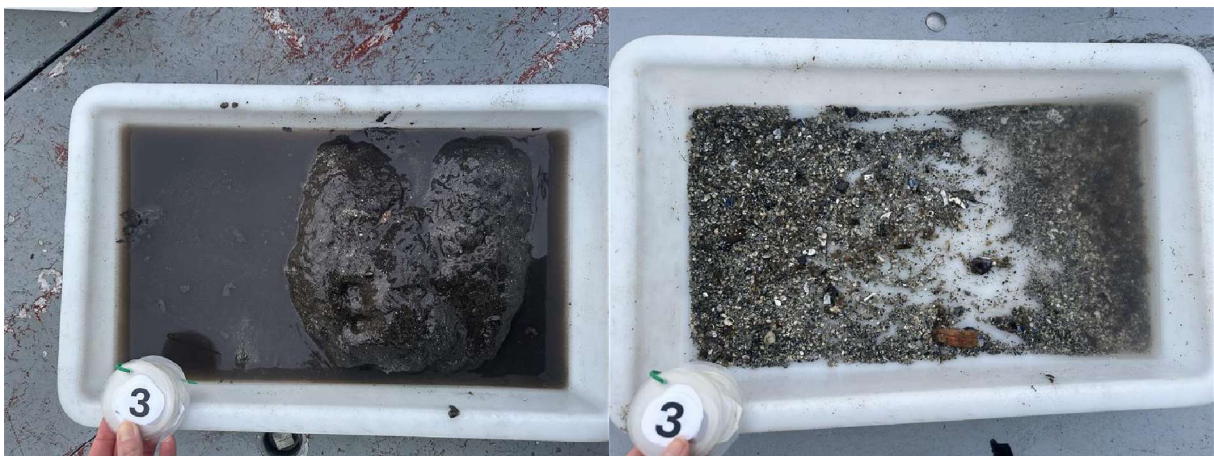
Figur 3: Bilder som viser sedimentet fra stasjon 3 før og etter siling. Sedimentet besto av silt, sand og skjellsand. Det ble registrert fôrrester på stasjonen. Foto: Aqua Kompetanse AS.

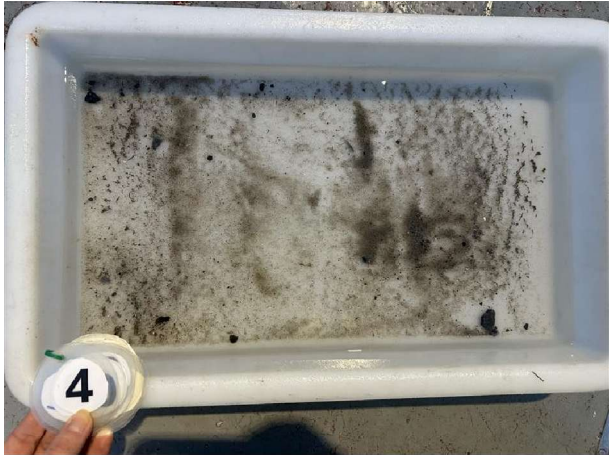
Figur 4: *Bilde som viser substratet fra stasjon 4. Sedimentet besto av strø av sand over fjellbunn. Foto: Aqua Kompetanse AS.*

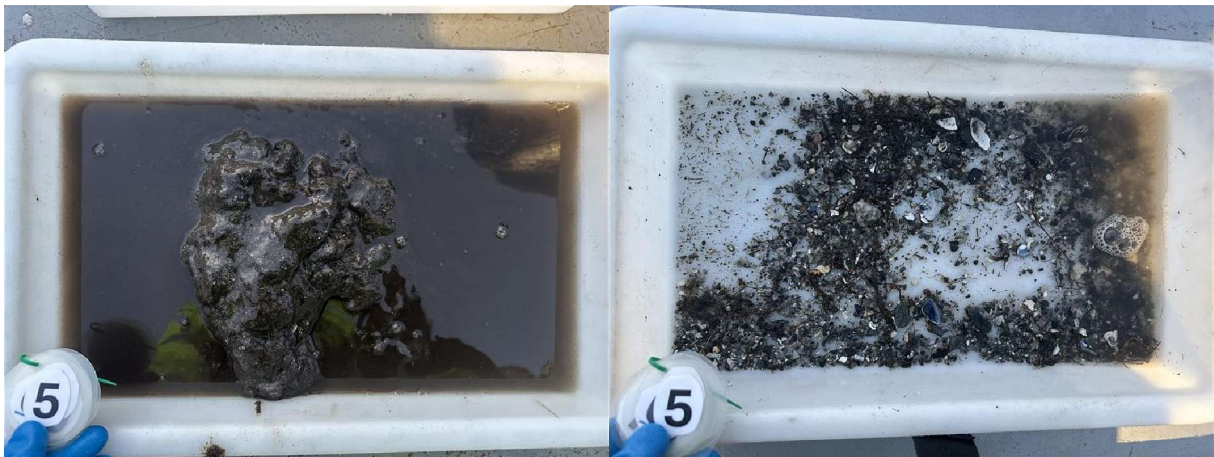
Figur 5: *Bilder som viser sedimentet fra stasjon 5 før og etter siling. Sedimentet besto av silt, sand og grus. Foto: Aqua Kompetanse AS.*

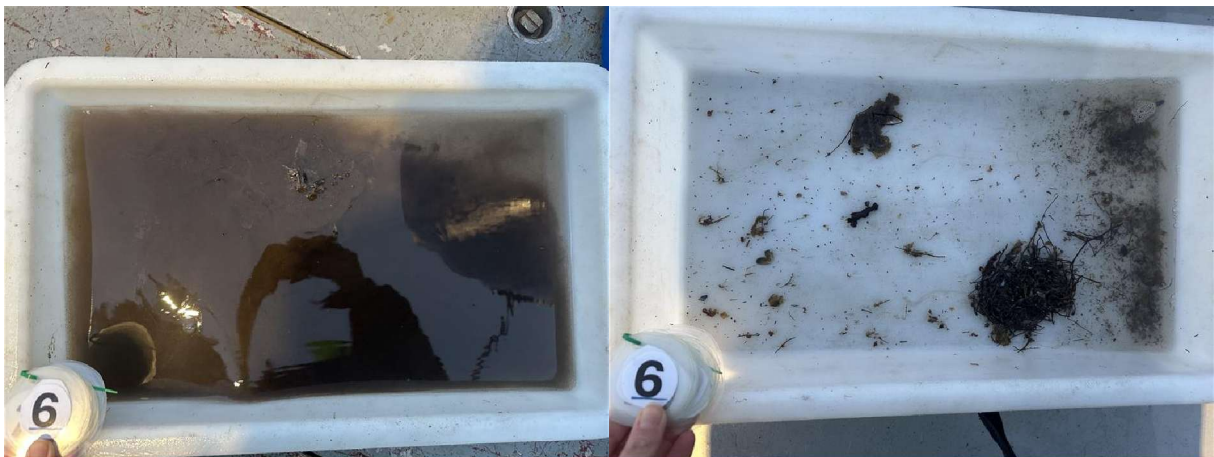
Figur 6: *Bilder som viser sedimentet fra stasjon 6 før og etter siling. Sedimentet besto av silt. Det ble også registrert fjellbunn. Foto: Aqua Kompetanse AS.*

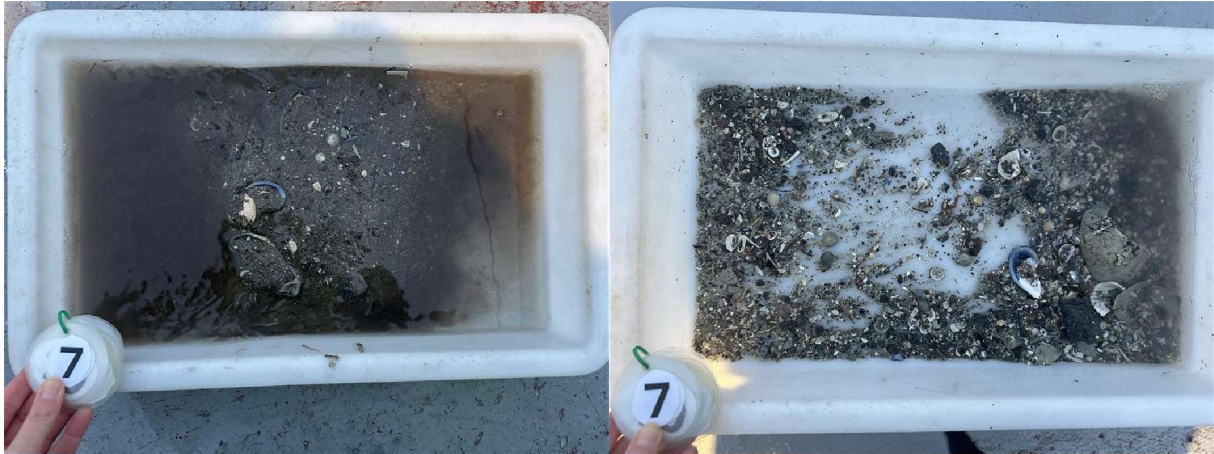
Figur 7: Bilder som viser sedimentet fra stasjon 7 før og etter siling. Sedimentet besto av sand, skjellsand og silt.
Foto: Aqua Kompetanse AS.

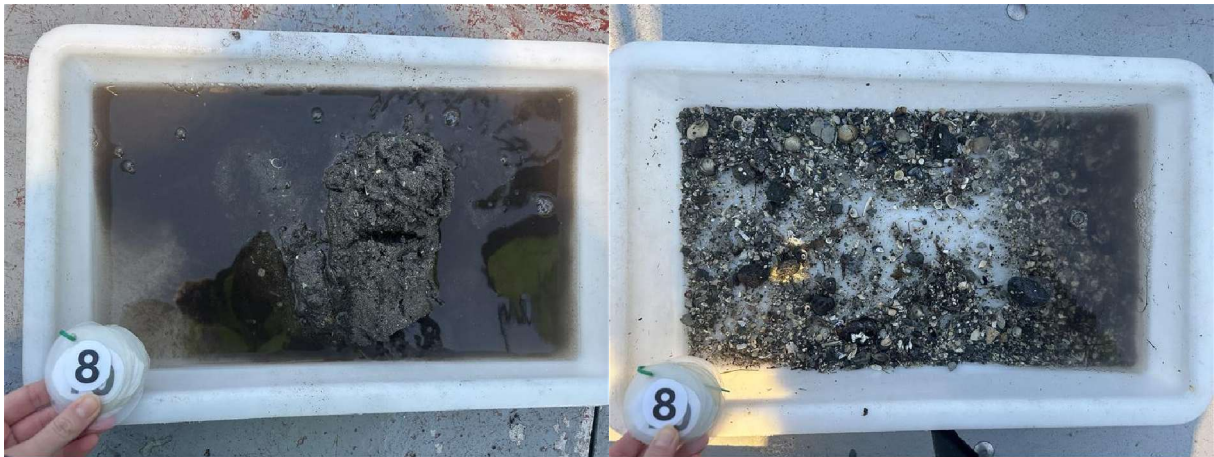
Figur 8: Bilder som viser sedimentet fra stasjon 8 før og etter siling. Sedimentet besto av sand, skjellsand og silt.
Foto: Aqua Kompetanse AS.

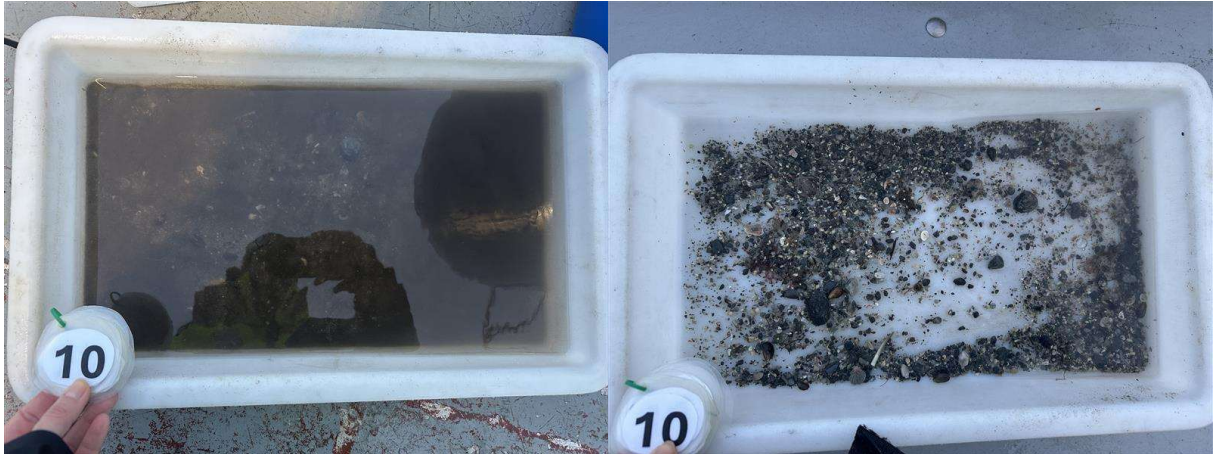
Figur 10: Bilder som viser sedimentet fra stasjon 10 før og etter siling. Sedimentet besto av sand og grus. Det ble også registrert fjellbunn. Foto: Aqua Kompetanse AS.

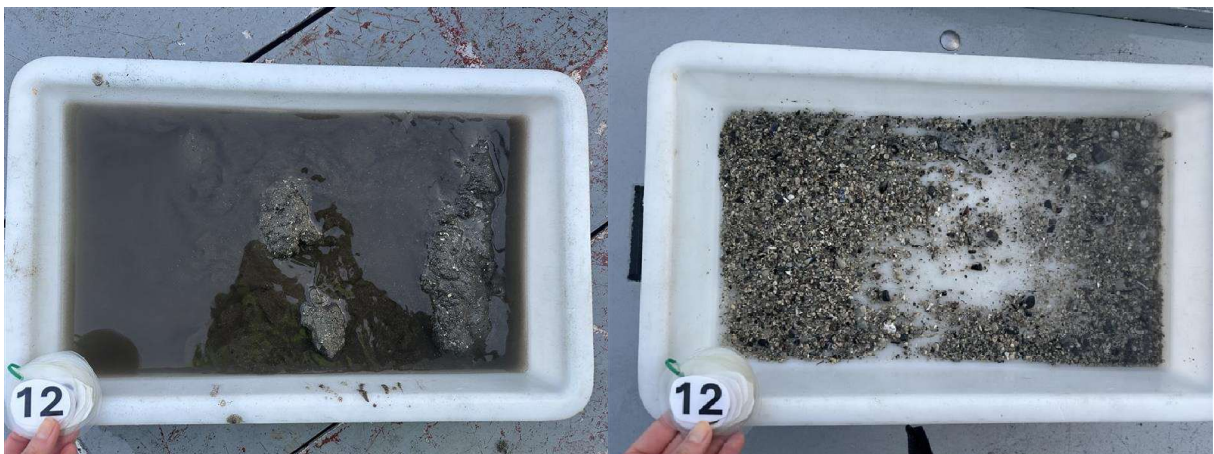
Figur 12: Bilder som viser sedimentet fra stasjon 12 før og etter siling. Sedimentet besto av sand og skjellsand. Foto: Aqua Kompetanse AS.

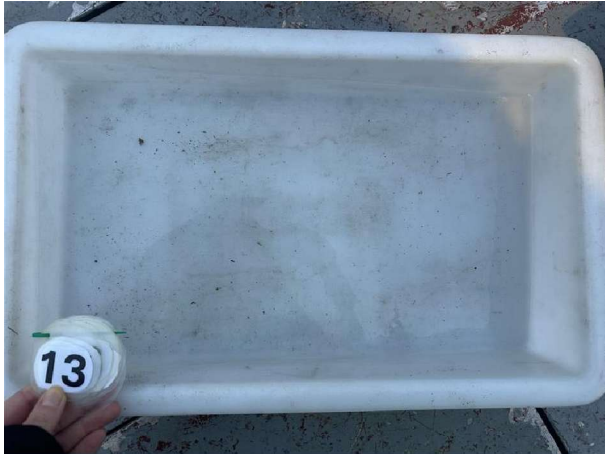
Figur 13: Bilde som viser substratet fra stasjon 13. Det ble registrert fjellbunn ved stasjonen. Foto: Aqua Kompetanse AS.

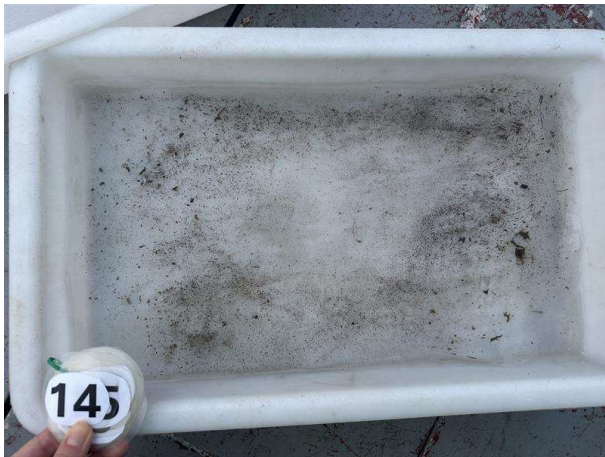
Figur 14: Bilde som viser substratet fra stasjon 14. Det ble registrert strø av silt over fjellbunn. Foto: Aqua Kompetanse AS.
