B-undersøkelse

Lokalitet GOURTESJOUKA (10734)

Lokalitetstilstand 1

Rapport ID 21038

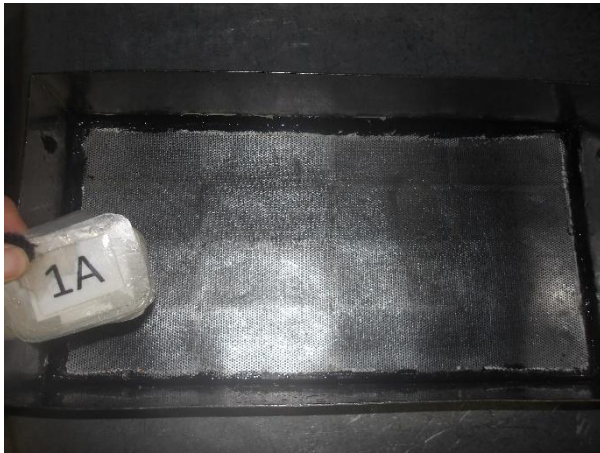
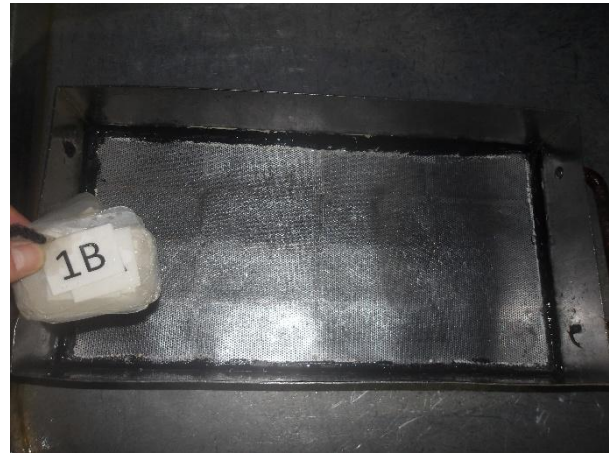
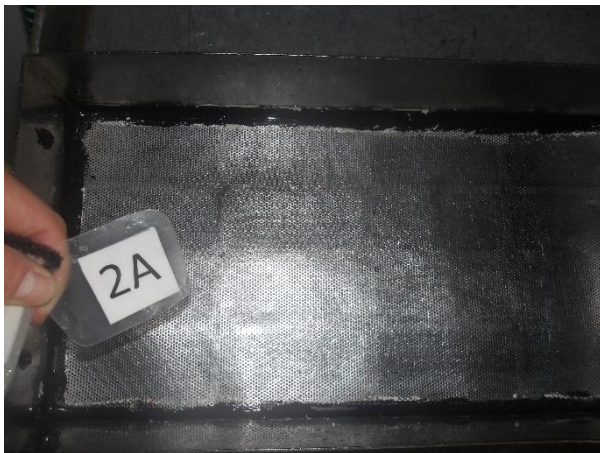
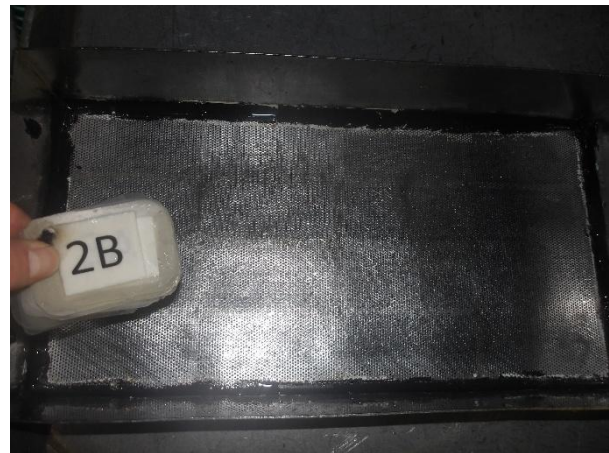
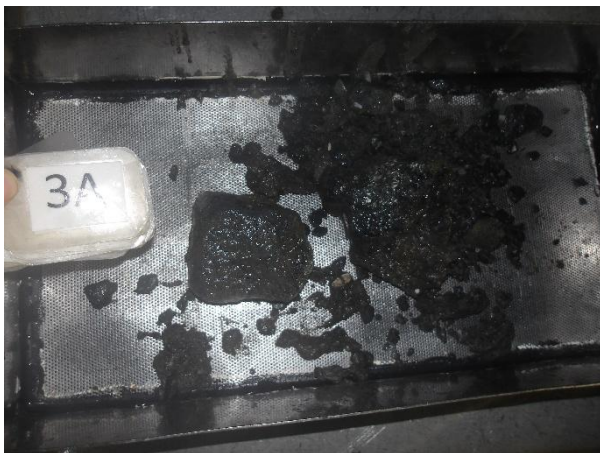
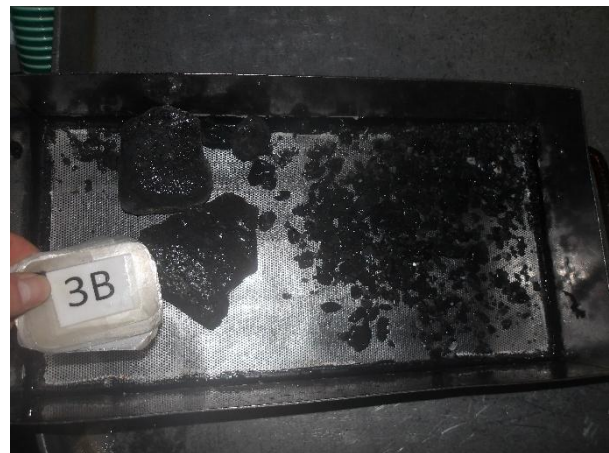
Vedlegg – Bilder fra prøvestasjoner

Bilder nedenfor viser sediment (A) og ferdig vasket prøve (B) ved stasjonene.
