B-undersøkelse
Lokalitet GJERDE (25695)

Lokalitetstilstand 1

Rapport ID 21039

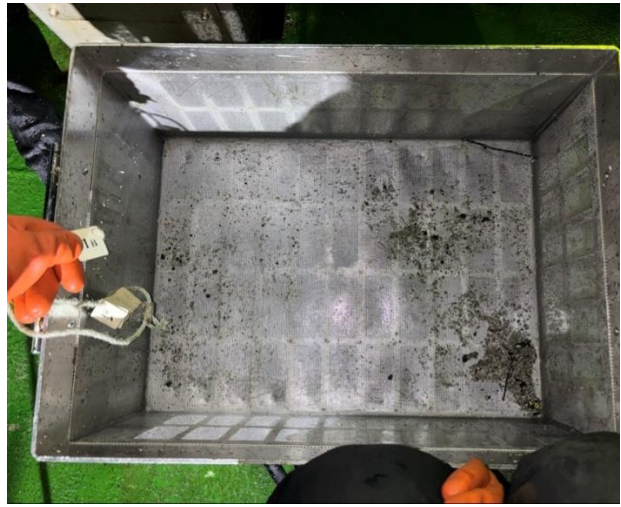
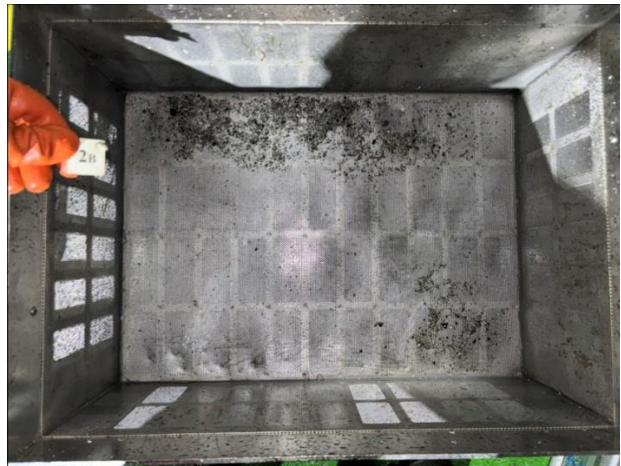
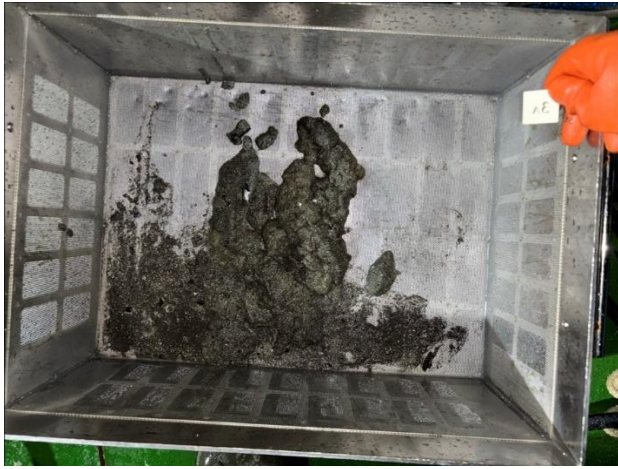
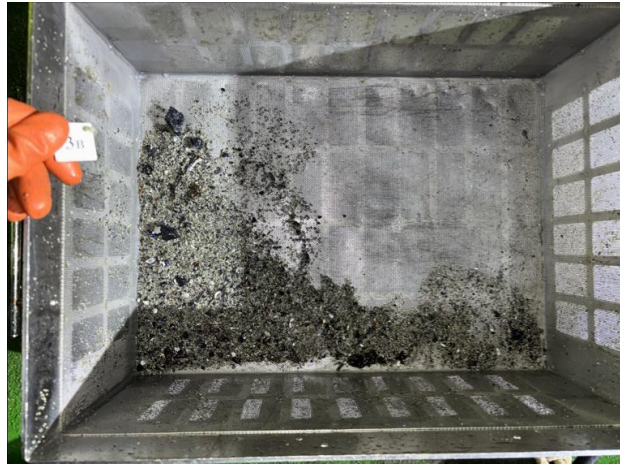
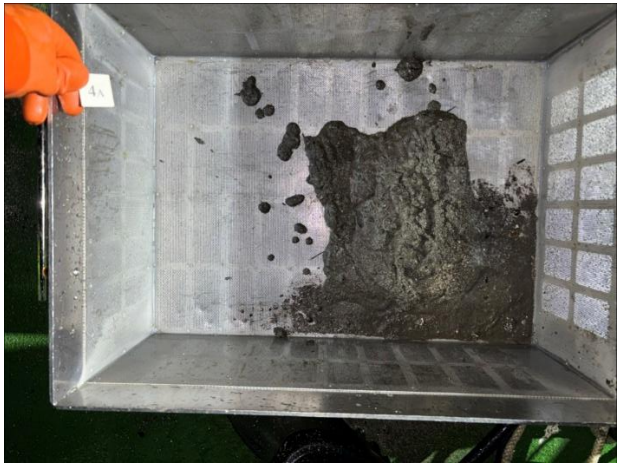
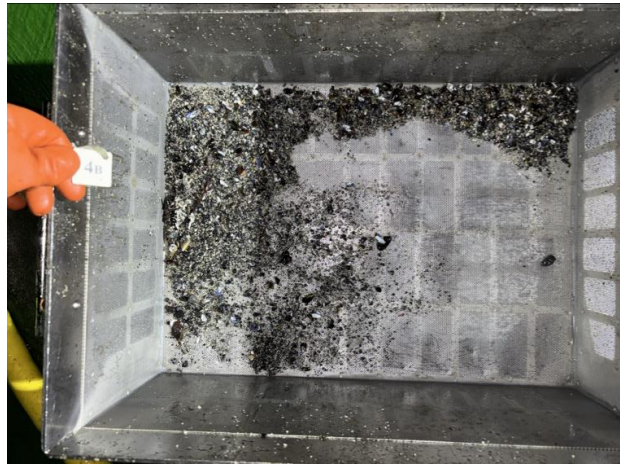
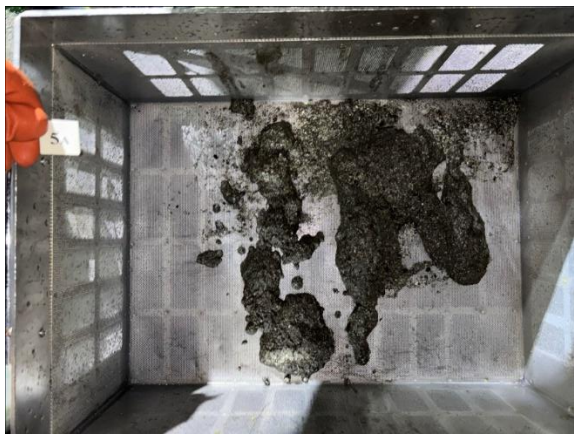
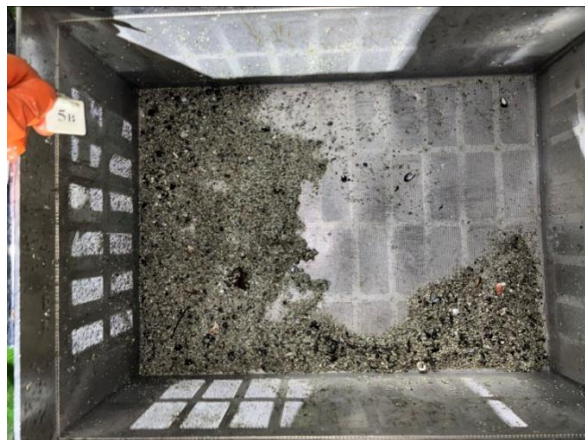
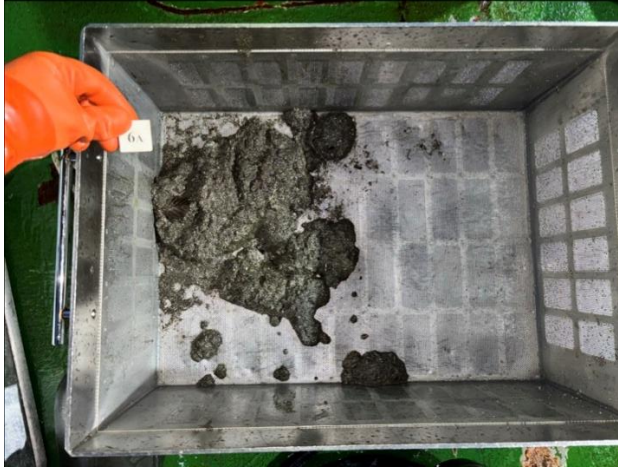
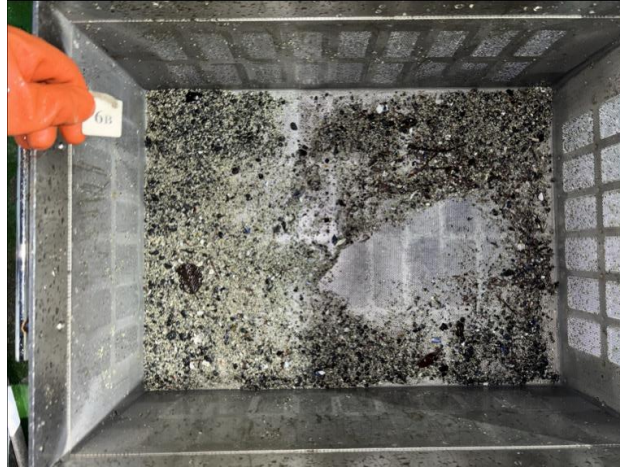
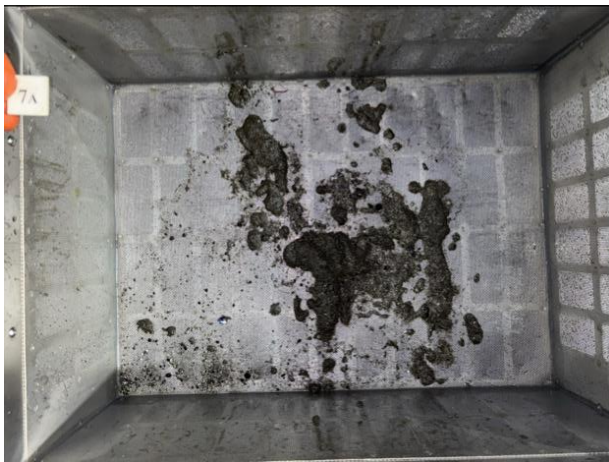
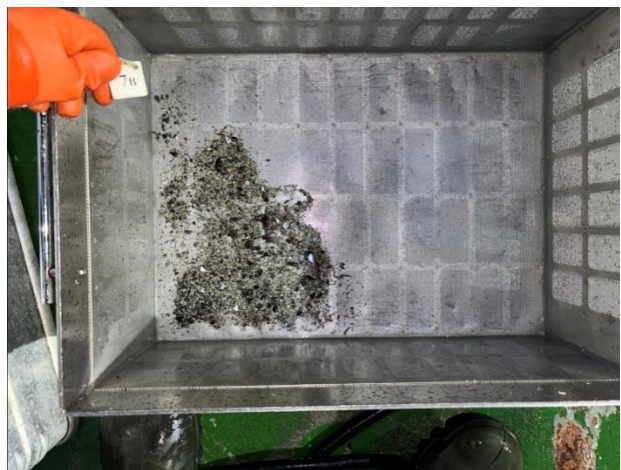
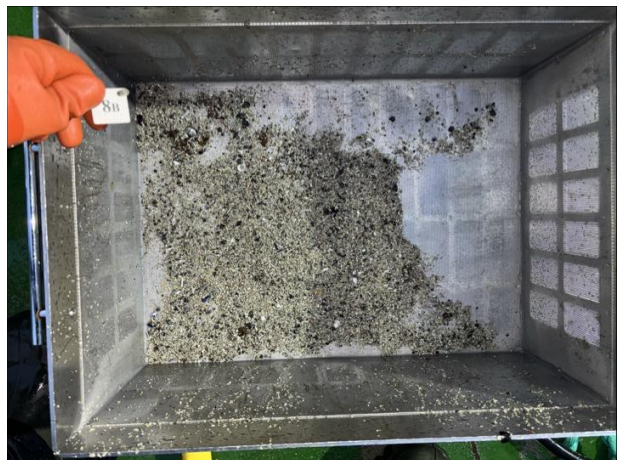
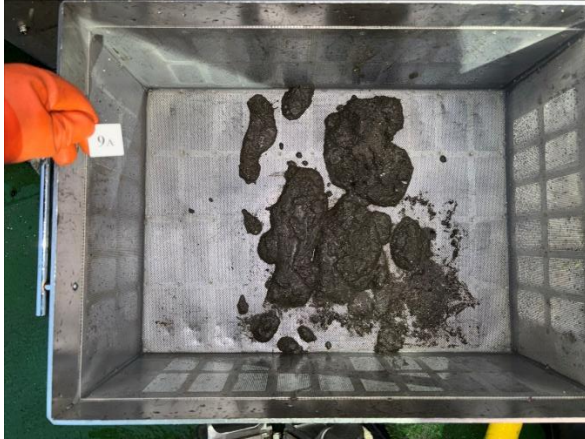
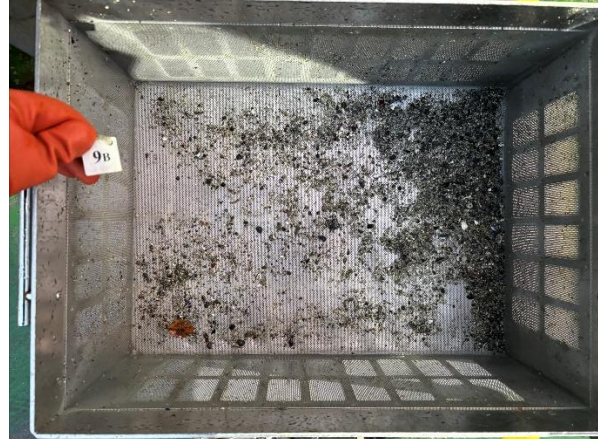
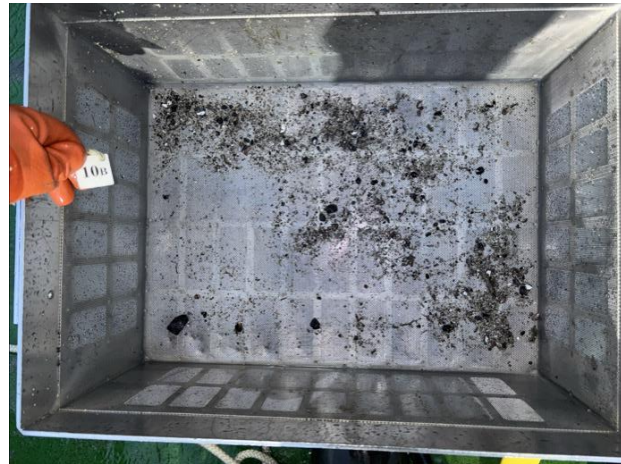
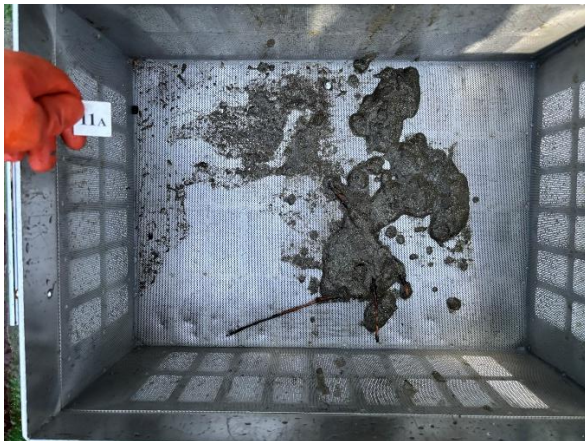
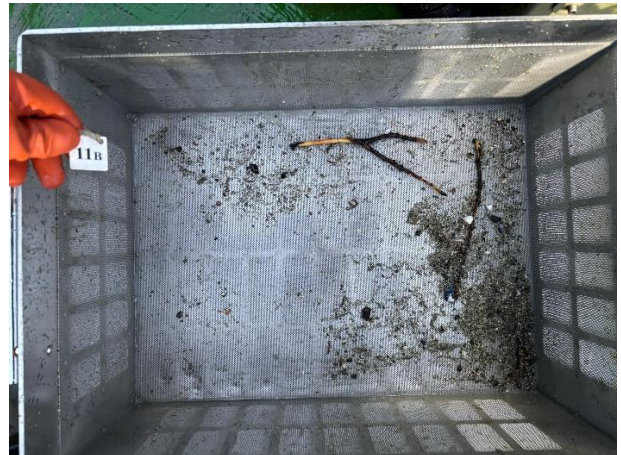
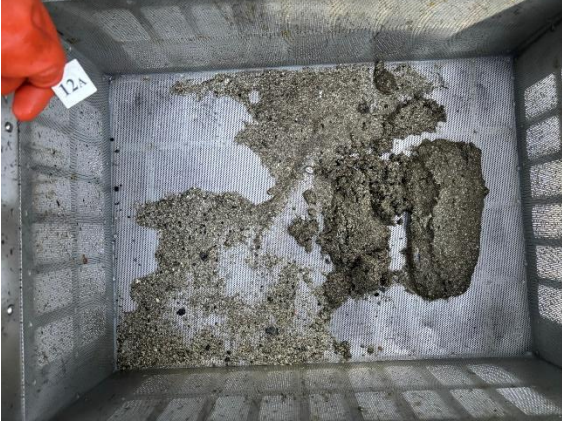
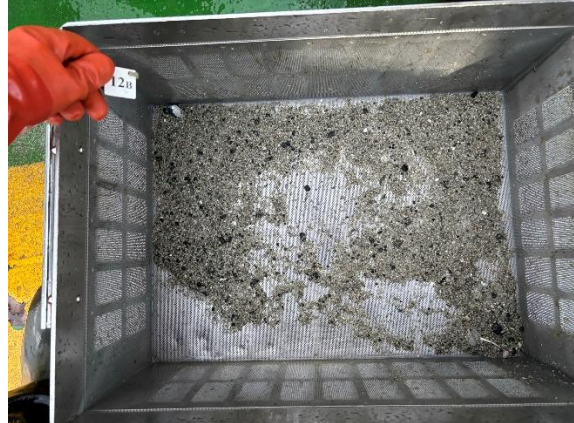
Vedlegg – Bilder fra prøvestasjoner

Bilder nedenfor viser sediment (A) og ferdig vasket prøve (B) ved stasjonene.
