B-undersøkelse

Lokalitet KALVHYLLA (36217)

Lokalitetstilstand 1

Rapport ID 21061

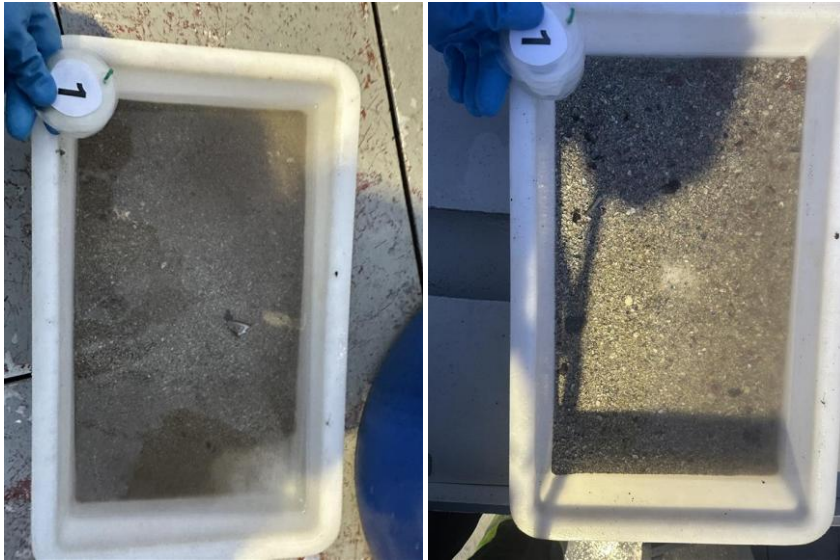
Figur 1: Bilder som viser sedimentet fra stasjon 1 før og etter siling. Sedimentet bestod av sand og skjellsand. Foto: Aqua Kompetanse AS.

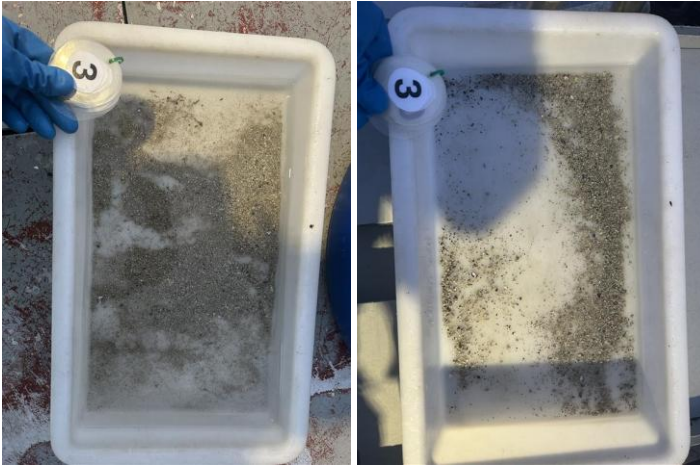
Figur 3: Bilder som viser sedimentet fra stasjon 3 før og etter siling. Sedimentet besto av sand og skjellsand. Det ble registrert fjellbunn. Foto: Aqua Kompetanse AS.

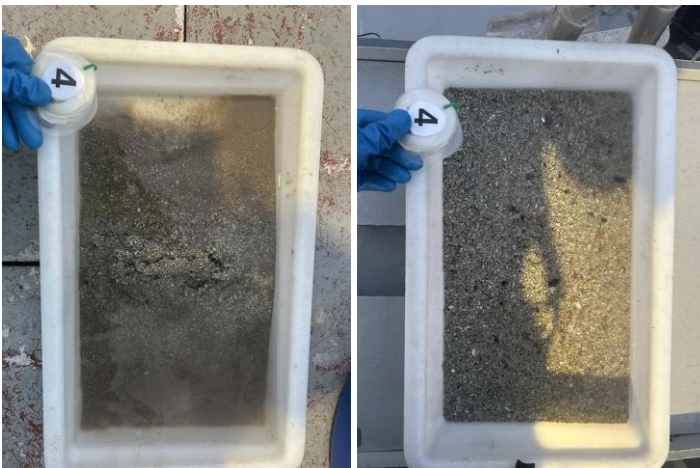
Figur 4: Bilder som viser sedimentet fra stasjon 4 før og etter siling. Sedimentet besto av sand og skjellsand. Foto: Aqua Kompetanse AS.

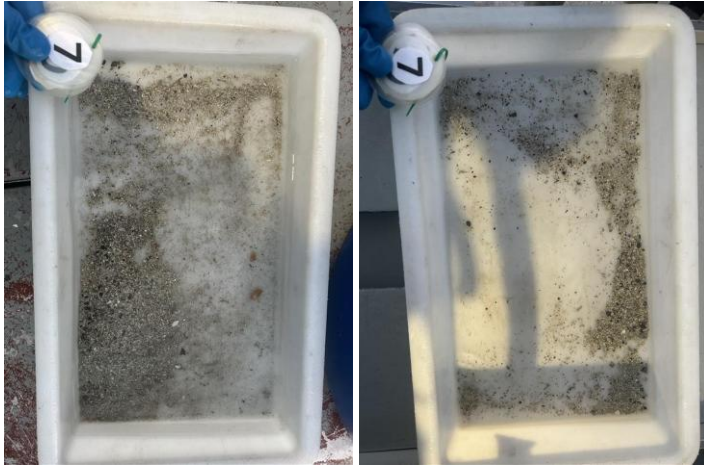
Figur 6: Bilder som viser sedimentet fra stasjon 7 før og etter siling. Sedimentet besto av sand og skjellsand. Det ble registrert fjellunn og fekalier ved stasjonen. Foto: Aqua Kompetanse AS.

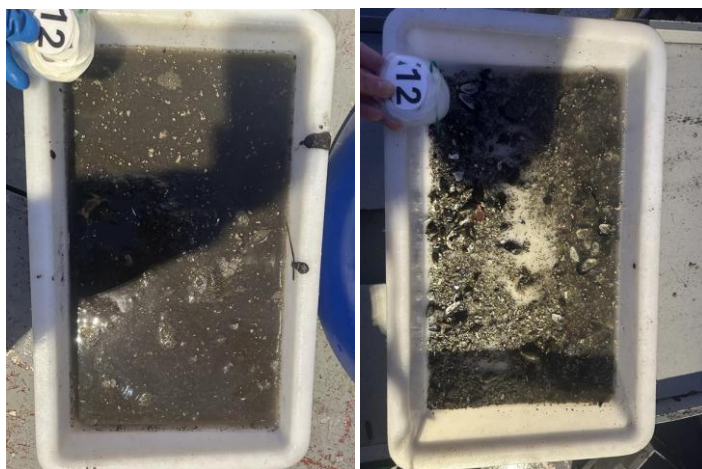
Figur 11: Bilder som viser sedimentet fra stasjon 12 før og etter siling. Sedimentet besto av silt sand og skjellsand. Foto: Aqua Kompetanse AS.

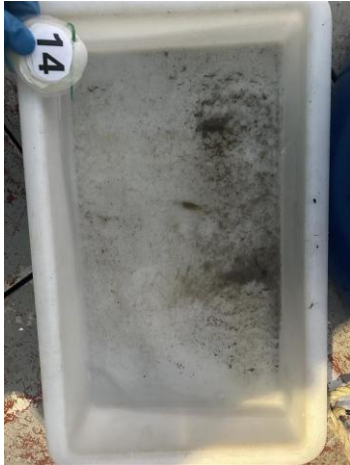
Prøvepunkt	Kommentar
11	
12	
13	Åpen grabb, og rullende grabb
14	1 av 5 ble registrert som sand på sediment.
15	Ble ikke spylt på grunn av H2S-gass.
16

Figur 12: *Bilde som viser grabbprøven fra stasjon 14. Grabbprøven bestod av strø av sand på fjellbunn. Foto: Aqua Kompetanse AS.*

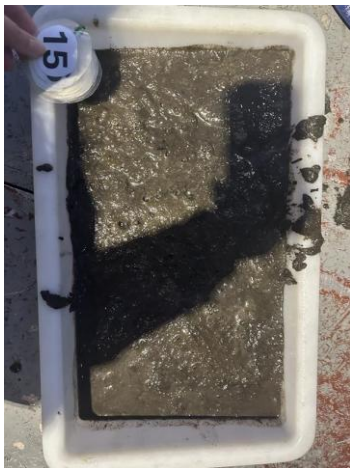
Stasjon 5 og 13 ble registrert som rullende grabb og har derfor ikke bilde. Stasjon 15 har kun bilde før spyling da den ikke ble spylt på grunn av sterk H₂S-gass.

Figur 13: *Bilde som viser sedimentet fra stasjon 15. Prøven ble ikke spylt da det ble registrert sterk H₂S-gass. Sedimentet bestod av silt. Foto: Aqua Kompetanse AS.*

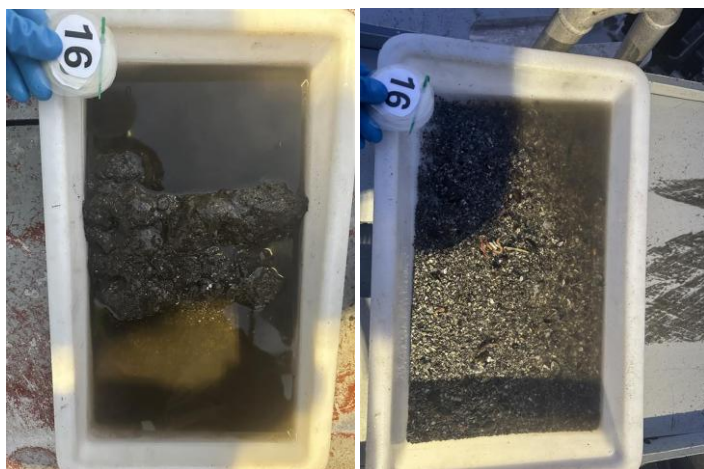
Figur 14: *Bilder som viser sedimentet fra stasjon 16 før og etter siling. Sedimentet besto av silt, sand og skjellsand. Foto: Aqua Kompetanse AS.*
