B-undersøkelse

Lokalitet SØRØYFLESA (15375)

Lokalitetstilstand 1

Rapport ID 21063

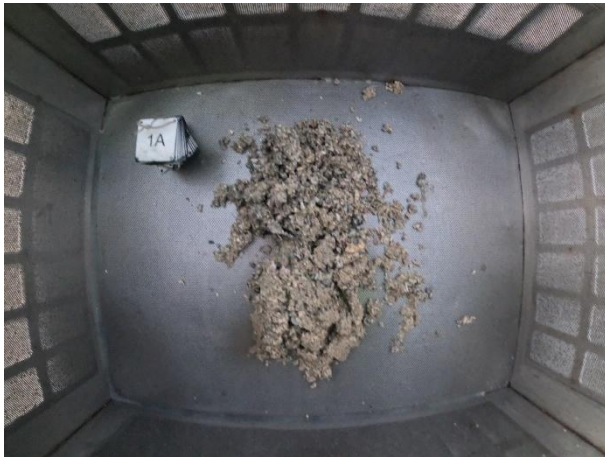
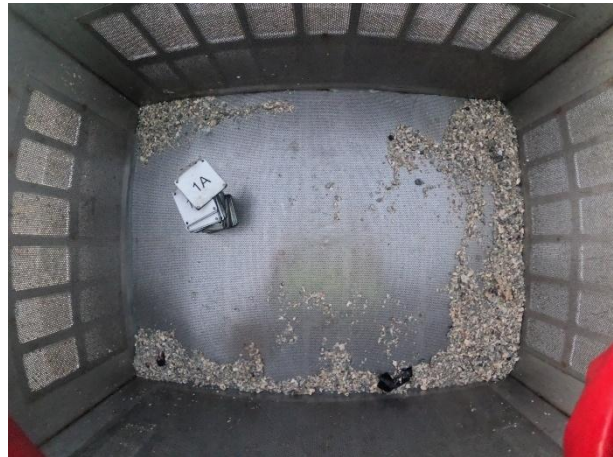
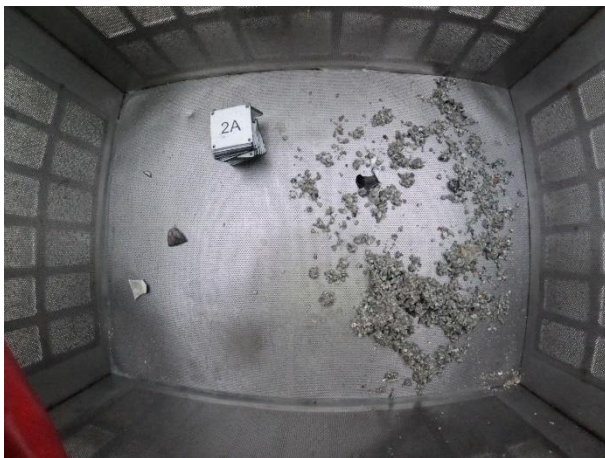
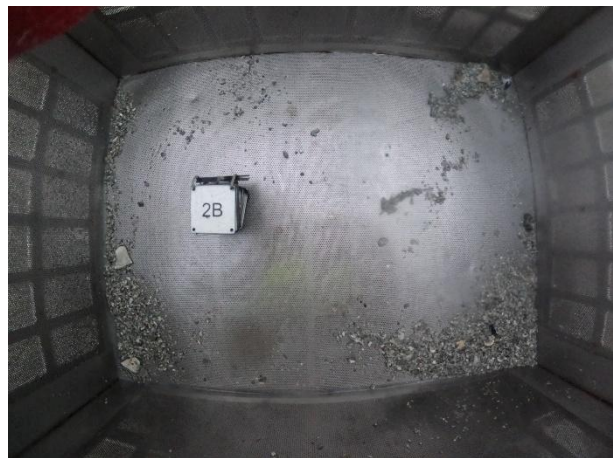
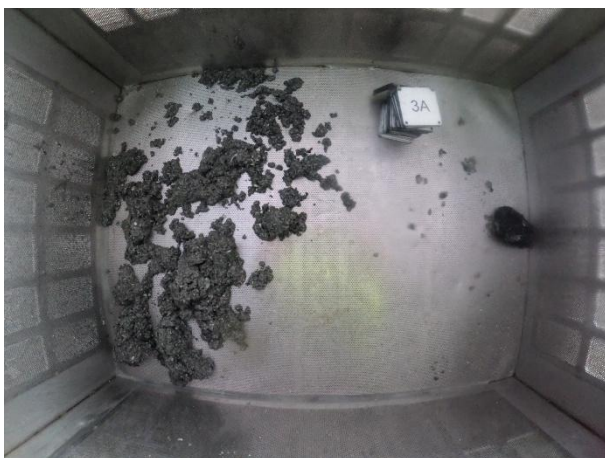
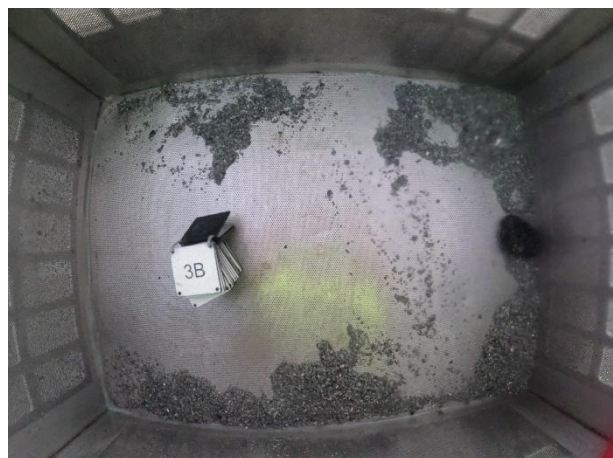
Vedlegg – Bilder fra prøvestasjoner

Bilder nedenfor viser sediment (A) og ferdig vasket prøve (B) ved stasjonene.
