# **B-undersøkelse**

## **Lokalitet SKJERVØY V (33097)**

### **Lokalitetstilstand 1**

Rapport ID 21099

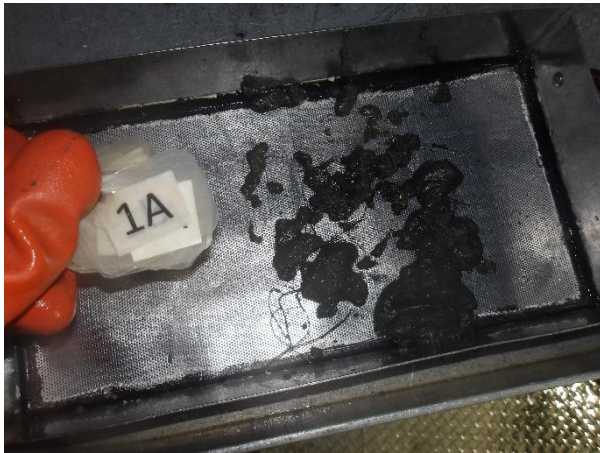
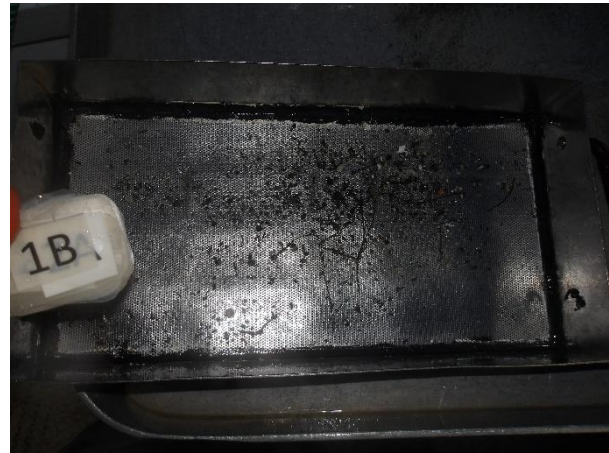
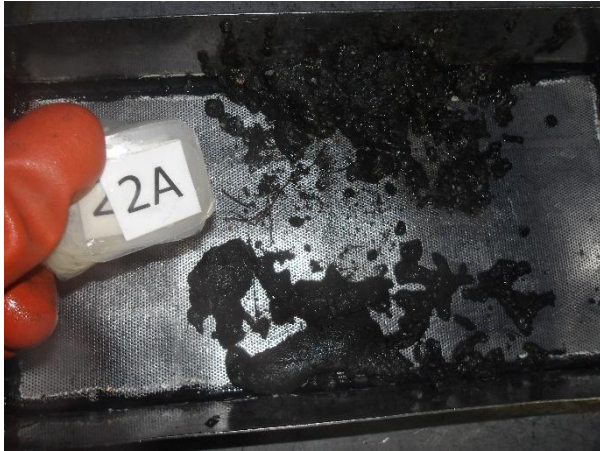
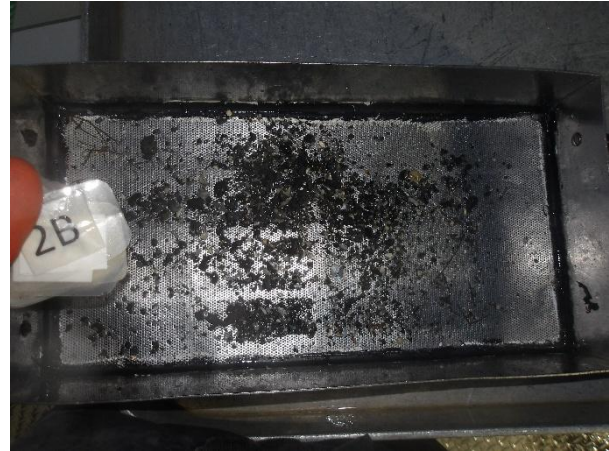
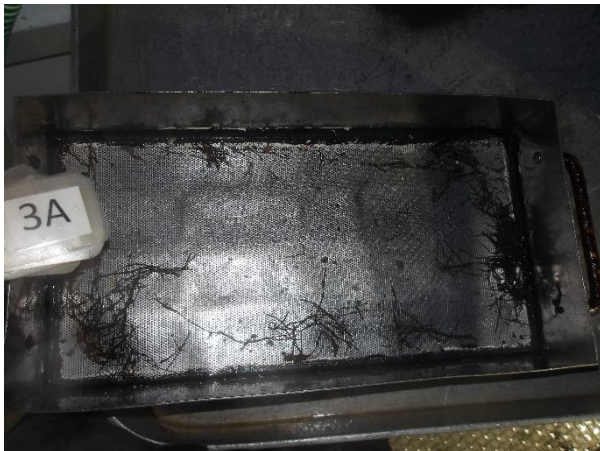
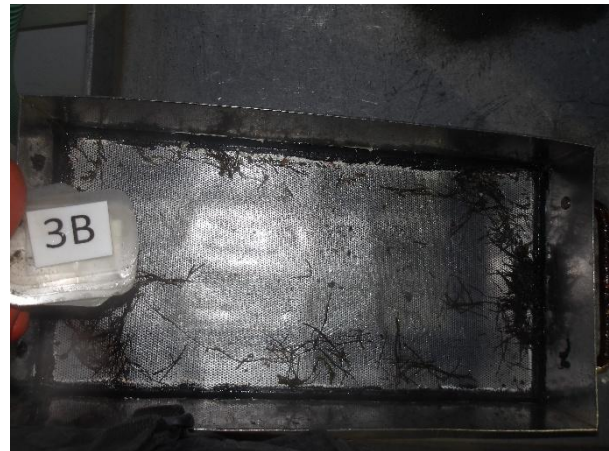
**Vedlegg – Bilder fra prøvestasjoner**

Bilder nedenfor viser sediment (A) og ferdig vasket prøve (B) ved stasjonene.
