B-undersøkelse
Lokalitet GRÅVIKA (11657)

Lokalitetstilstand 3

Rapport ID 21100

Vedlegg 1: Kartutsnitt - B-undersøkelse ved lokalitet Gråvika, utført 17.12.2025

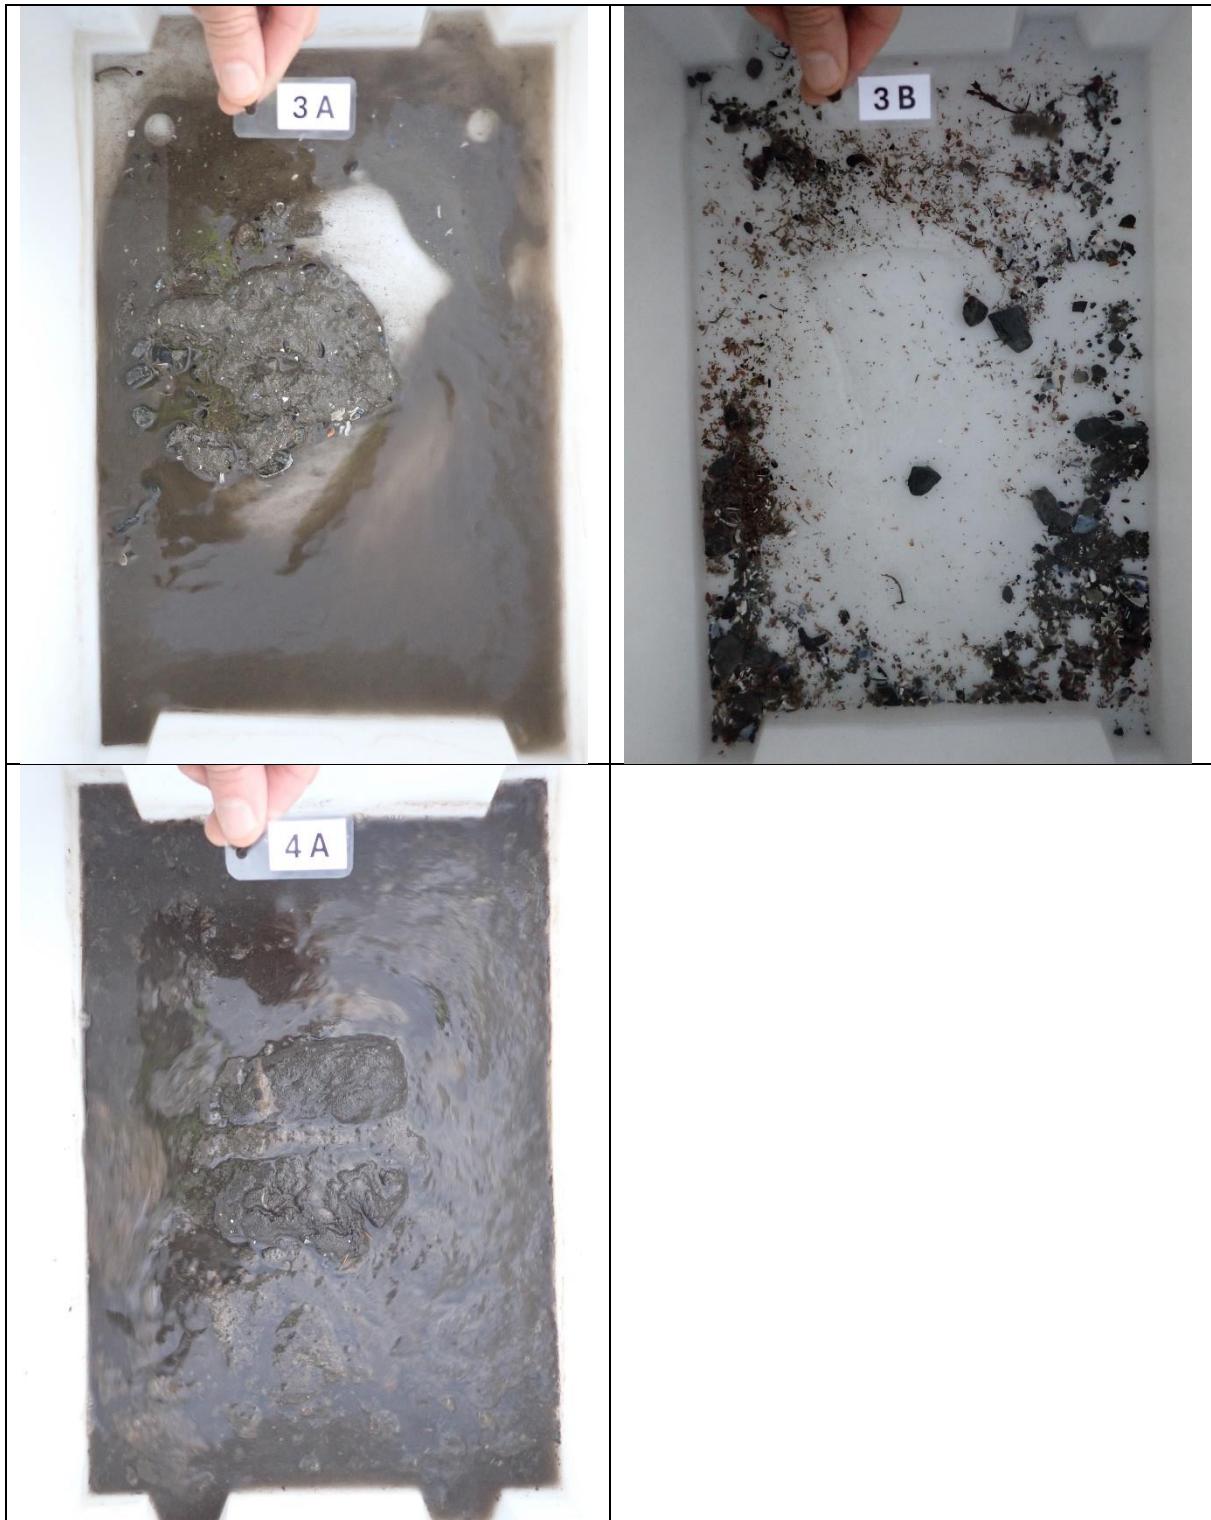
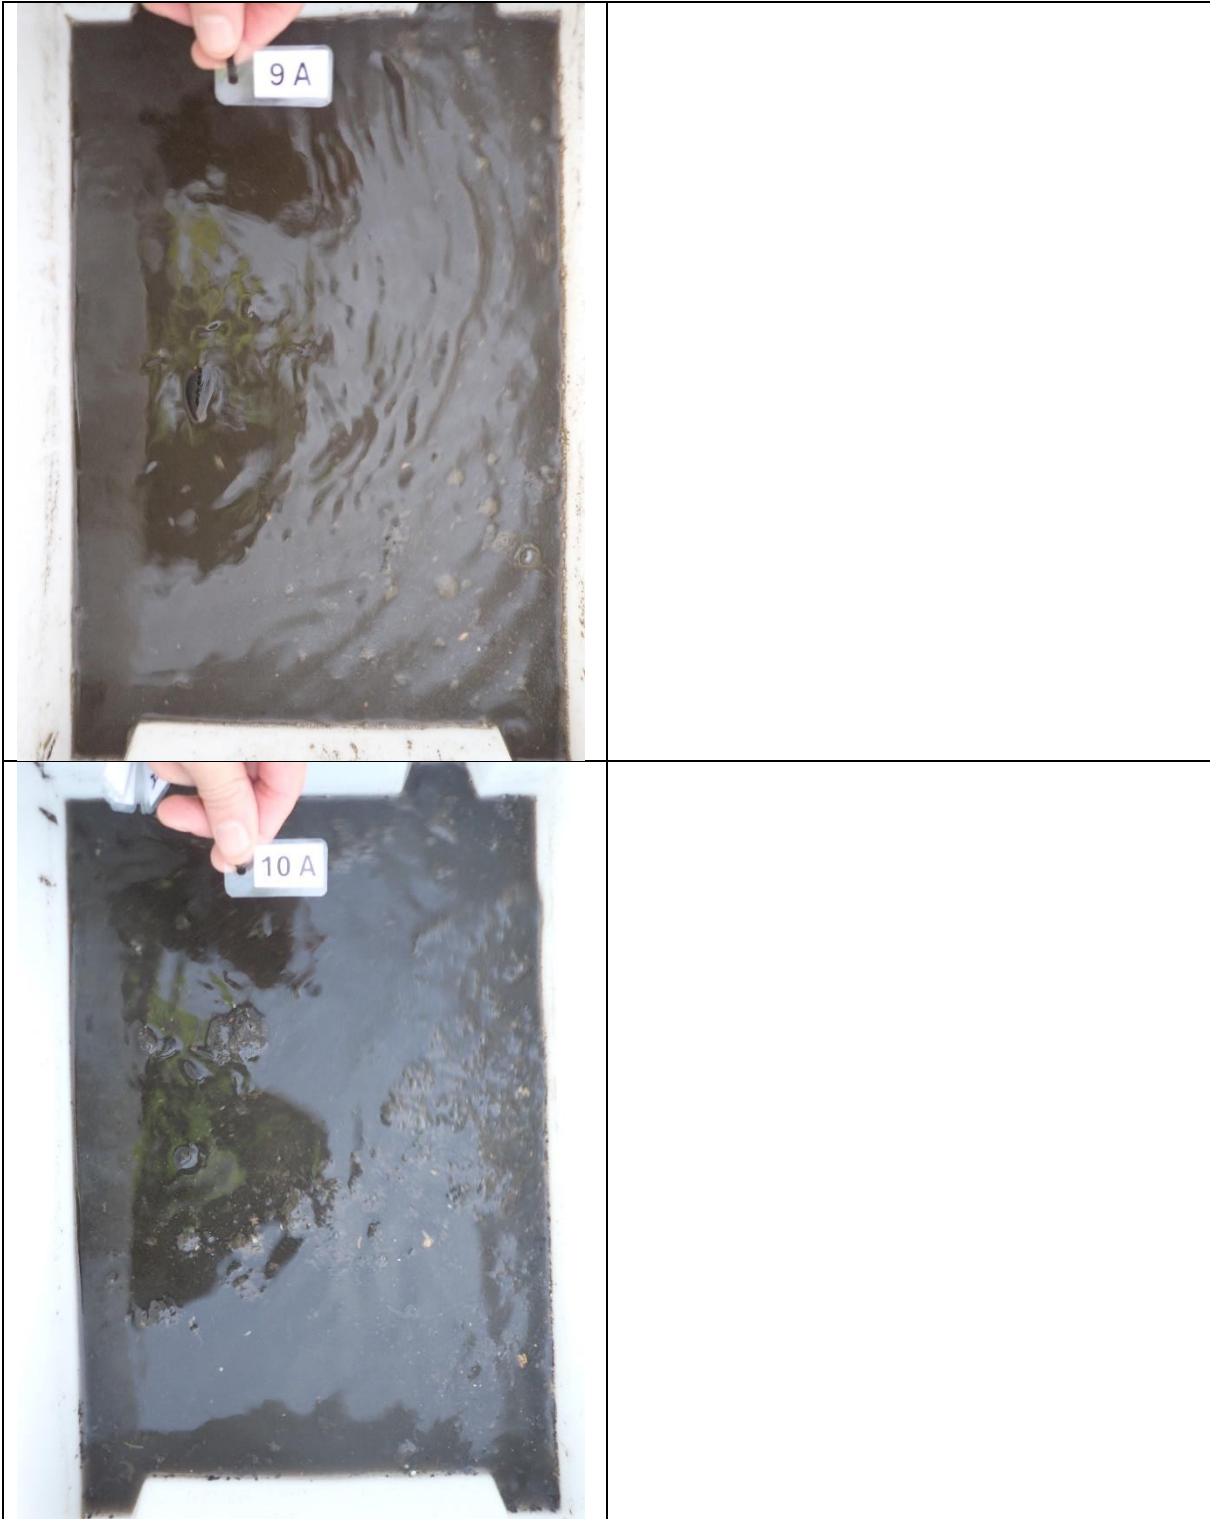
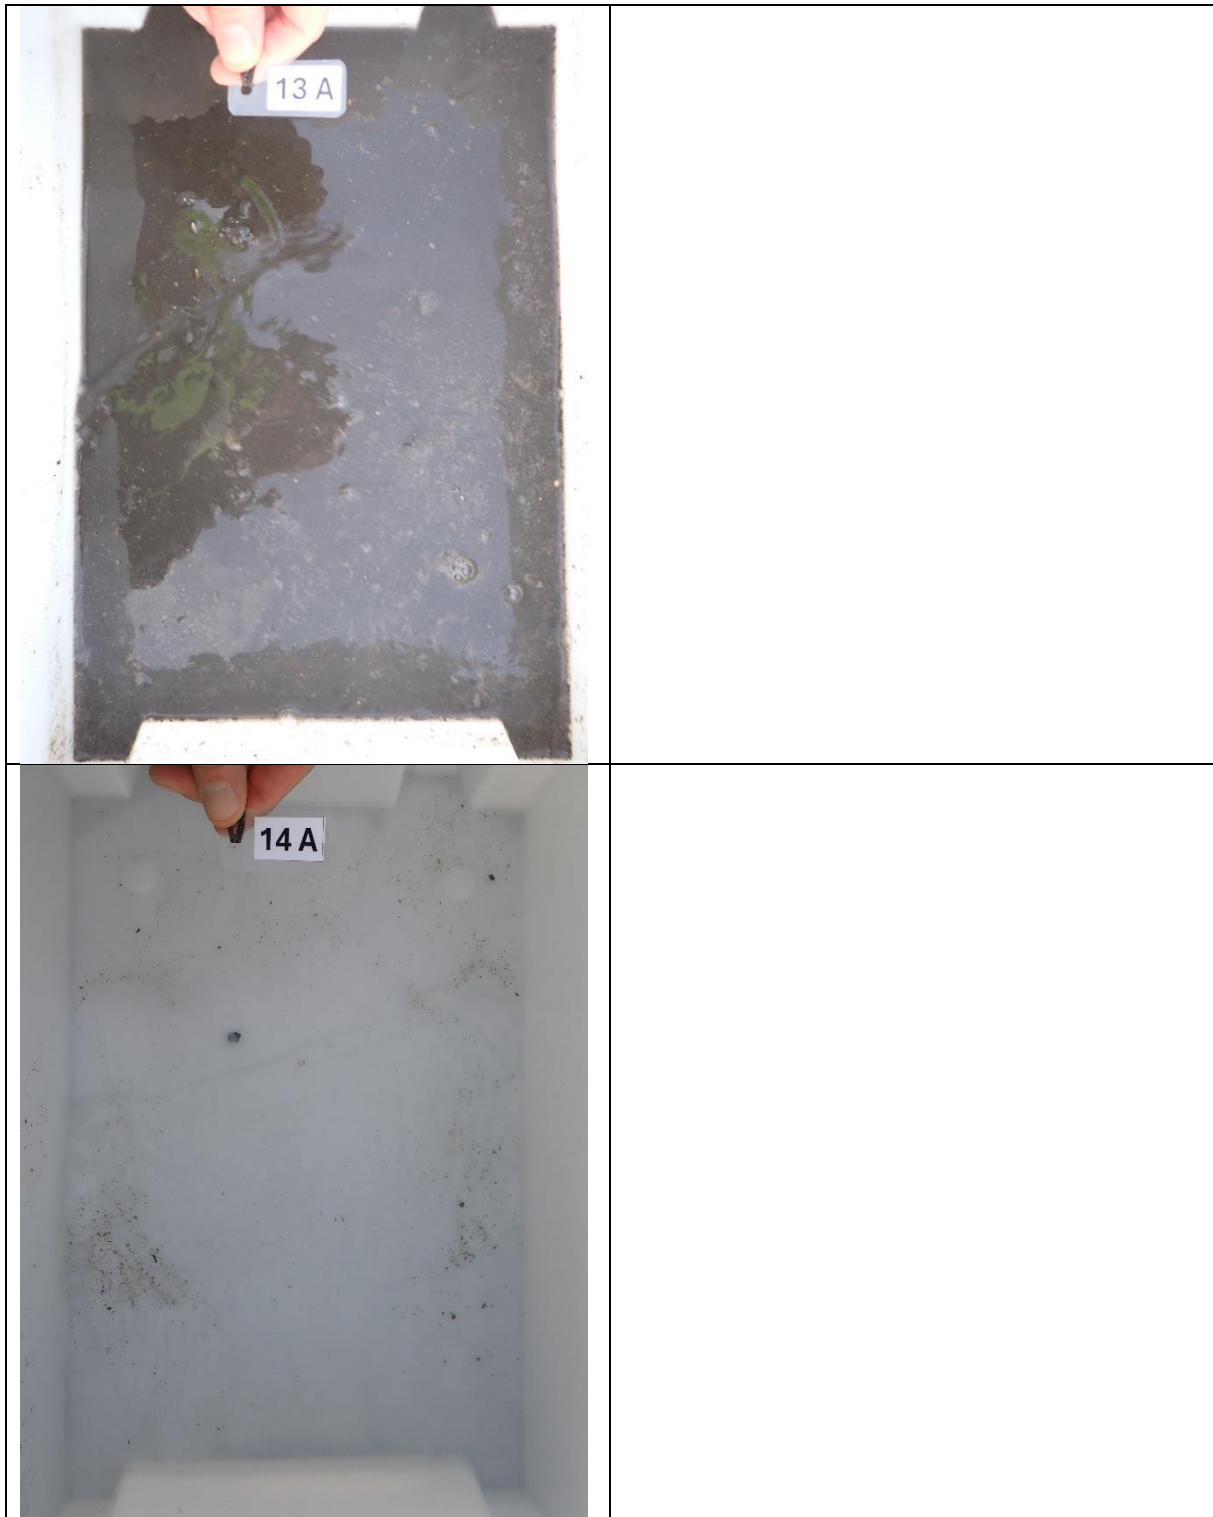
Vedlegg 2: Bilder fra B-undersøkelse ved lokalitet Gråvika, utført 17.12.25.

Prøver med giftig gass (H_2S) blir ikke vasket (nr. 4, 6, 8, 9, 10, 11 og 13).
