**B-undersøkelse**

**Lokalitet STIGVIKA (13290)**

**Lokalitetstilstand 2**

Rapport ID 21118

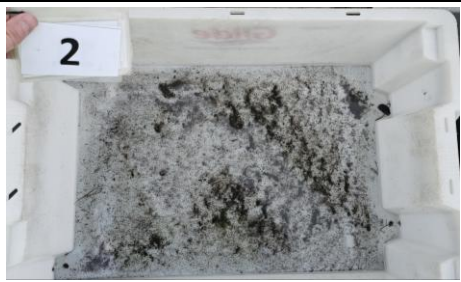
<i>St 2</i>

Ikke siktet grunnet lite sediment.
<i>St 3</i>
