B-undersøkelse

Lokalitet HISDALEN (12036)

Rapport ID 21119

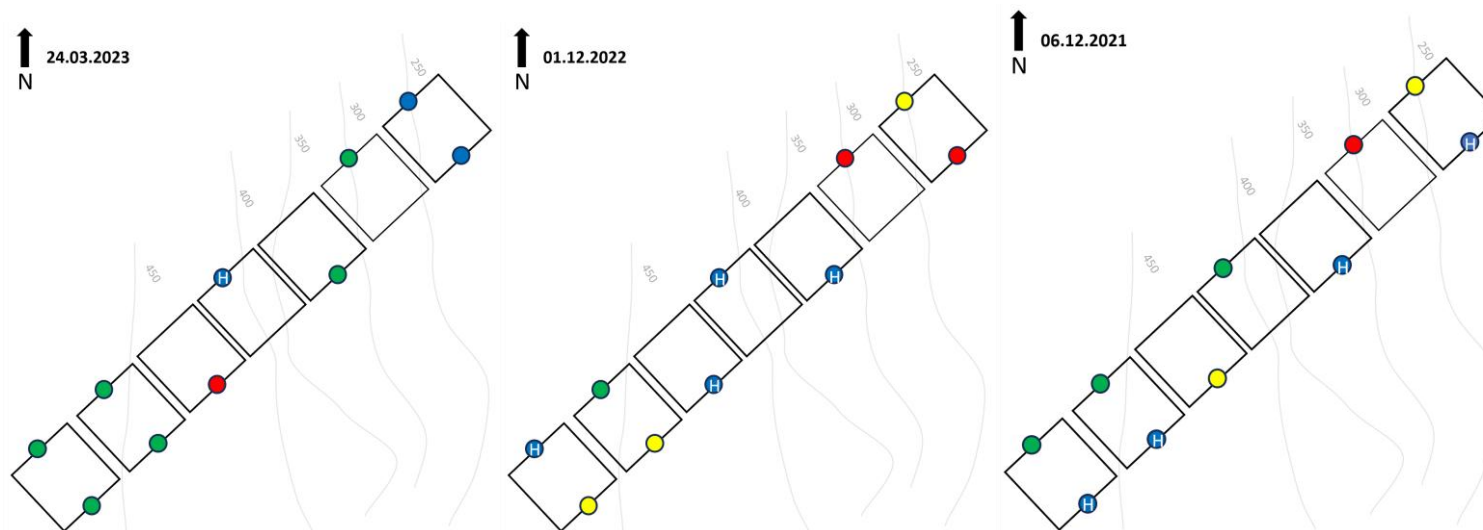
Figur 6. Oversikt over tilstanden til enkeltstasjoner ved B-undersøkelsene gjennomført fra 2021 til 2025. Data for foregående undersøkelser er hentet fra historiske rapporter (se referanseliste). Stasjoner med «H» indikerer hardbunnstasjoner. Kartene er orienterte mot nord. Kilde: Fiskeridirektoratets kartverktøy.

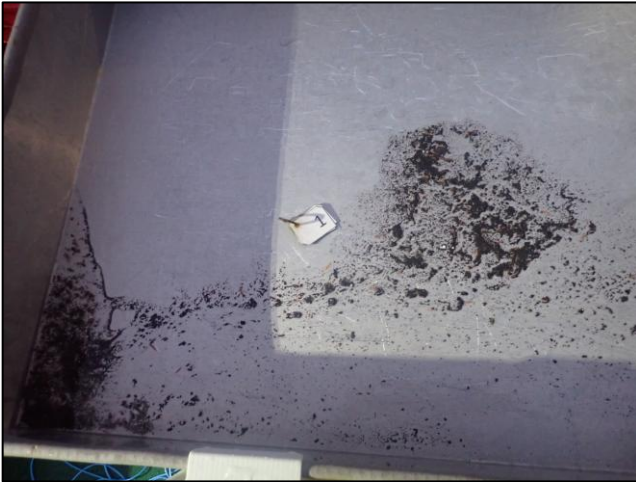
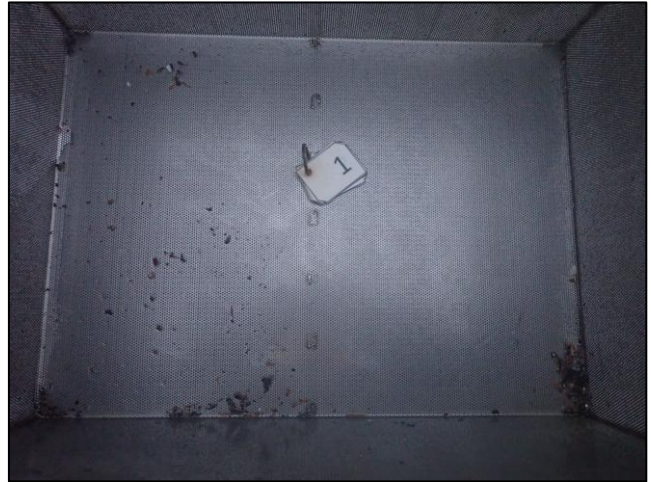
Prøvepunkt 1

Prøvepunkt	Kommentar
1	Kun organisk materiale.
2	Skjellrester, barnåler, løv.
3	Skjellrester, barnåler, steiner.
4	Skjellrester, barnåler, løv. Tynt slamlag i overflaten.
5	
6	Skjellrester, barnåler, løv. Løst lag i overflaten.
7	Skjellrester, barnåler. Løst lag i overflaten.
8	Skjellrester, barnåler.
9	Skjellrester, barnåler.

Figur 7. Bilder av sedimentet hentet opp fra prøvepunkt 1. Uvasket prøve til venstre og vasket/siltet prøve til høyre.

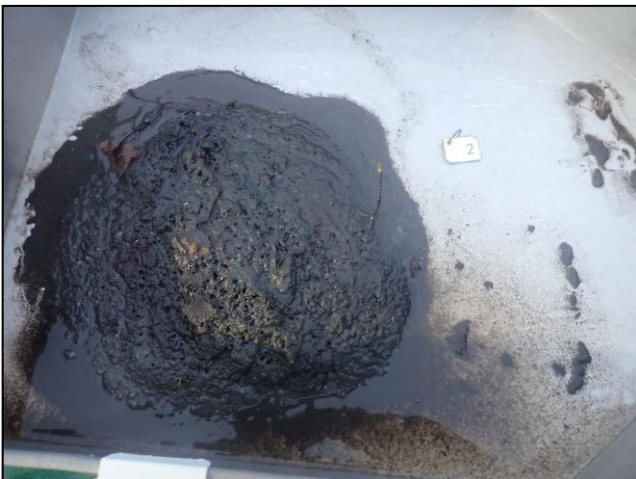
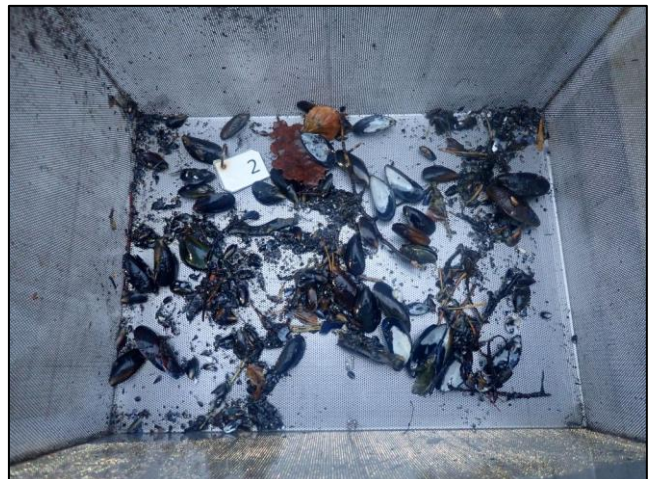
Prøvepunkt 2

Figur 8. Bilder av sedimentet hentet opp fra prøvepunkt 2. Uvasket prøve til venstre og vasket/siltet prøve til høyre.

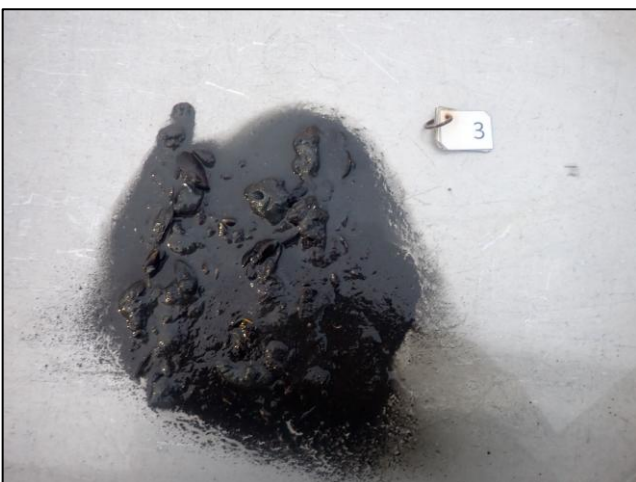
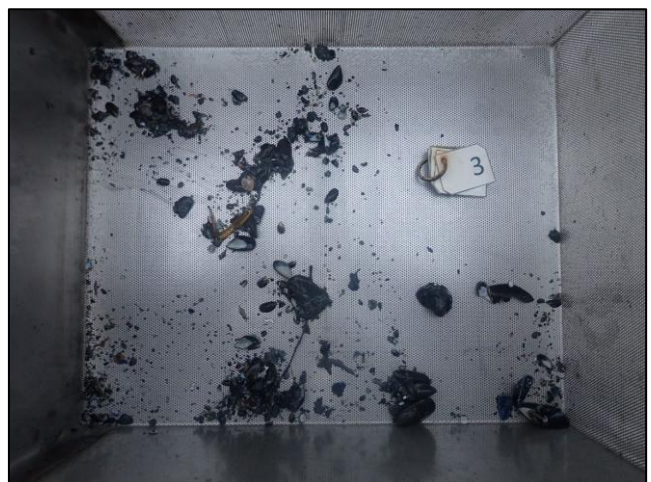
Prøvepunkt 3

Figur 9. Bilder av sedimentet hentet opp fra prøvepunkt 3. Uvasket prøve til venstre og vasket/siltet prøve til høyre.

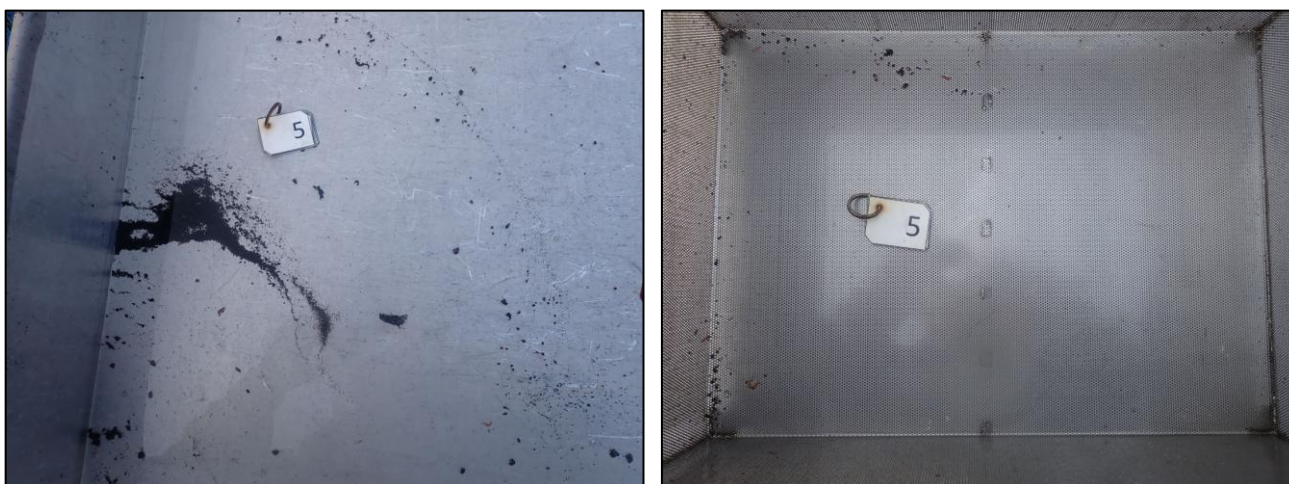
Prøvepunkt 5

Figur 11. Bilder av sedimentet hentet opp fra prøvepunkt 5. Uvasket prøve til venstre og vasket/silt prøve til høyre.

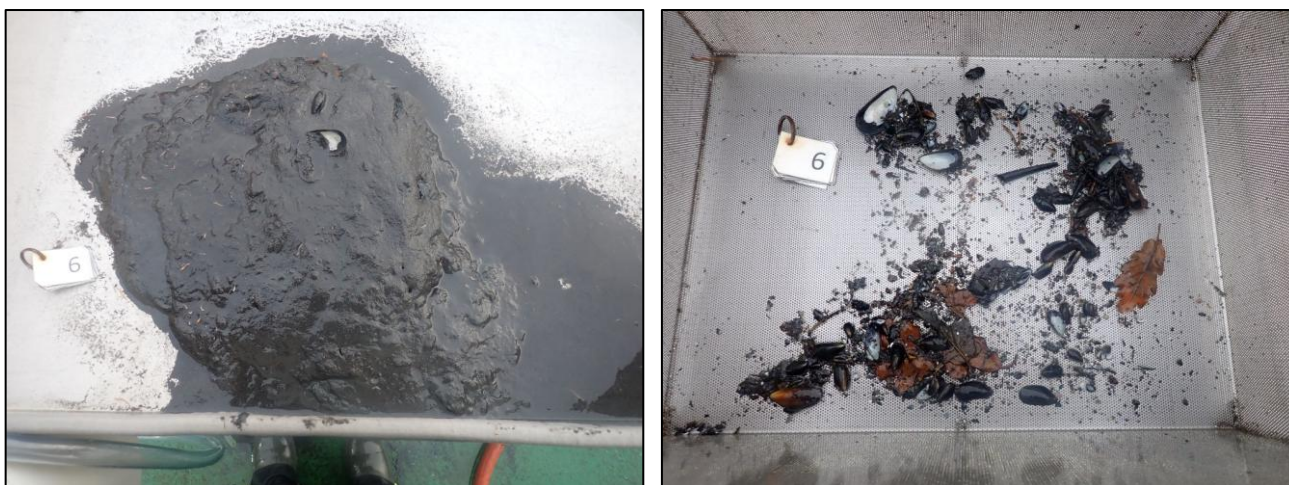
Prøvepunkt 6

Figur 12. Bilder av sedimentet hentet opp fra prøvepunkt 6. Uvasket prøve til venstre og vasket/silt prøve til høyre.

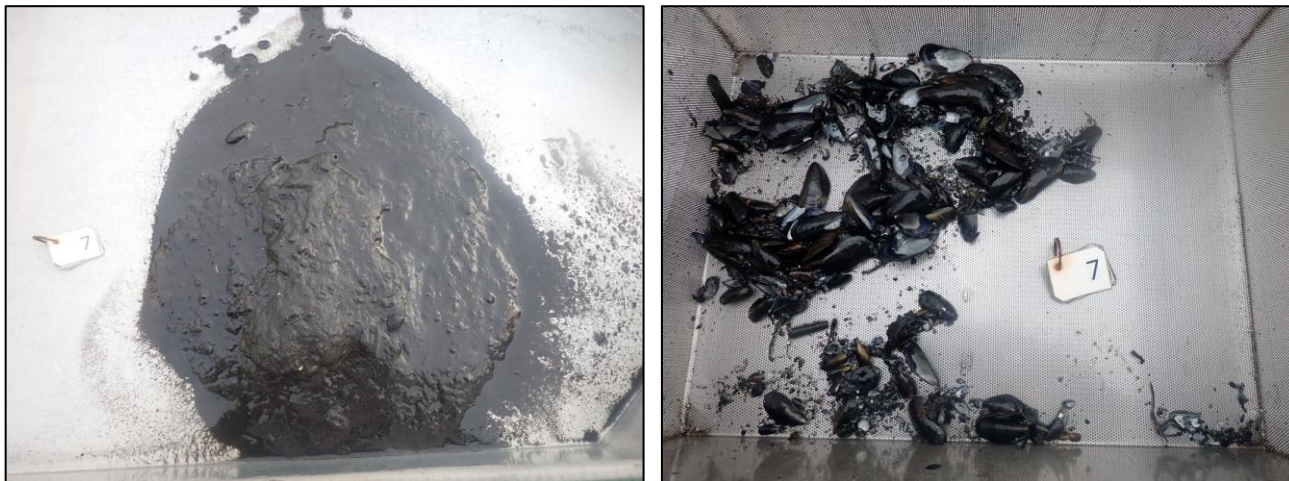
Prøvepunkt 7

Figur 13. Bilder av sedimentet hentet opp fra prøvepunkt 7. Uvasket prøve til venstre og vasket/silt prøve til høyre.

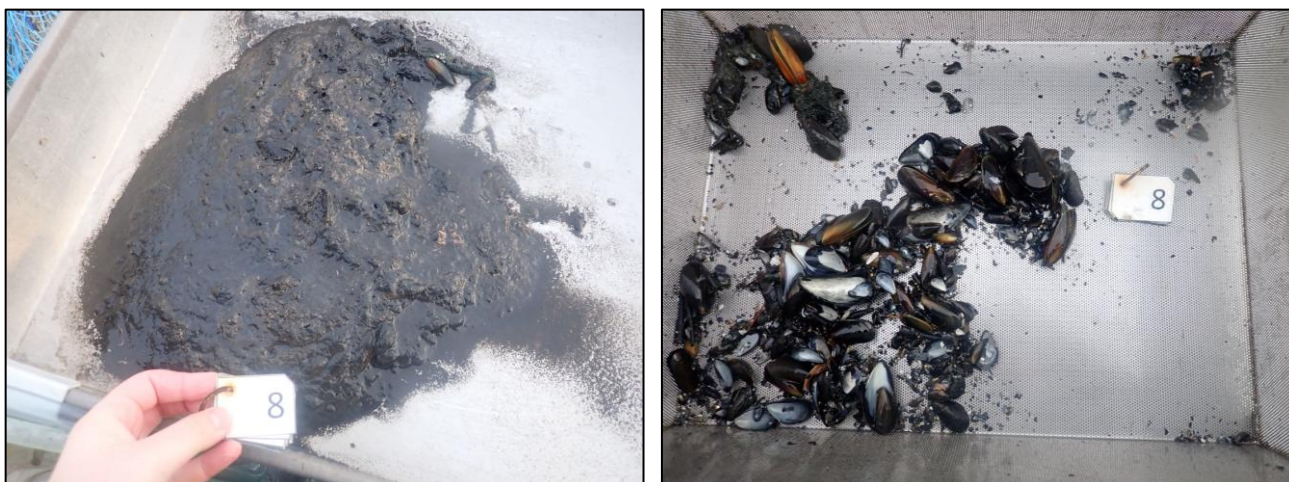
Prøvepunkt 8

Figur 14. Bilder av sedimentet hentet opp fra prøvepunkt 8. Uvasket prøve til venstre og vasket/silt prøve til høyre.

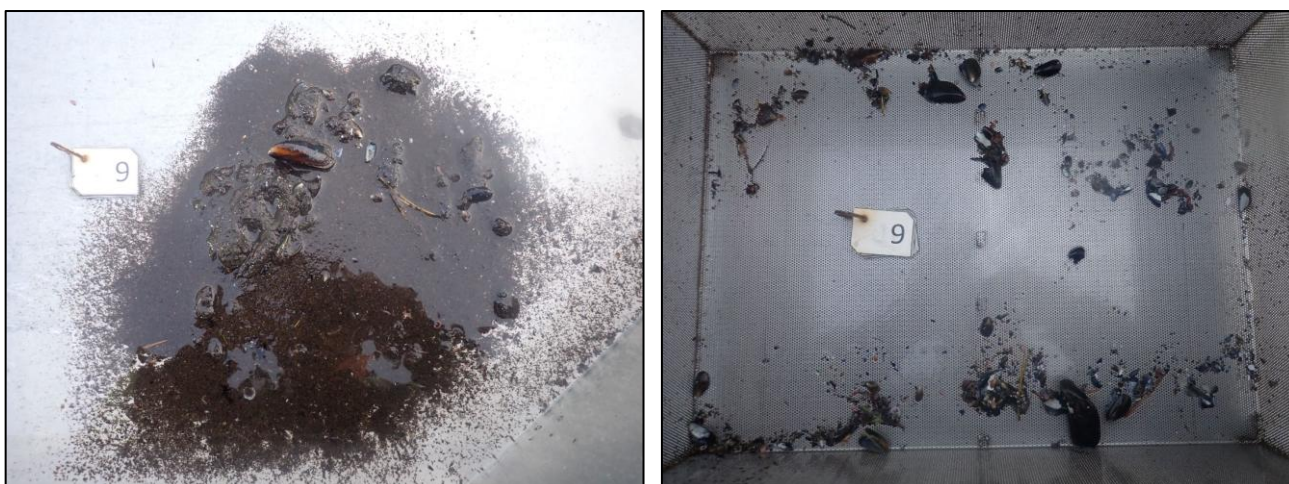
Prøvepunkt 9

Figur 15. Bilder av sedimentet hentet opp fra prøvepunkt 9. Uvasket prøve til venstre og vasket/silt prøve til høyre.

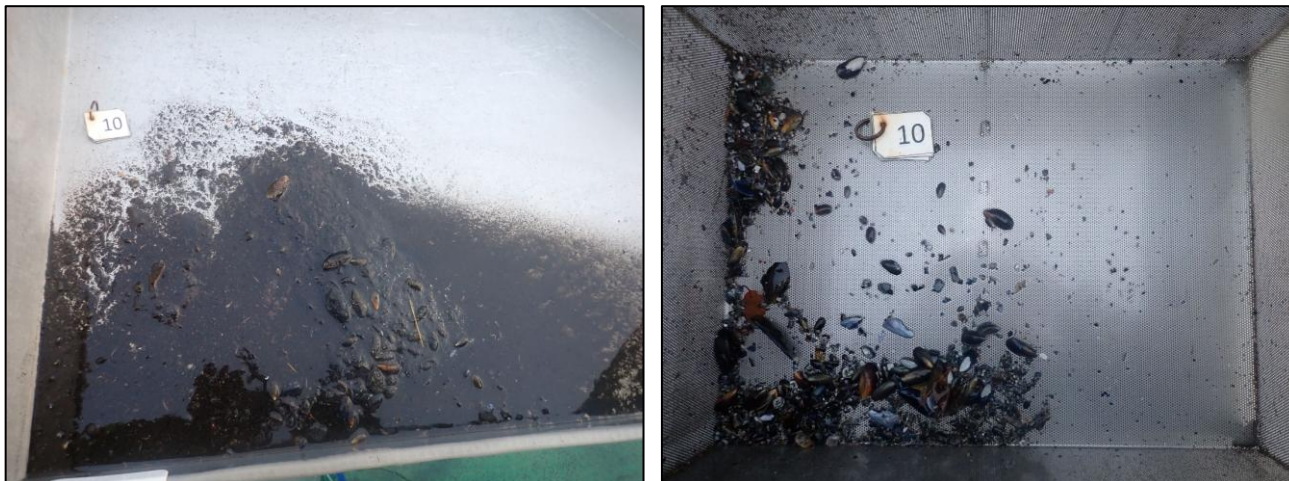
Prøvepunkt 10

Prøvepunkt	Kommentar
10	Skjellrester, barnåler.

Figur 16. Bilder av sedimentet hentet opp fra prøvepunkt 10. Uvasket prøve til venstre og vasket/silt prøve til høyre.
