B-undersøkelse

Lokalitet MOHAMN (34057)

Lokalitetstilstand 1

Rapport ID 21179

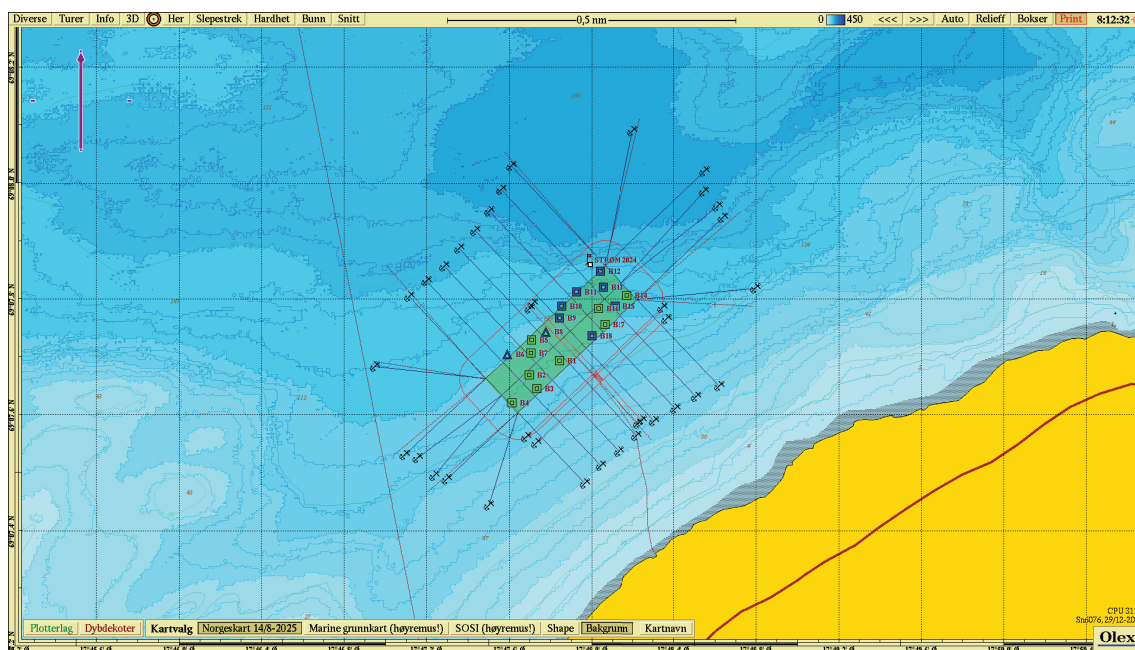
Figur 3. Sjøkart som viser fortøyningslinjene til anlegget og prøvepunkter for B-undersøkelsen. Trekantsymbol indikerer hardbunnstasjoner. Kart laget i Olex (2025) med kartdatum WGS84.

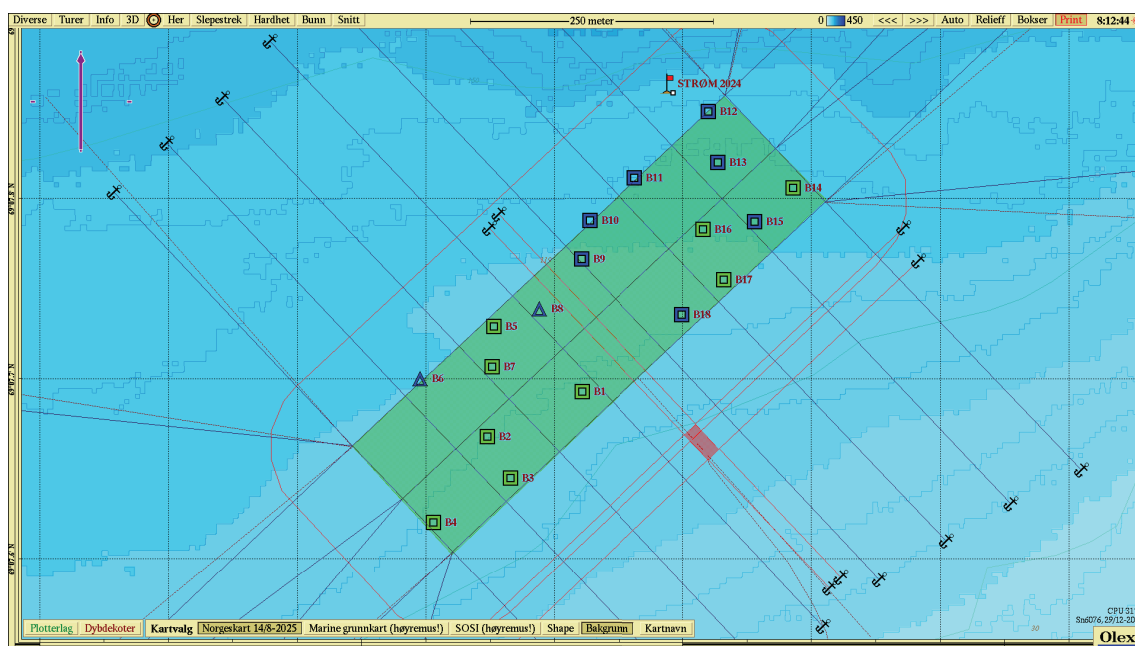
Figur 4. Stasjonene for B-undersøkelsen med tilstandsangivelse (fargekodet). Trekantsymbol indikerer hardbunnstasjoner. Kart laget i Olex (2025) med kartdatum WGS84.

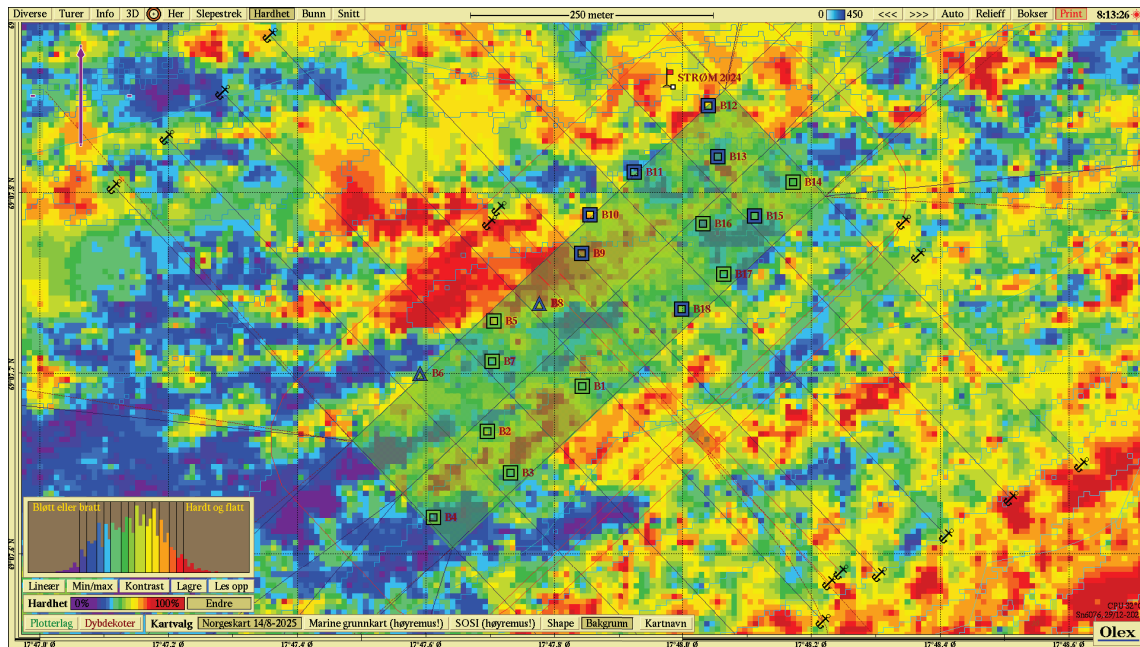
Figur 5. Angivelse av bunnhardhet (min/max) under anlegget. Kart laget i Olex (2025) med kartdatum WGS84.

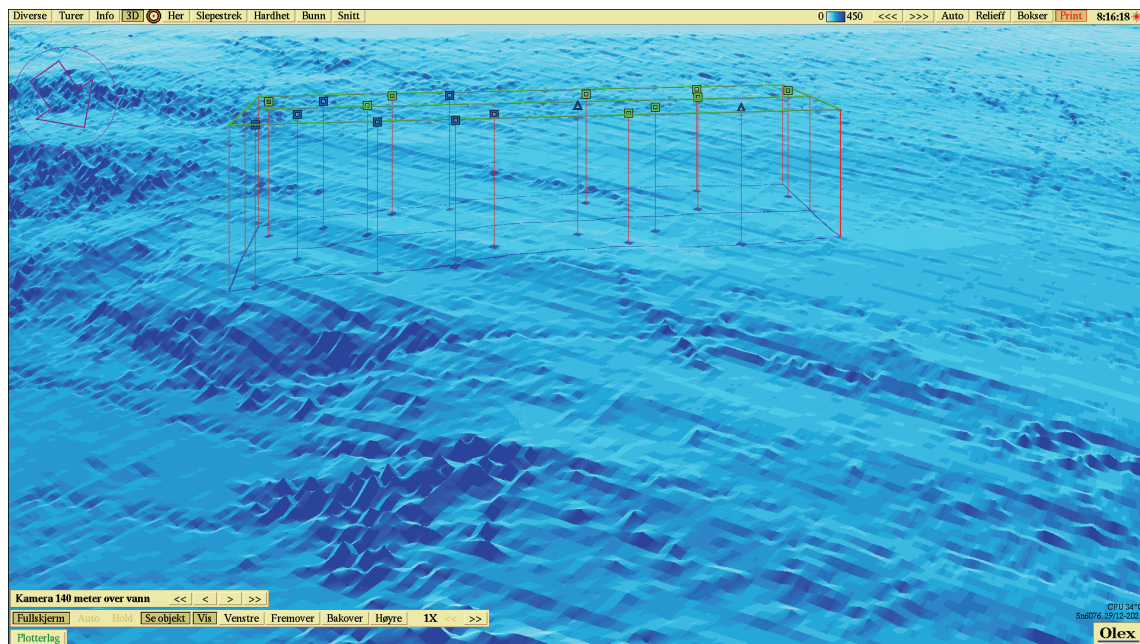
Områdebeskrivelse	<p>Bunntopografien på lokaliteten viser at anlegget er plassert over en svak skråning i nordvestlig retning. Dybden under anlegget basert på stasjonenes plassering i denne undersøkelsen varierte fra 105 meter i de grunneste områdene til 137 meter i de dypeste områdene. Bunnsedimentet bestod hovedsakelig av silt, sand samt grus.</p> <p>Det var funn av detritus på 14 av 18 de stasjonene.</p> <p>Fauna: det var funnet dyr ved 16 av 18 stasjoner.</p> <p>Elektrokjemiske målinger: det ble foretatt elektrokjemiske målinger ved 12 av de 18 stasjonene. Indeksen for målingene var 1,50 som ga tilstand 2. Av Figur D1 NS 9410:2016 kan en se at alle stasjonene lå innenfor poengtall 1 og 2.</p> <p>Sensoriske undersøkelser: sensoriske data ga en indeksverdi på 0,81 som tilsvarer tilstand 1.</p>
Stasjonsopplysninger	<p>Lokalitetens MTB er 5980 tonn som gir 19 stasjoner, der ble pga. misforståelser kun tatt 18 stasjoner, da tidligere rapportert st. 19 var lagt i et bur uten produksjon og dermed ikke skal være med i denne rapporteringen. Stasjonene skal i størst mulig grad legges slik at de samsvarer med tidligere prøvetakinger. Med varierende aktivitet på lokaliteten, for eksempel antall merder i produksjon, posisjon av forslanger, pågående arbeidsoperasjoner og strømforhold, kan dette være utførende å utføre. I tillegg er det mange mulige feilkilder for posisjoneringen, for eksempel posisjoneringsavvik med GPS, ulik praksis for merking av stasjoner og avdrift av grabb pga. strøm.</p> <p>Plassering av stasjonene var konsentrert rundt de burene som har vært i produksjon. Det ble prøvetatt under totalt 12 bur.</p> <p>Resultat fra stasjonene fra samme lokalitet for en B-undersøkelse utført under maksimal belastning i 2025 sammenlignet med resultat fra denne undersøkelsen etter brakklegging viser at stasjonene har en bedre tilstand (Sea Eco AS, 2025a). Alle stasjonene har nå en god eller meget god tilstand</p>

Figur 6. Anleggets plassering i forhold til bunntopografi (3D). Kart laget i Olex (2025) med kartdatum WGS84.

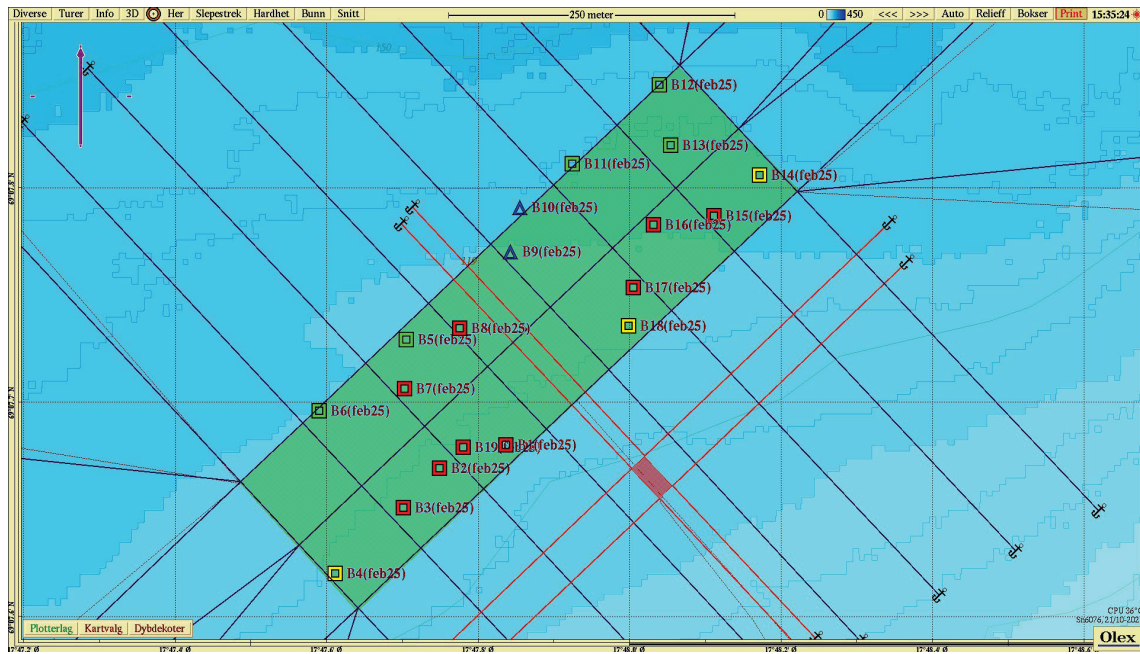
Figur 7. Stasjoner med tilstandsangivelse (fargekodet) for undersøkelse utført i februar 2025. Trekantsymbol indikerer hardbunnstasjoner. Kart laget i Olex (2025) med kartdatum WGS84.

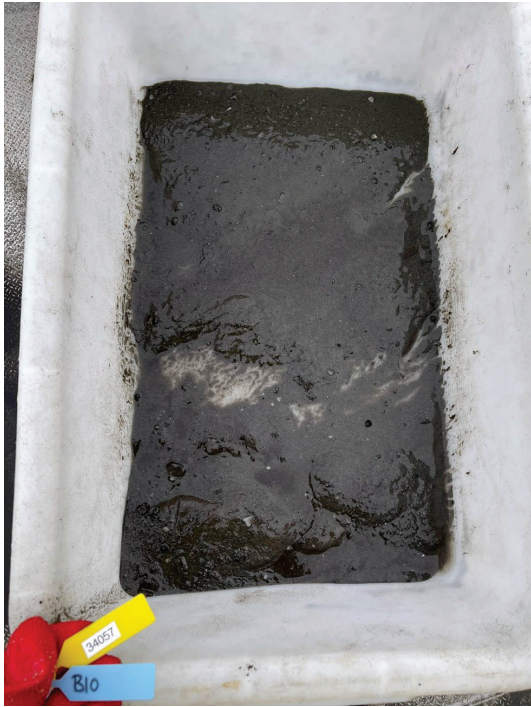
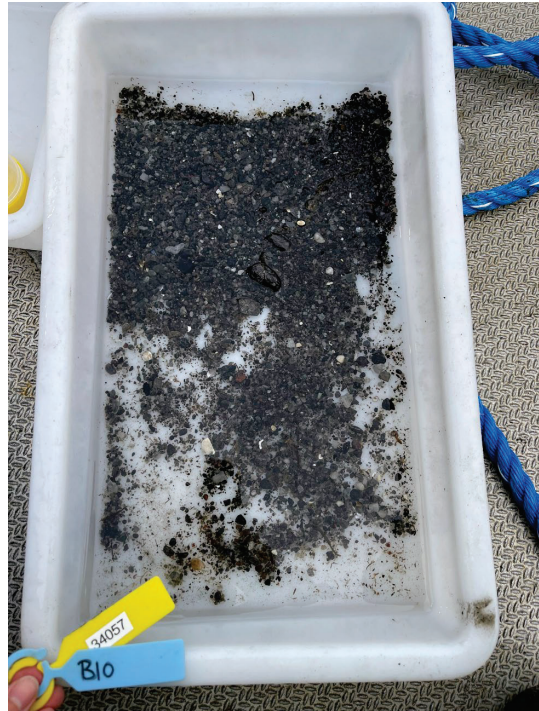
Stasjon 10

Prøvepunkt	Kommentar
10	Detritus. For lite sediment til å måle pH/Eh.
