B-undersøkelse

Lokalitet OLAUSSKJÆRET (33737)

Lokalitetstilstand 1

Rapport ID 21180

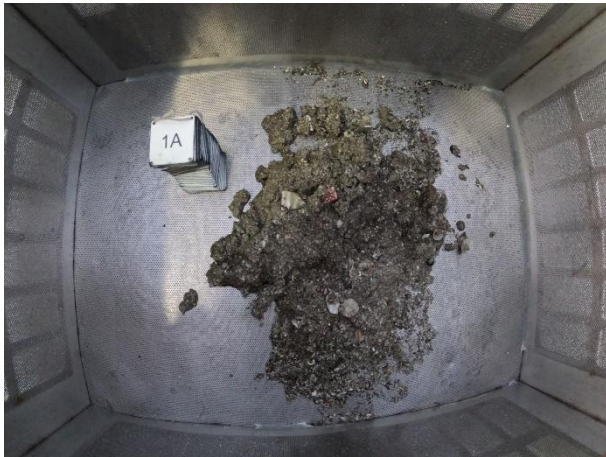
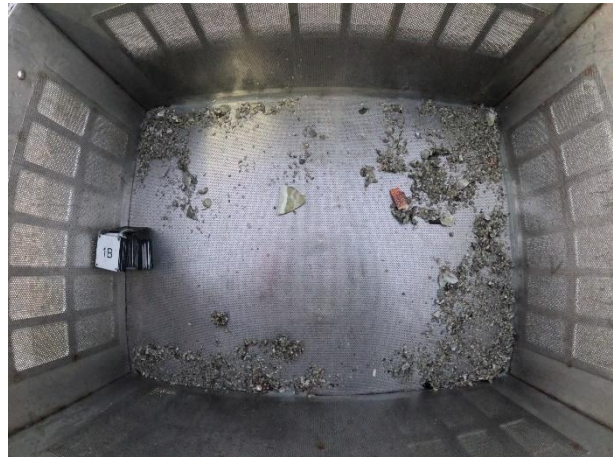
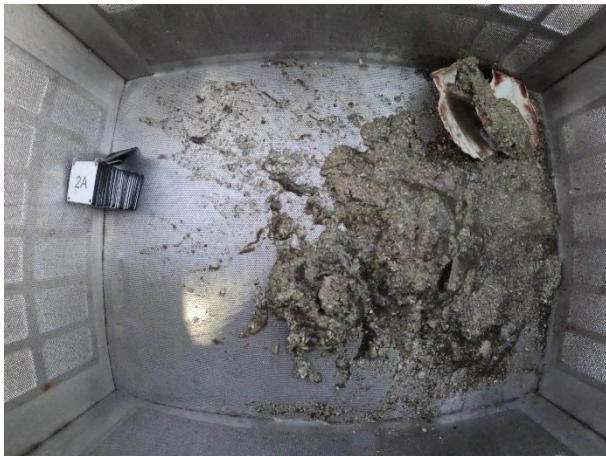
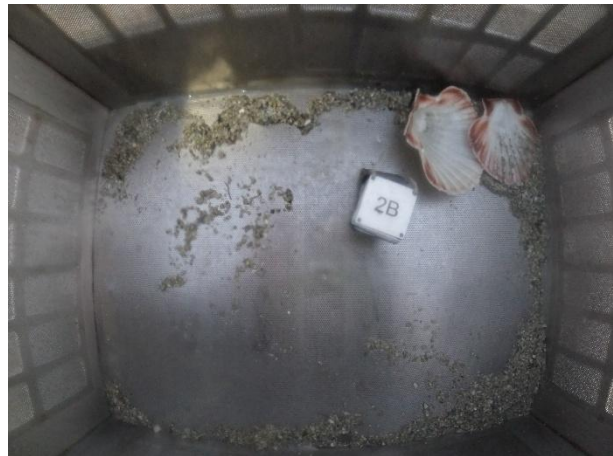
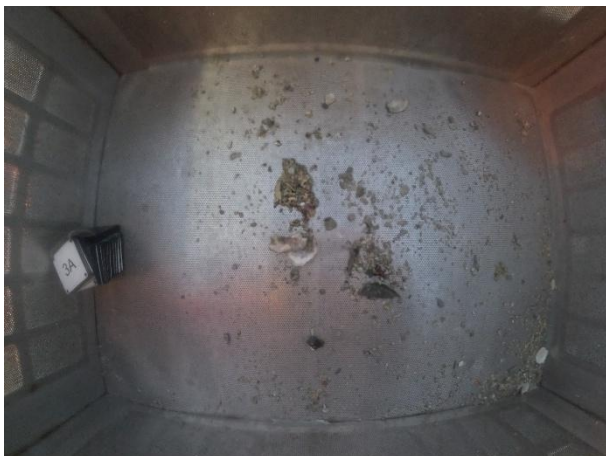
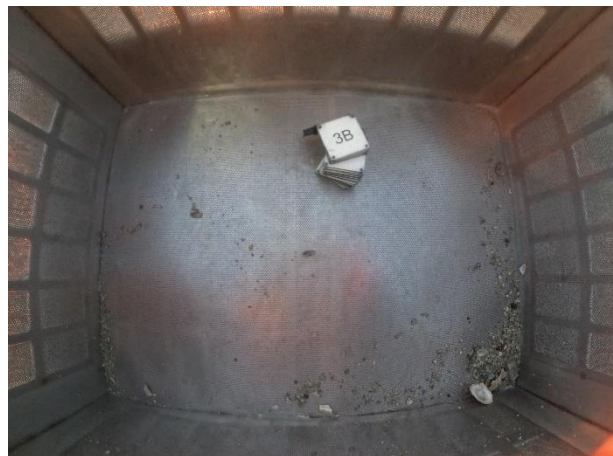
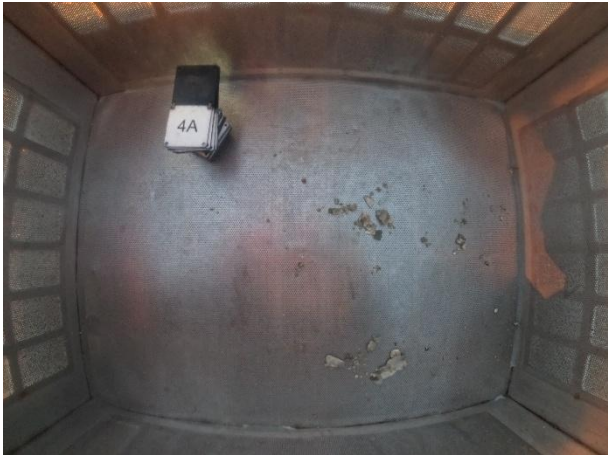
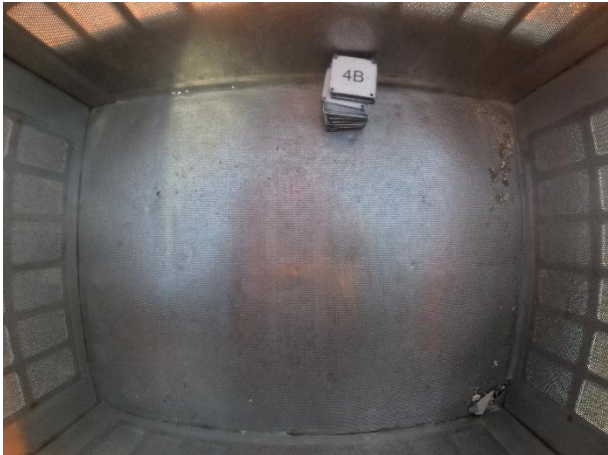
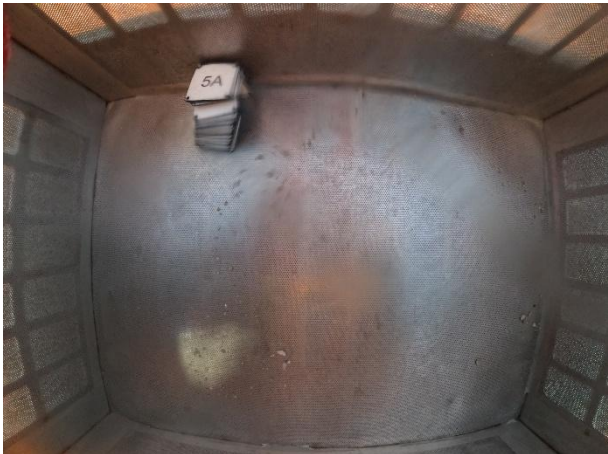
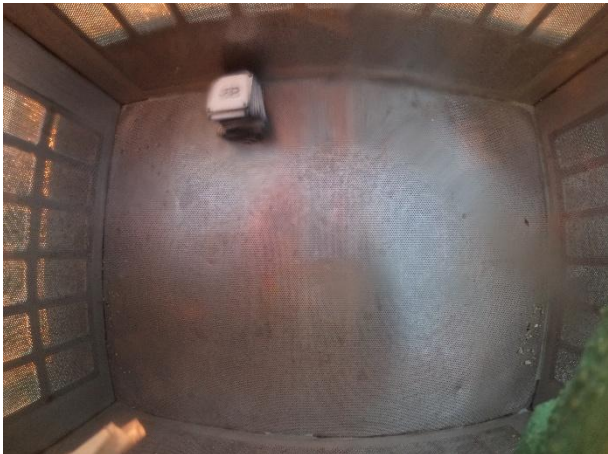
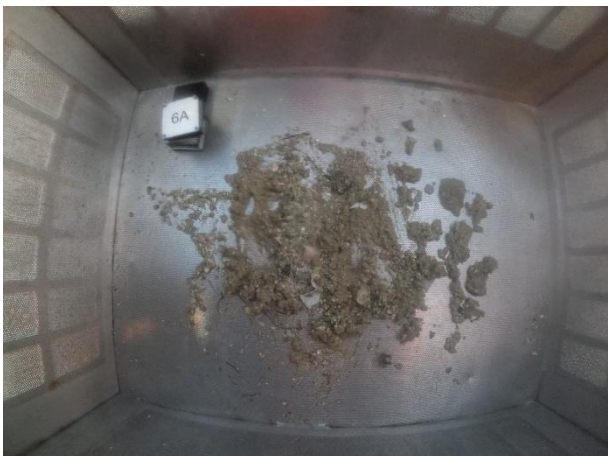
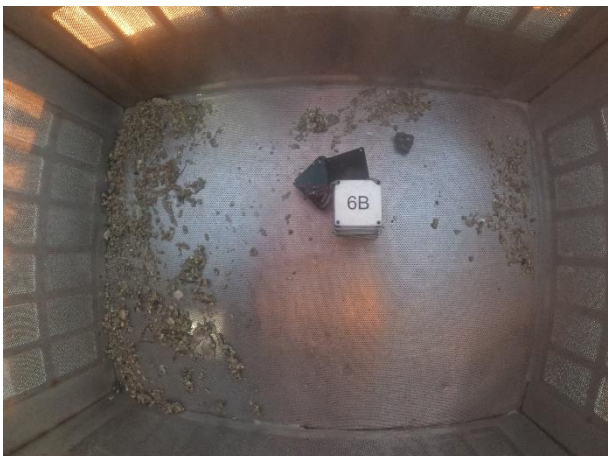
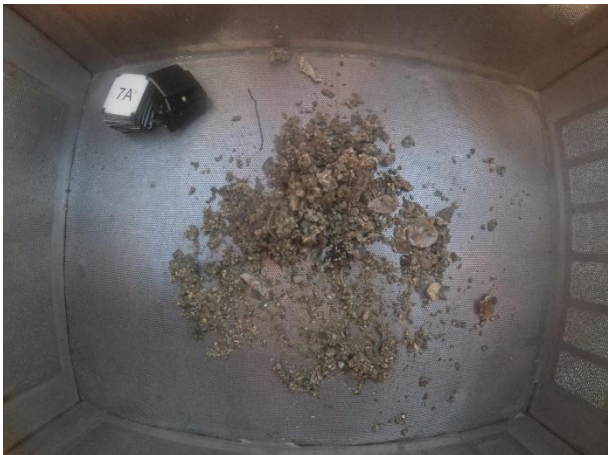
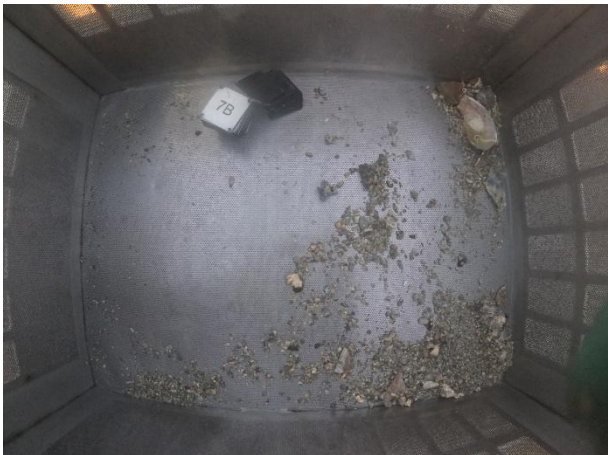
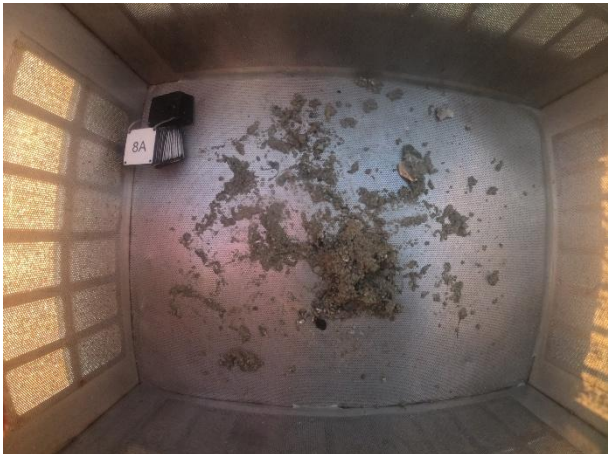
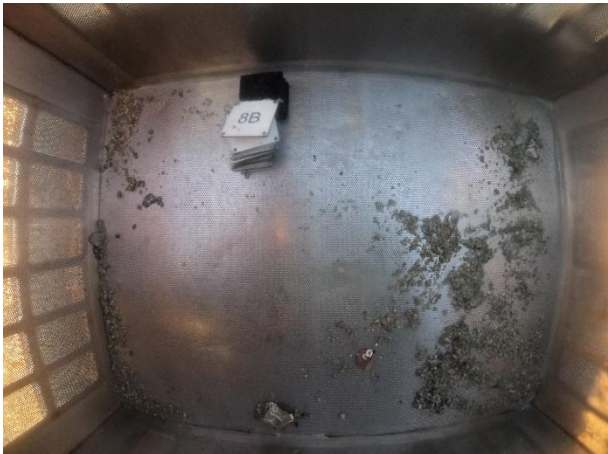
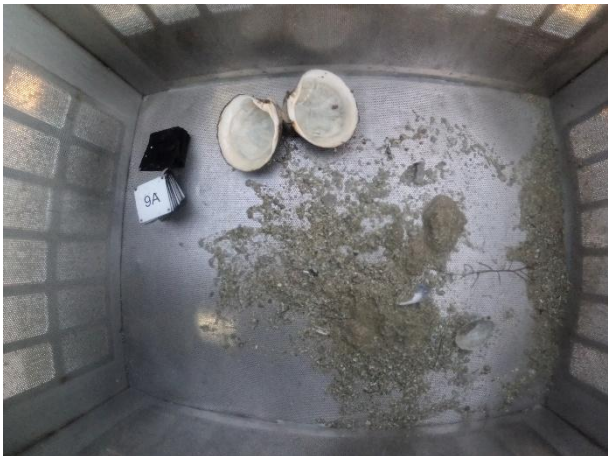
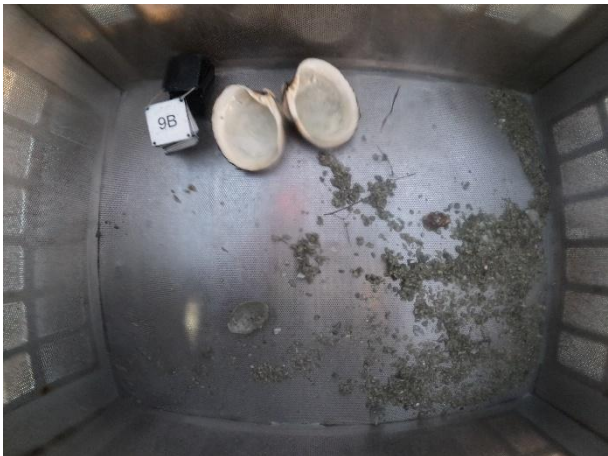
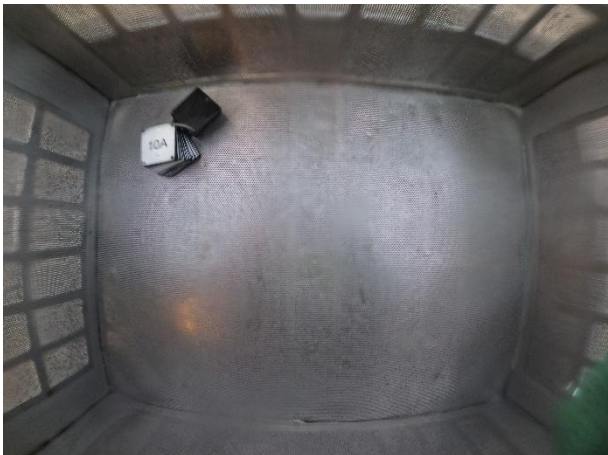
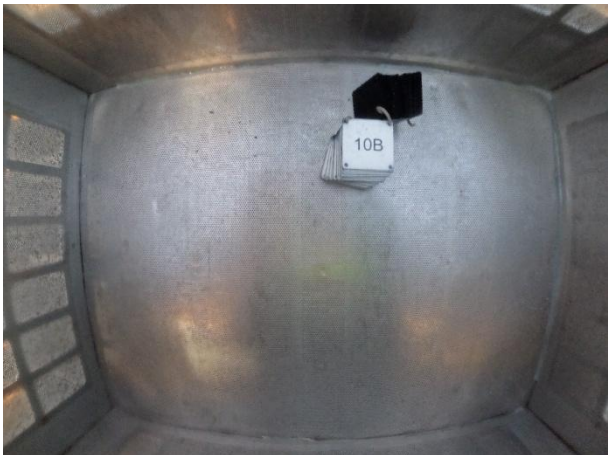
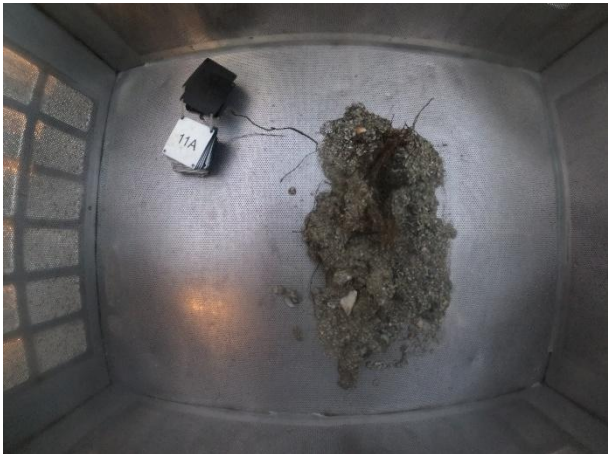
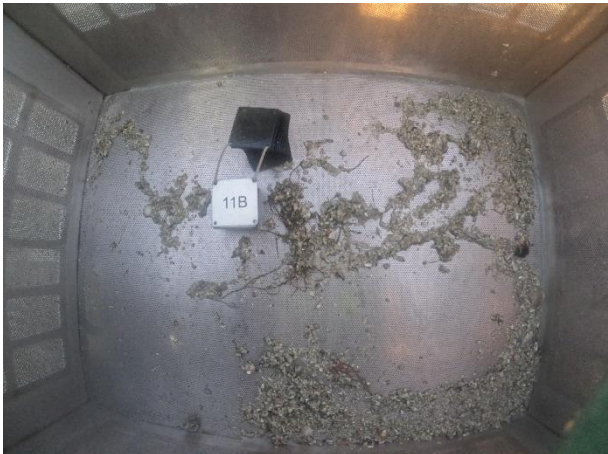
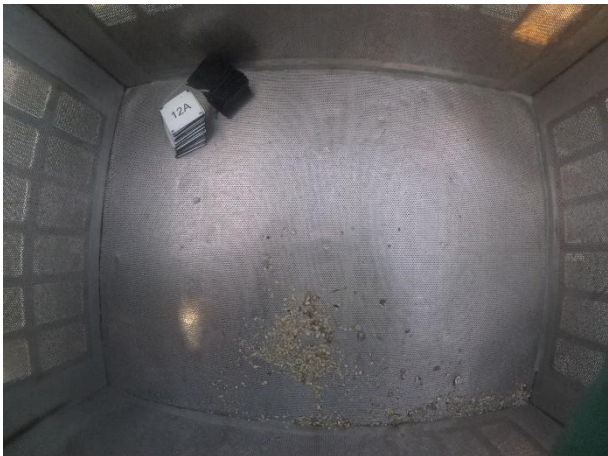
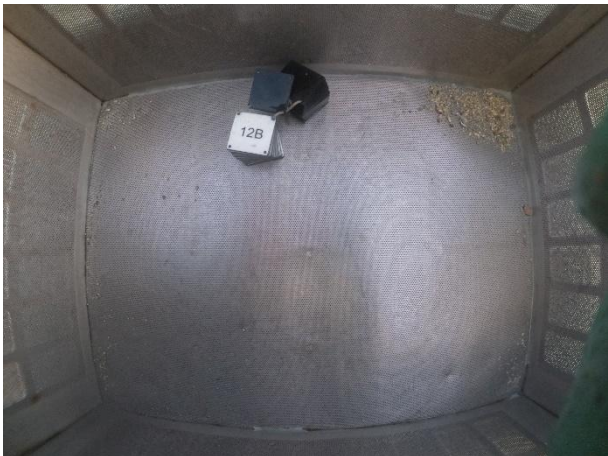
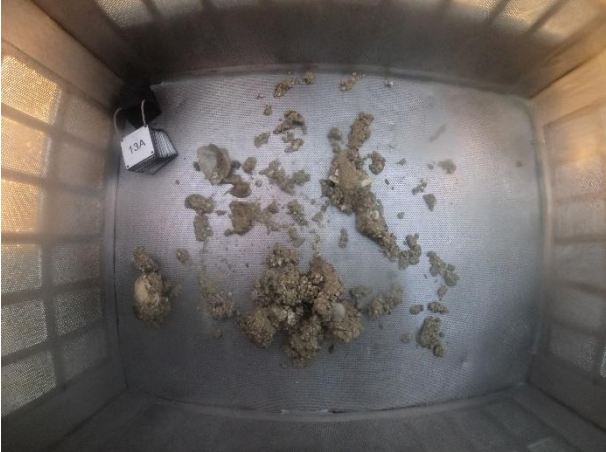
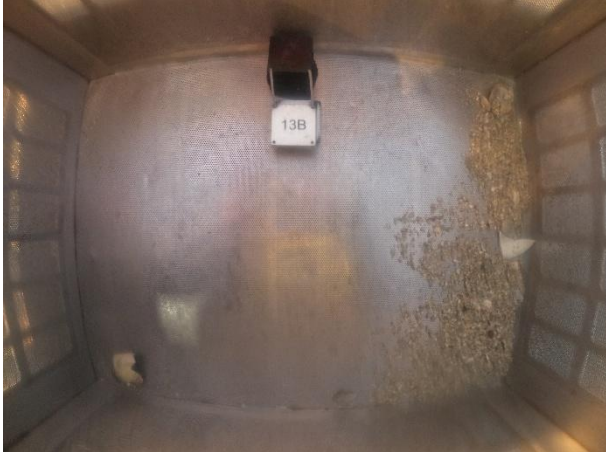
Vedlegg – Bilder fra prøvestasjoner

Bilder nedenfor viser sediment (A) og ferdig vasket prøve (B) ved stasjonene.
