B-undersøkelse
Lokalitet LAVIKA (11350)

Lokalitetstilstand 1

Innsendt	2026-01-12T10:08:28Z
Oppdretter	HOLMØY HAVBRUK AS - 929535081
Kompetent organ	AKVAPLAN-NIVA AS HOVEDKONTOR - 973065734
Dato prøvetaking	2025-12-10
Årsak	Maksimal belastning
Type anlegg	Ringer
Sammenheng / Konklusjon	<p>Det ble tatt opp sediment på 14 av stasjonene. Sedimentene bestod primært av silt med innslag av sand, grus, skjellsand og stein. Det ble registrert noe lukt av H₂S på to stasjoner. Det ble ikke registrert gassbobling, fekalier eller forester på noen av stasjonene. Dyr, hovedsakelig børstemark, ble registrert på åtte stasjoner.</p> <p>Kombinert kjemisk og sensorisk analyse gav karakteren 2 God på fire stasjoner og karakteren 1 - Meget god på fire stasjoner. Begrenset sedimentmengde grunnet stein i grabbkjøtt tillot ikke kjemisk analyse på seks stasjoner. Her ble det kun gjennomført sensorisk undersøkelse, og disse stasjonene fikk også karakteren 1 Meget god. En stasjon bestod av hard bunn. Her var det trolig fjell eller stein og det var ikke tilstrekkelig materiale til hverken kjemisk eller sensorisk undersøkelse.</p> <p>Denne undersøkelsen ble gjort ved maksimal belastning. Resultatene viser lit

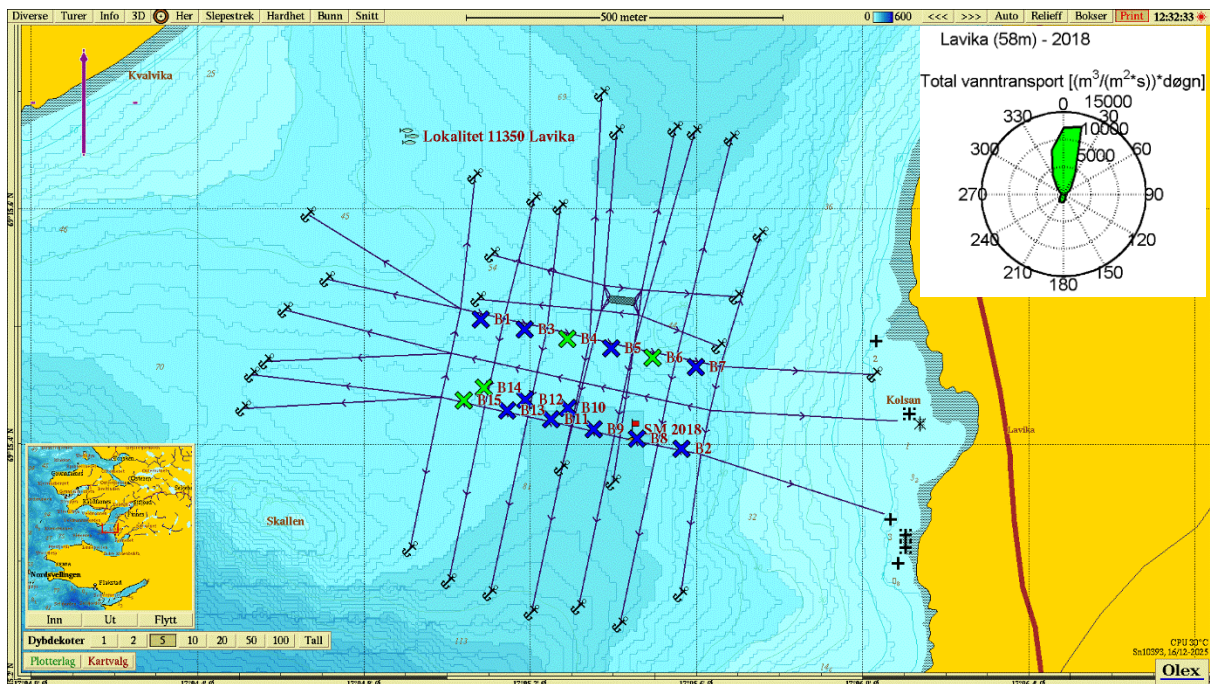
Figur 2 Dybdekart ved Lavika. Prøvetakingsstasjonene er tegnet inn med fargekode som beskriver tilstand iht NS 9410:2016 (1 = blå, 2 = grønn, 3 = gul, 4 = rød). Rødt flagg viser plassering av strømmåler. Strømrose i høyre hjørne viser retning av vanntransport ved spredningsdyp på lokaliteten (Heggem, 2018).

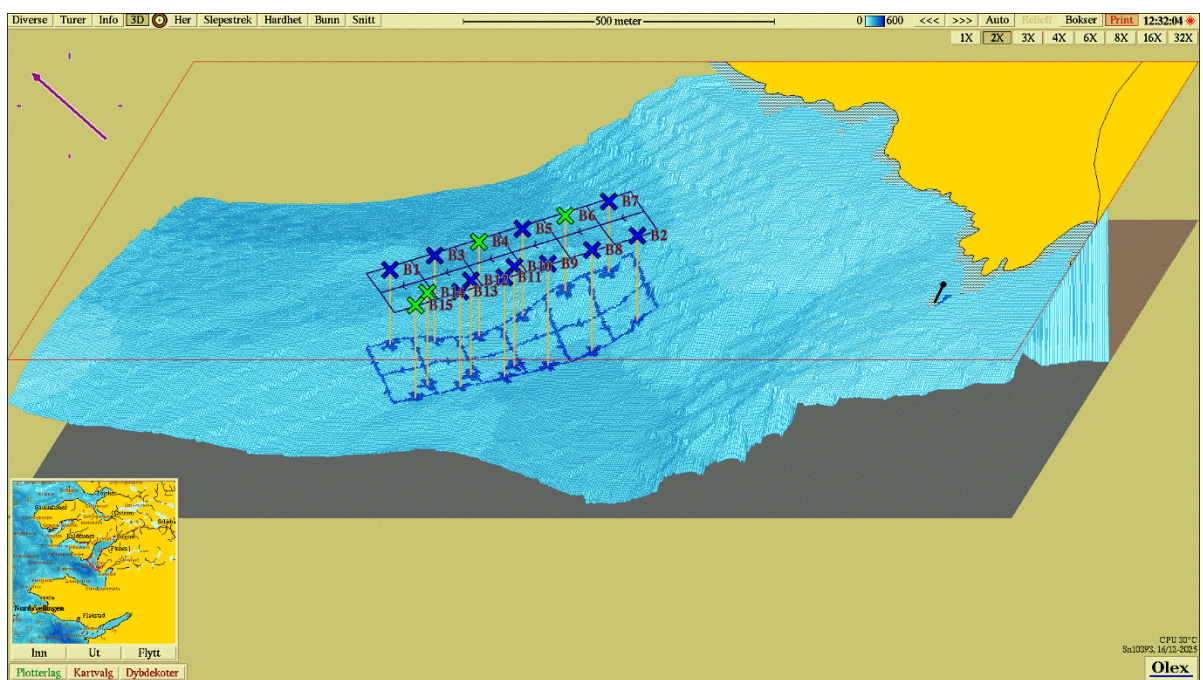
Figur 3. 3D visning av bunntopografi ved Lavika med nummererte stasjoner gjengitt i Figur 2. Kartet er orientert mot nordvest.

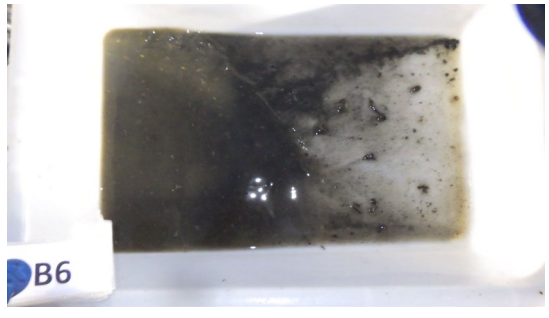
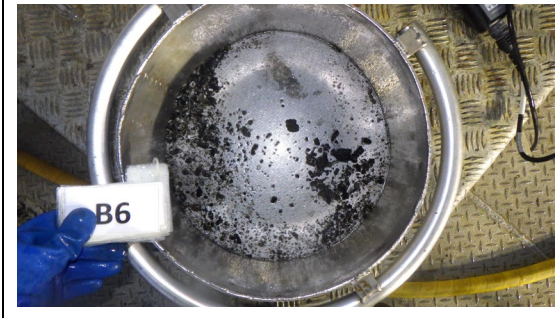
<p>A white rectangular tray containing a dark, slurry-like substance. A white label with a blue circle and the text 'B6' is placed in the bottom left corner.</p>

<p>A metal bucket containing a dark, granular material. A white label with a blue circle and the text 'B6' is placed in the bottom left corner.</p>
<p>St 7</p>

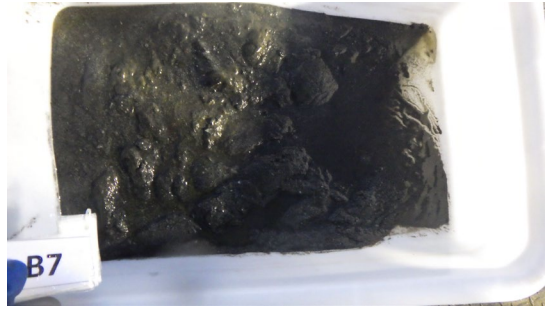
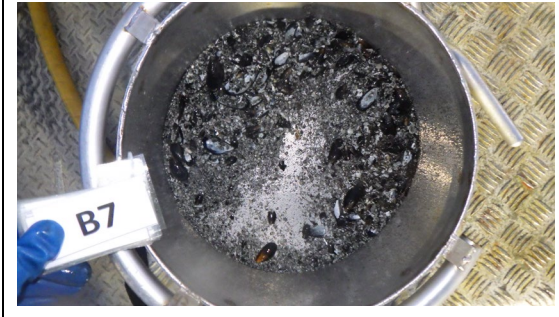
<p>A white rectangular tray containing a dark, slurry-like substance. A white label with a blue circle and the text 'B7' is placed in the bottom left corner.</p>

<p>A metal bucket containing a dark, granular material. A white label with a blue circle and the text 'B7' is placed in the bottom left corner.</p>
<p>St 8</p>

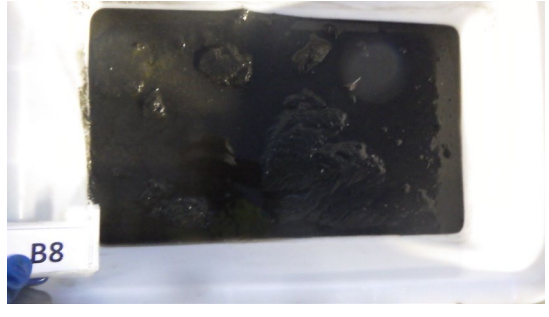
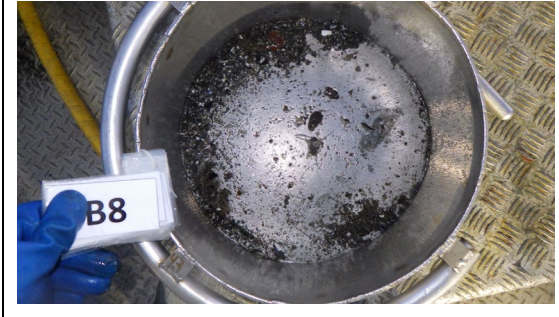
<p>A white rectangular tray containing a dark, slurry-like substance. A white label with a blue circle and the text 'B8' is placed in the bottom left corner.</p>

<p>A metal bucket containing a dark, granular material. A white label with a blue circle and the text 'B8' is placed in the bottom left corner.</p>

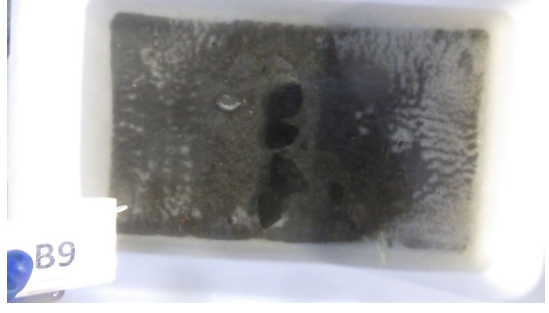
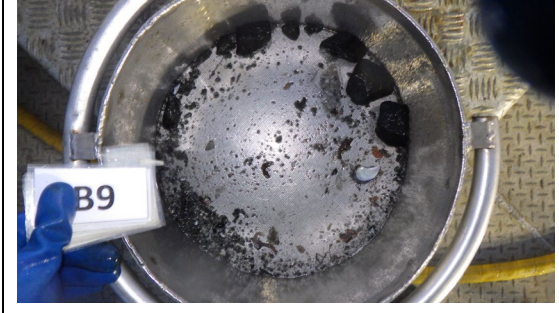
<p>A white rectangular tray containing a dark, slurry-like substance. A white label with a blue circle and the text 'B9' is placed in the bottom left corner.</p>

<p>A metal bucket containing a dark, granular material. A white label with a blue circle and the text 'B9' is placed in the bottom left corner.</p>
