B-undersøkelse

Lokalitet BRATTHOLMEN (13205)

Lokalitetstilstand 2

Rapport ID 21263

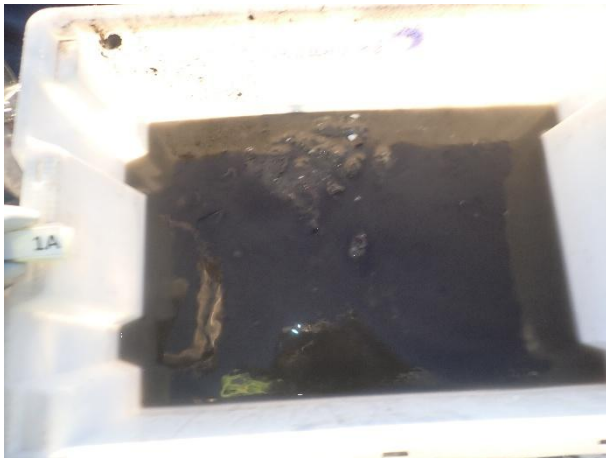
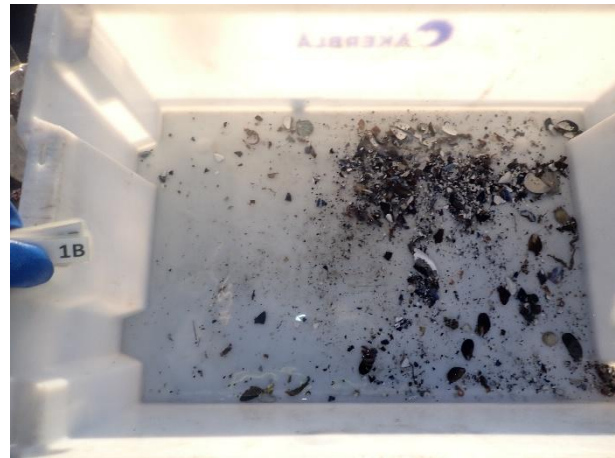
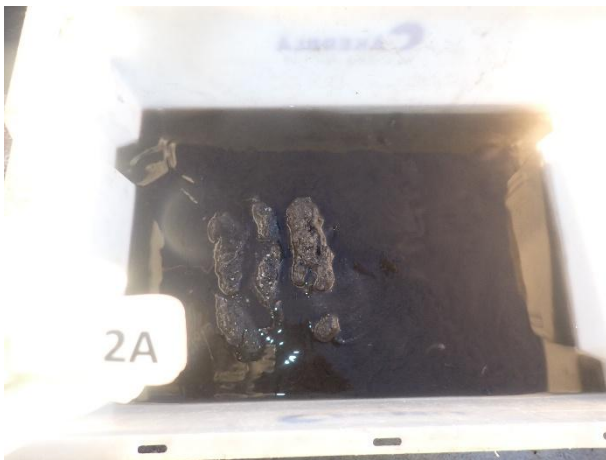
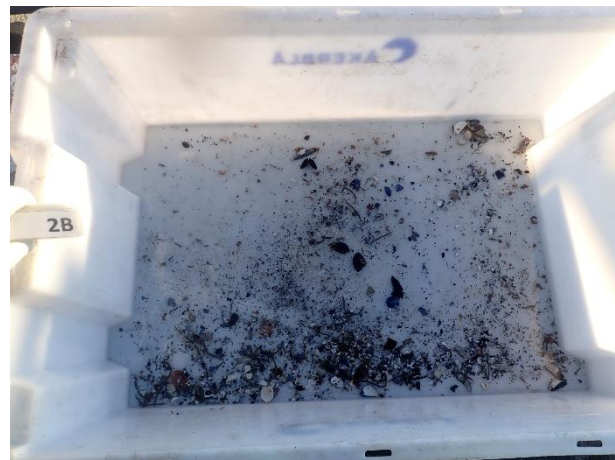
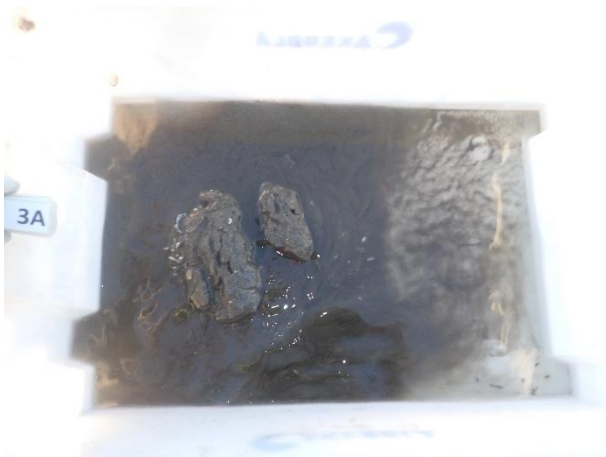
Vedlegg – Bilder fra prøvestasjoner

Bilder nedenfor viser sediment (A) og ferdig vasket prøve (B) ved stasjonene.
