**B-undersøkelse**

**Lokalitet FÆTTEN (10229)**

**Lokalitetstilstand 1**

Rapport ID 21302

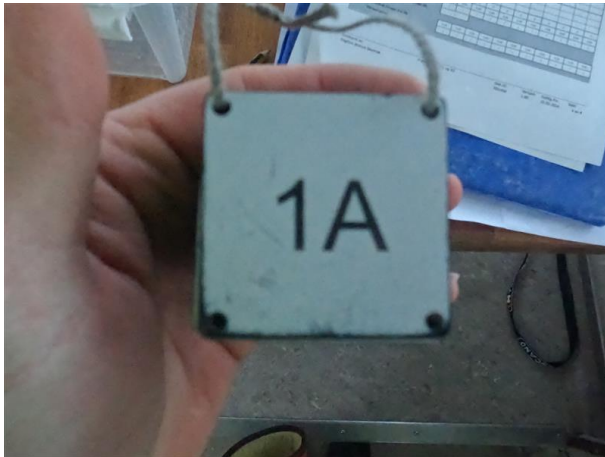
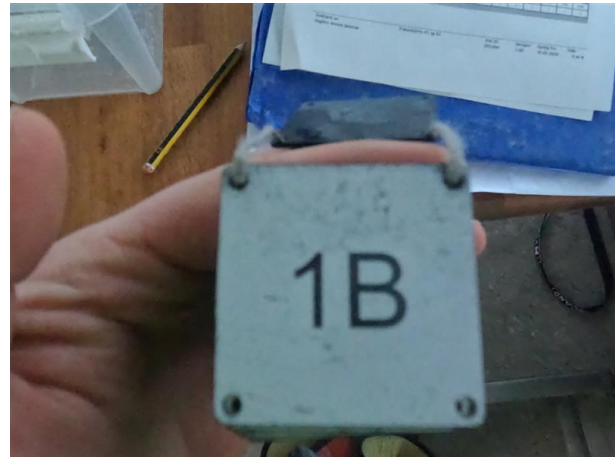
Prøvepunkt	Kommentar
1	Stasjonens bilde er kun av indikerende lapp. Dette grunnet ingen sediment.
2	
3	
4	
5	
6	
7	
8	
9

Bilder nedenfor viser sediment (A) og ferdig vasket prøve (B) ved stasjonene.

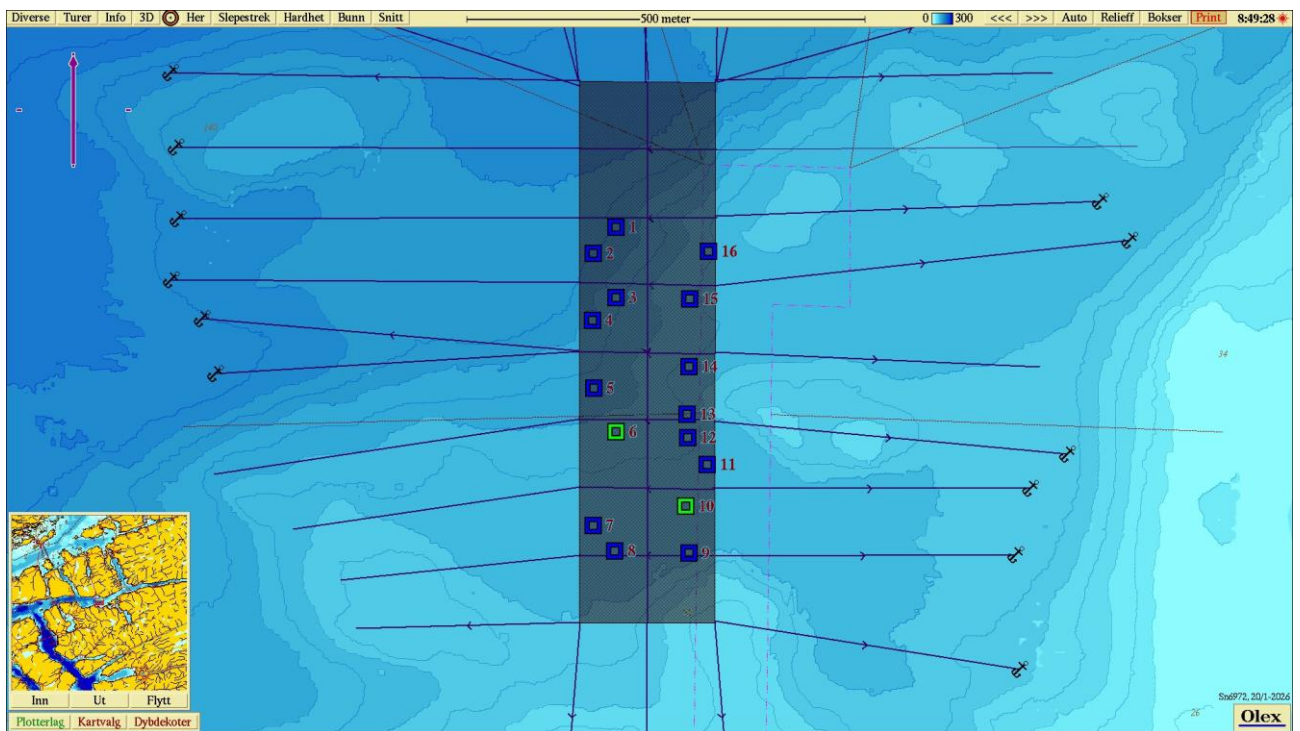
Figur 2. Batymetrisk kart (nordlig orientering) med avmerking av anleggsrammen og prøvestasjoner med tilstandsklasse: blå firkant; Tilstand 1, grønn firkant; Tilstand 2. Kartdatum WGS84.
