**B-undersøkelse**

**Lokalitet KJØTTA V (32257)**

**Lokalitetstilstand 1**

Rapport ID 21304

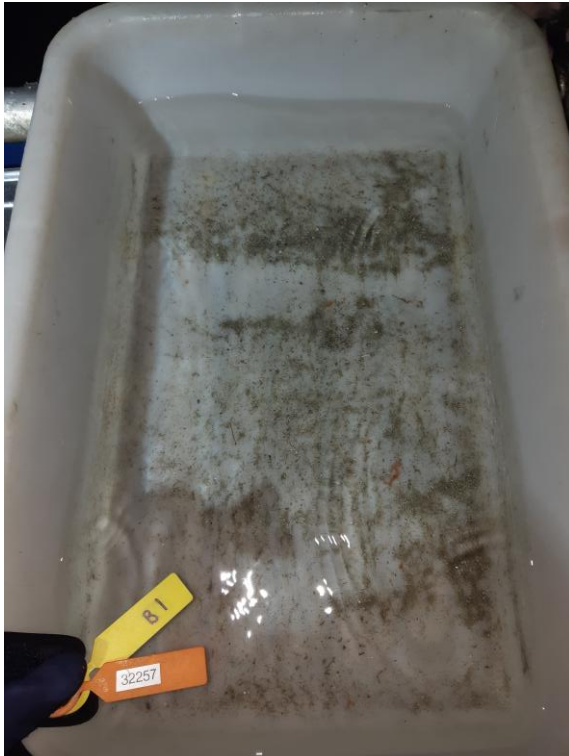
### Stasjon 1

| Prøvepunkt | Kommentar |
|---|---|
| 1 | Skrap |

Lite sediment, prøve ikke silt.

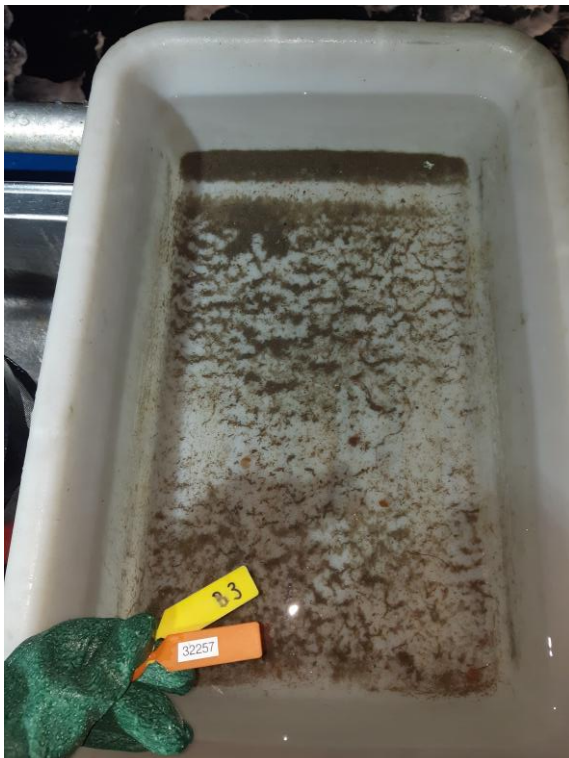
## Stasjon 3

| Prøvepunkt | Kommentar |
|---|---|
| 3 | Arter: Nudibranchia sp.<br>Litt fekalie. Skrap. |

Lite sediment, prøve ikke silt.

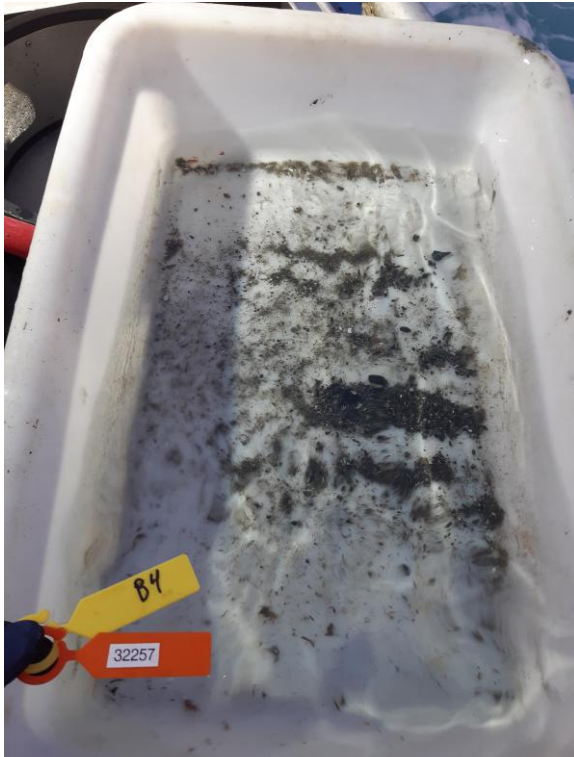
#### Stasjon 4

| Prøvepunkt | Kommentar |
|---|---|
| 4 | Grabbhugg 1: Stein, Grabbhugg 2: skrap. |

Lite sediment, prøve ikke silt.

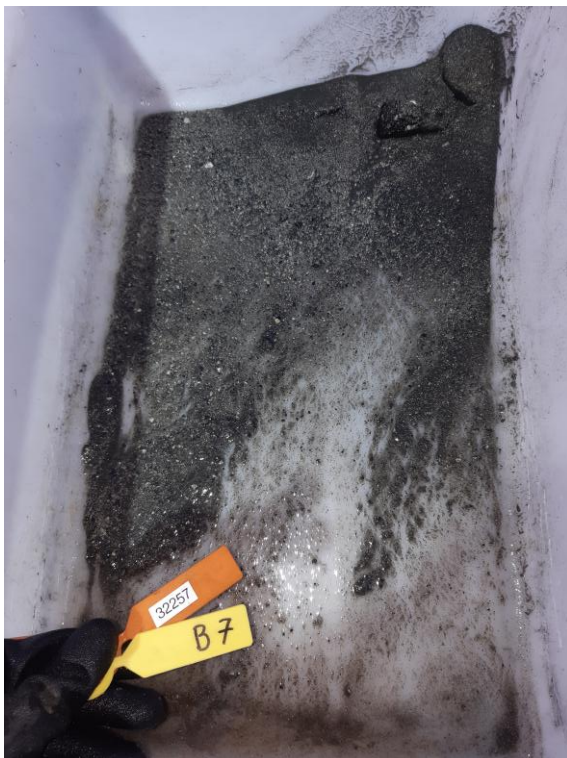
### Stasjon 7

| Prøvepunkt | Kommentar |
|---|---|
| 7 | Ikke nok sediment til å måle pH/Eh. Rester etter annleggsrens. Litt detritus. |

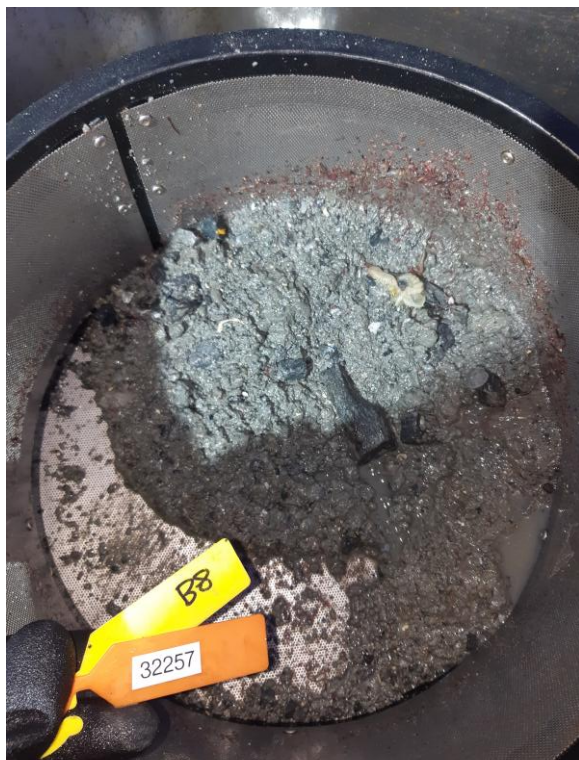
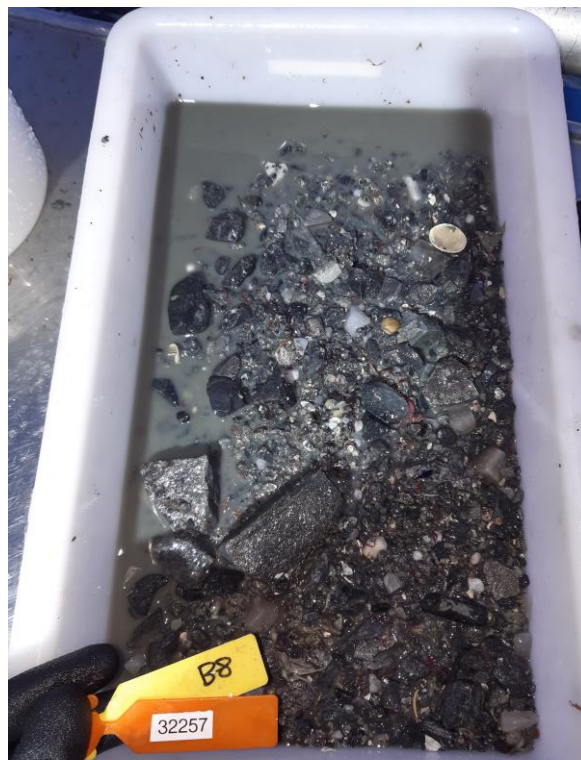
## Stasjon 8

| Prøvepunkt | Kommentar |
|---|---|
| 8 | Arter: Capitella Capitata<br>Detritus. |

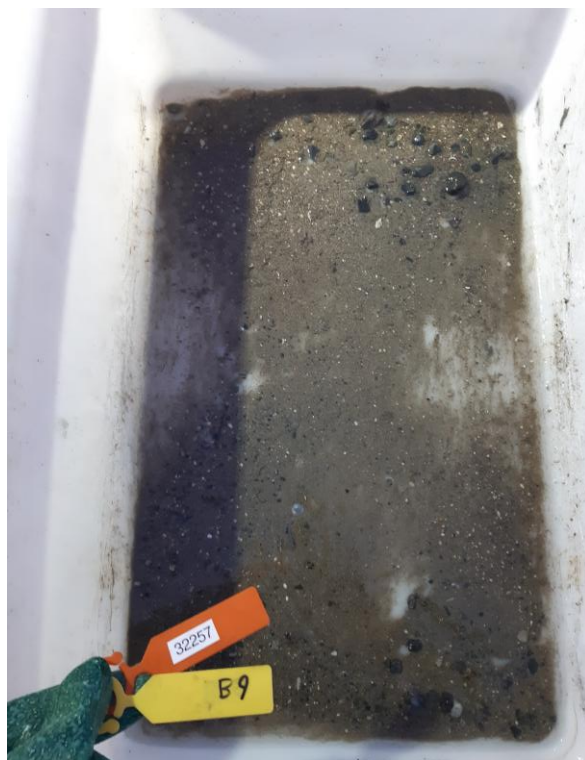
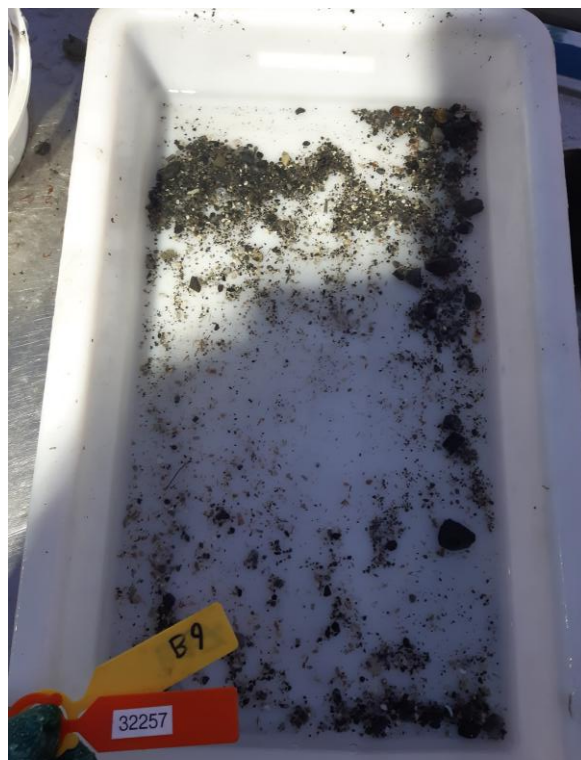
## Stasjon 9

| Prøvepunkt | Kommentar |
|---|---|
| 9 | Skrap |

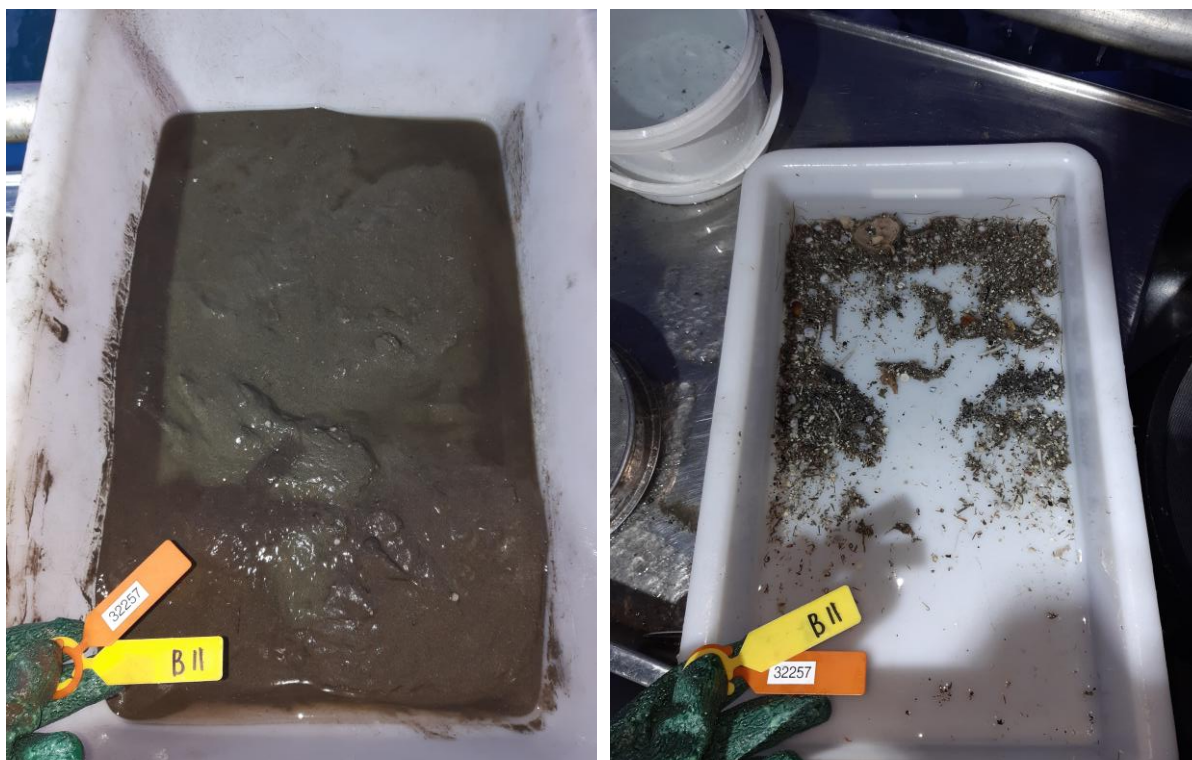
Stasjon 11

| Prøvepunkt | Kommentar |
|---|---|
| 11 | Arter: Thyasira sp. Capitella Capitata. |

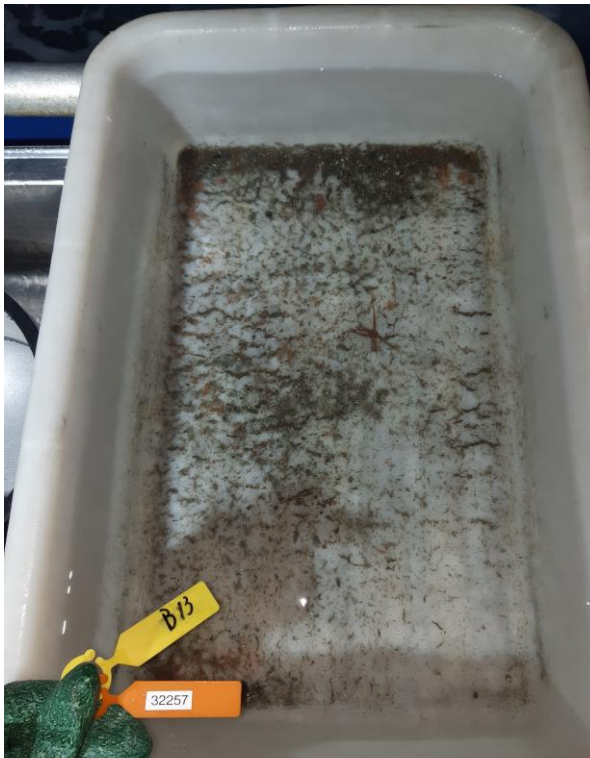
## Stasjon 13

| Prøvepunkt | Kommentar |
|---|---|
| 13 | Skrap. |

Lite sediment, prøve ikke silt.

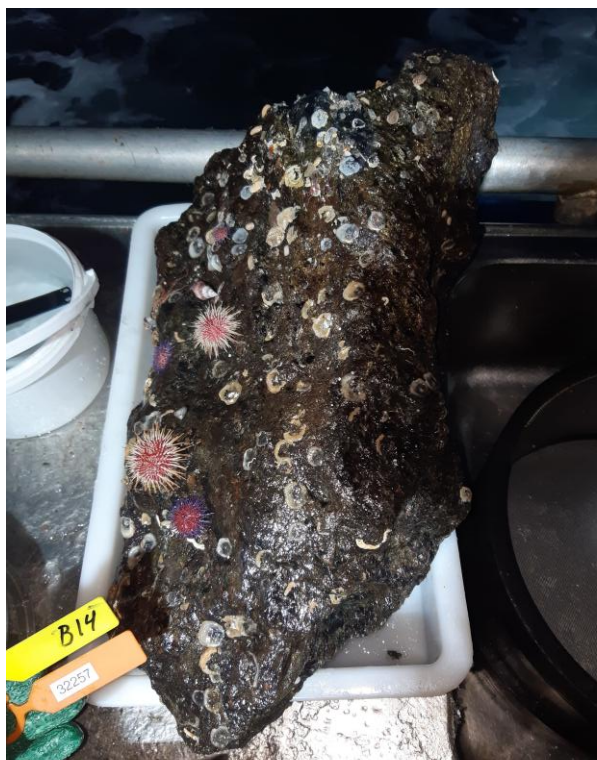
### Stasjon 14

| Prøvepunkt | Kommentar |
|---|---|
| 14 | Arter: Kråkebolle, rur, sneglehus, slangesjøstjerne.<br>Grabbhugg 1: stor stein, dyr på stein. Grabbhugg 2: tom. |

Ingen sediment å dokumentere.

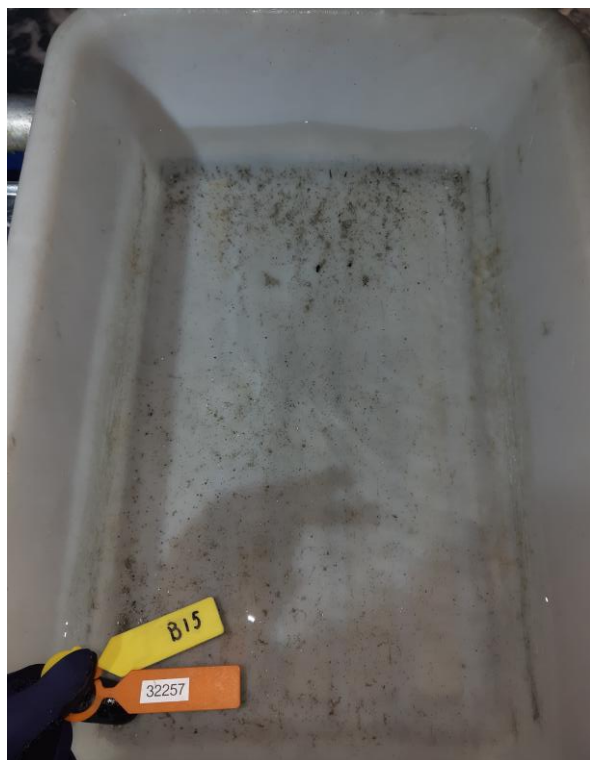
### Stasjon 15

| Prøvepunkt | Kommentar |
|---|---|
| 15 | Tom. |

Lite sediment, prøve ikke silt.

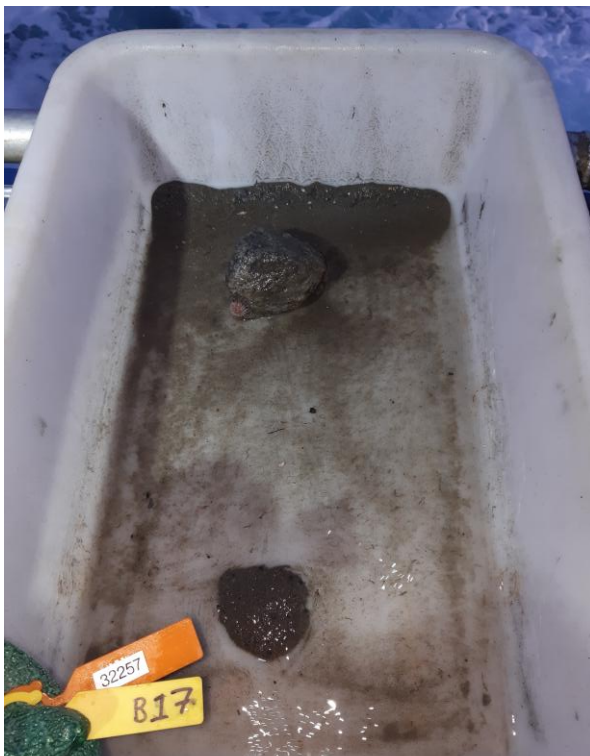
### Stasjon 17

| Prøvepunkt | Kommentar |
|---|---|
| 17 | Arter: Kråkebolle på stein<br>Grabbhugg 1: skrap. Grabbhugg 2: stein. |

Lite sediment, prøve ikke silt.

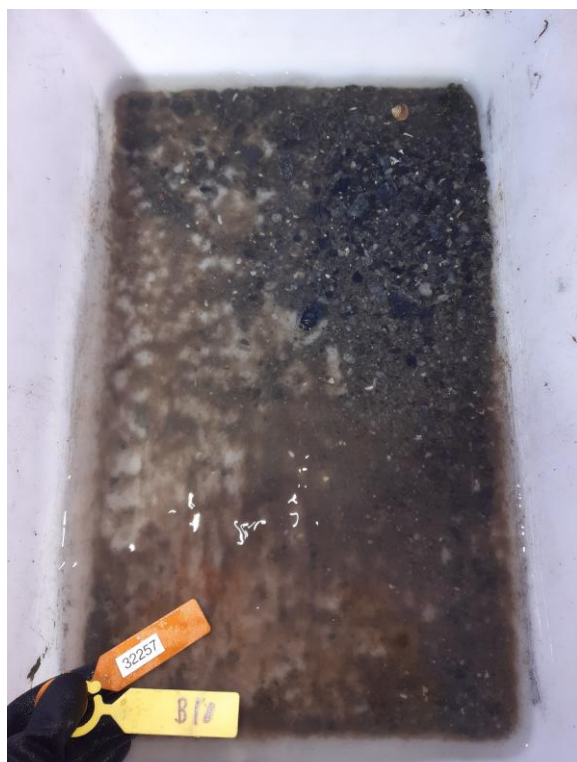
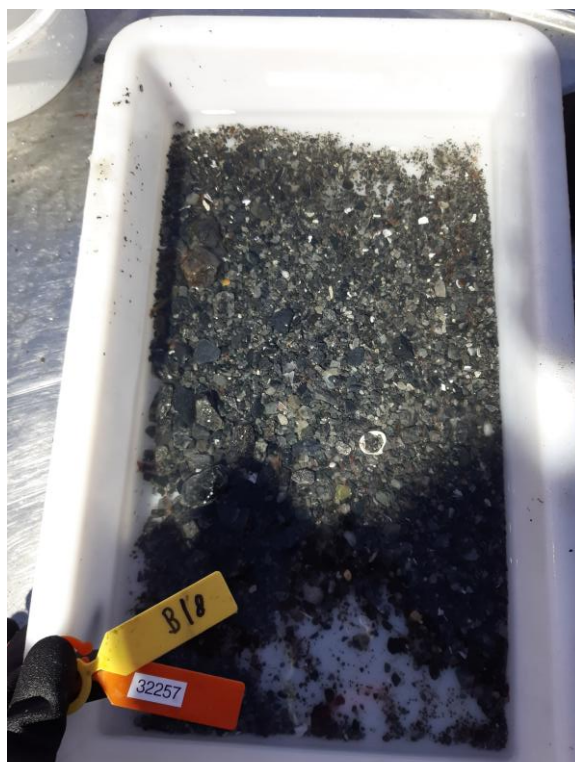
Stasjon 18

| Prøvepunkt | Kommentar |
|---|---|
| 18 | Lite sediment, rester av annleggsrens. |
