B-undersøkelse

Lokalitet LANGSKJÆRA (20559)

Lokalitetstilstand 1

Rapport ID 21358

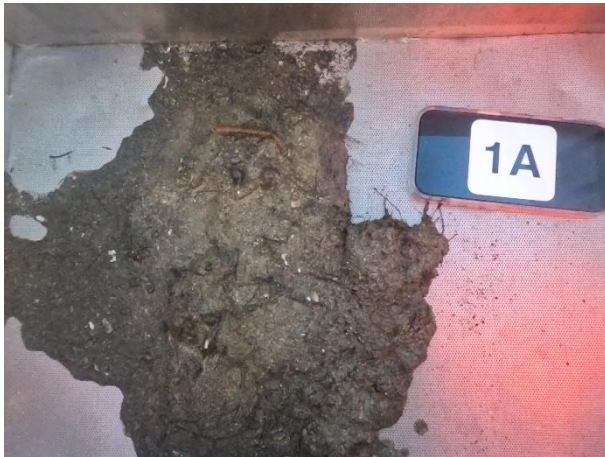
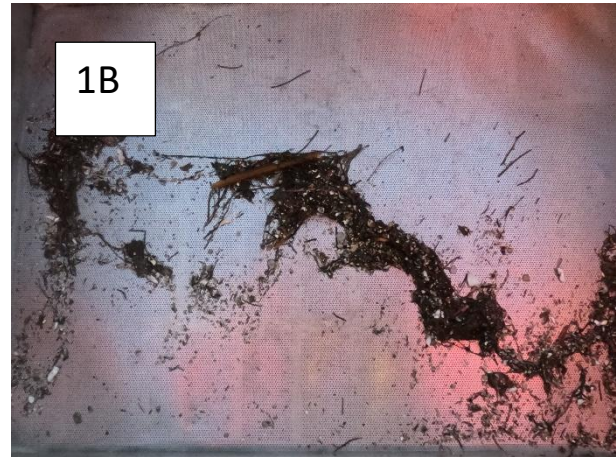
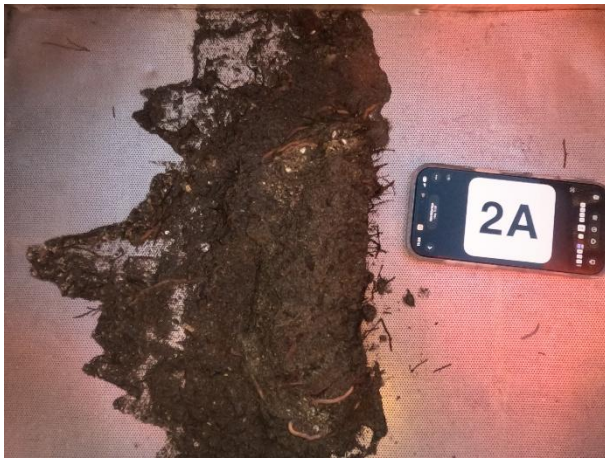
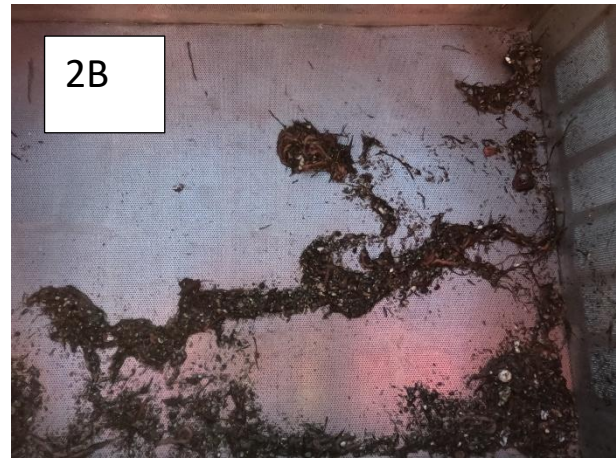
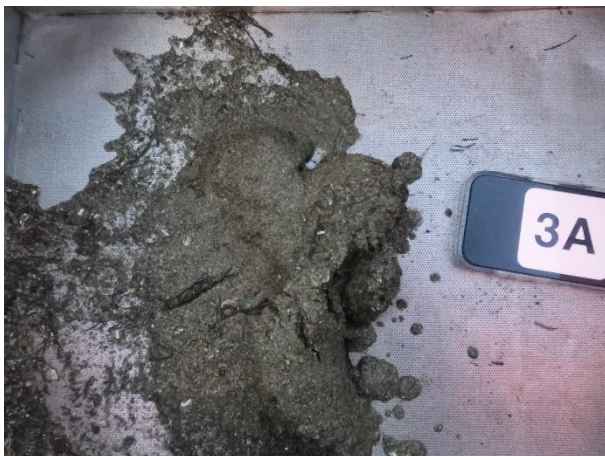
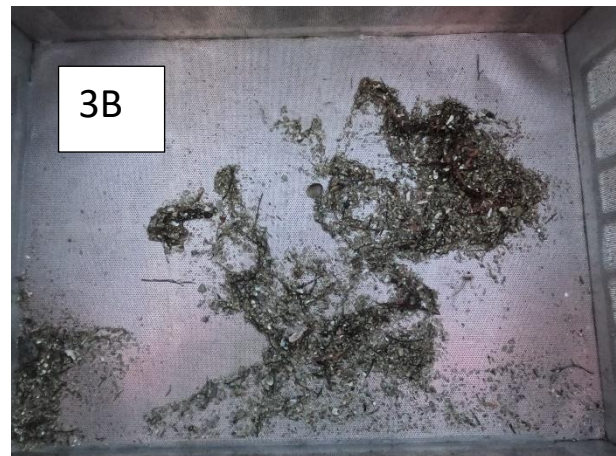
Vedlegg – Bilder fra prøvestasjoner

Bilder nedenfor viser sediment (A) og ferdig vasket prøve (B) ved stasjonene.
