**B-undersøkelse**

**Lokalitet ODDANE (27055)**

**Lokalitetstilstand 2**

Rapport ID 21378

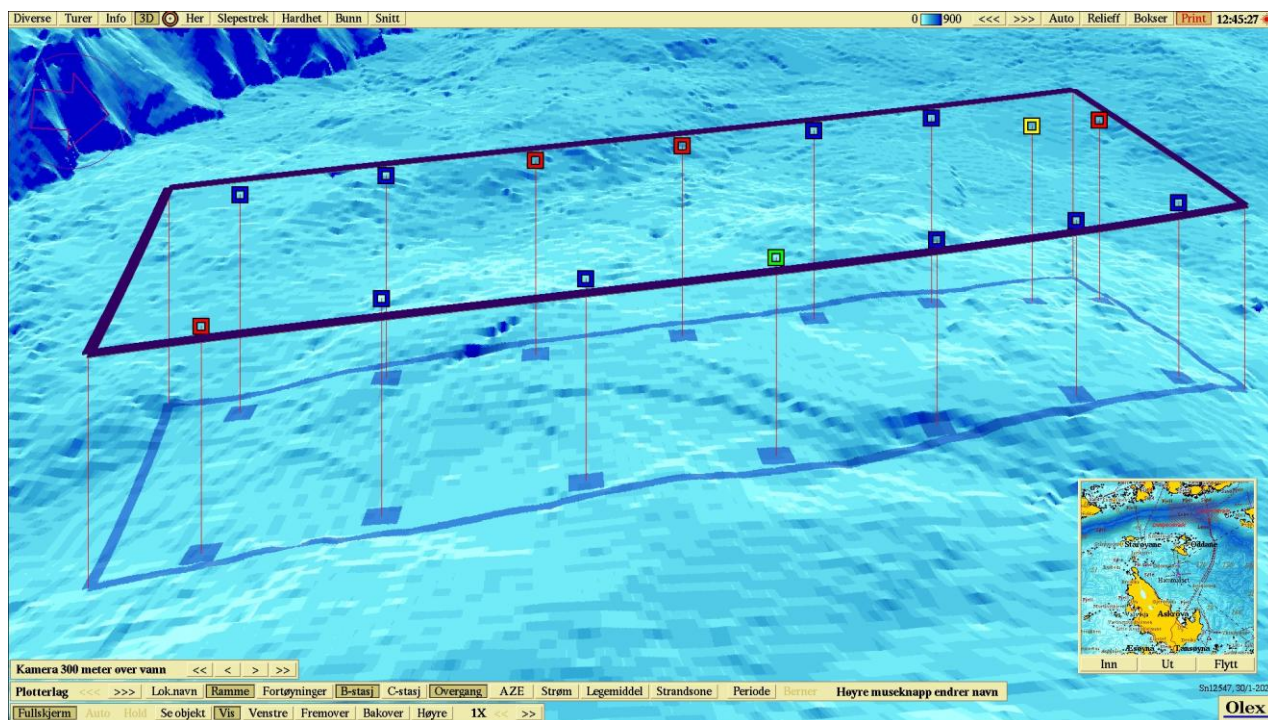
**Figur 3.** 3D-visning av anlegget og prøvestasjoner (østlig orientering) med tilstandsklassifisering: blå firkant; Tilstand 1, grønn firkant; Tilstand 2, gul firkant; Tilstand 3, rød firkant; Tilstand 4. Kartdatum WGS84.

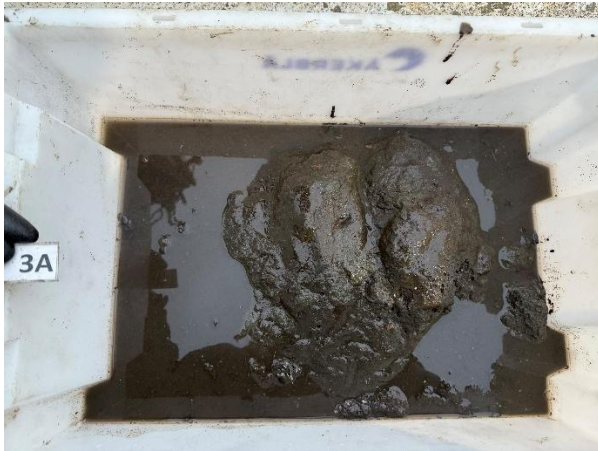
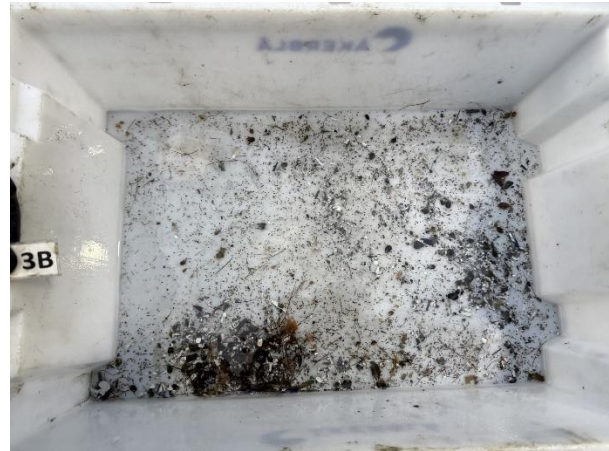
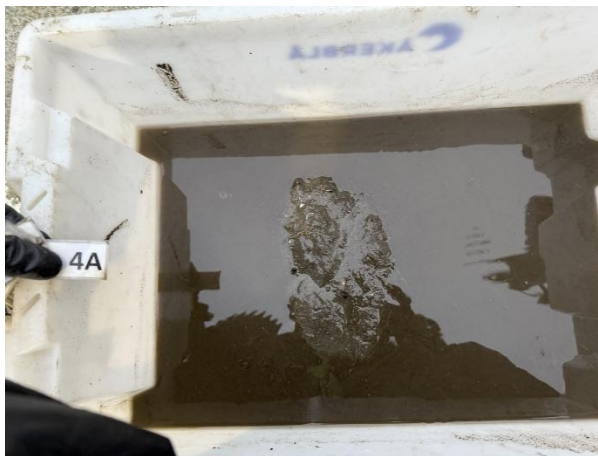
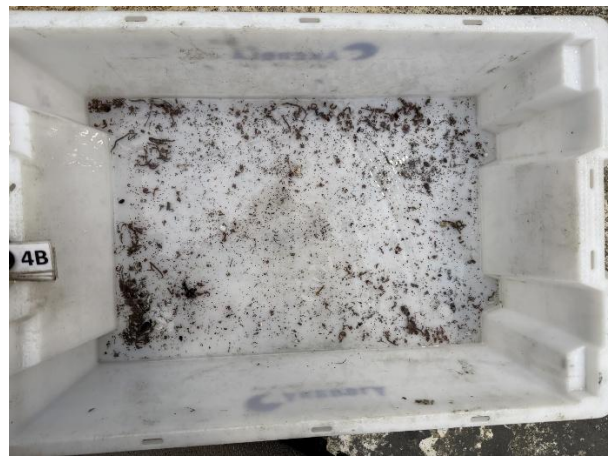
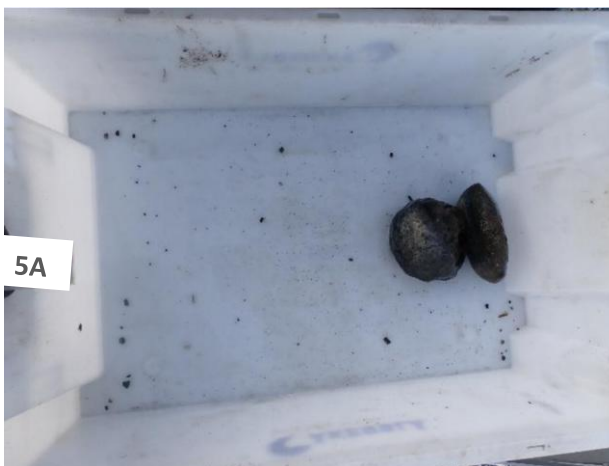
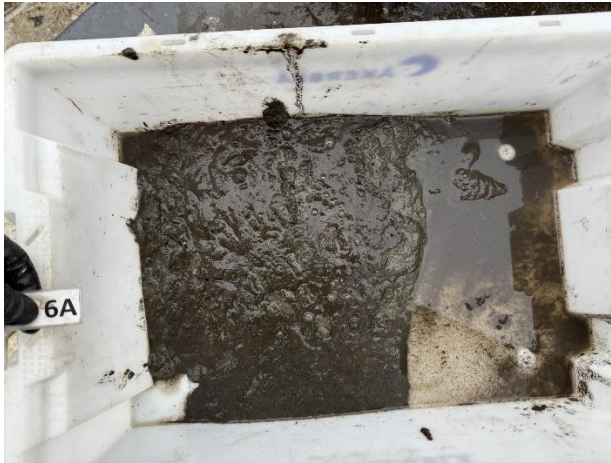
Bilder nedenfor viser sediment (A) og ferdig vasket prøve (B) ved stasjonene. Prøver med gassdannelse ble ikke spylt og vasket som et HMS-tiltak. Bilder fra stasjon 1 og 2 mangler grunnet teknisk svikt på utstyret.
