B-undersøkelse

Lokalitet GEITERØYA I (11198)

Lokalitetstilstand 1

Rapport ID 21380

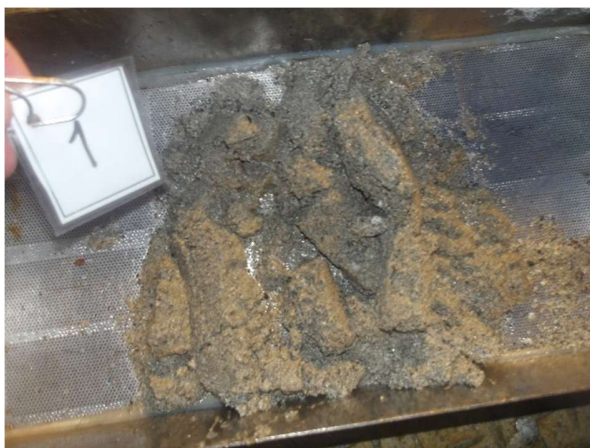
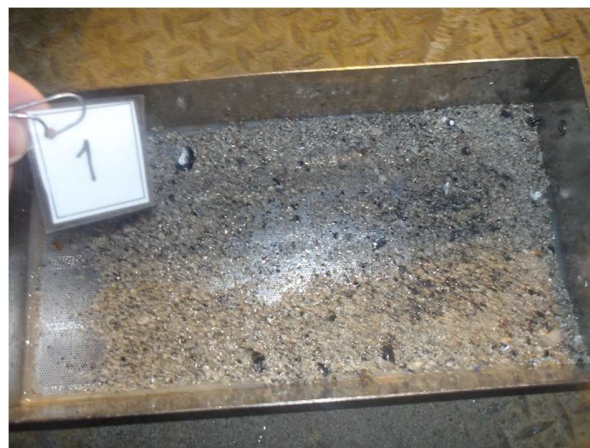
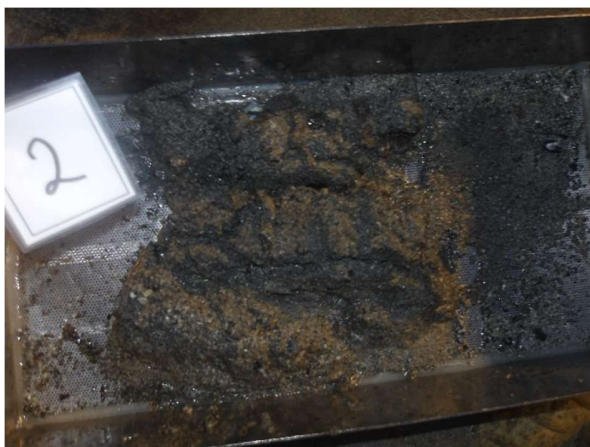
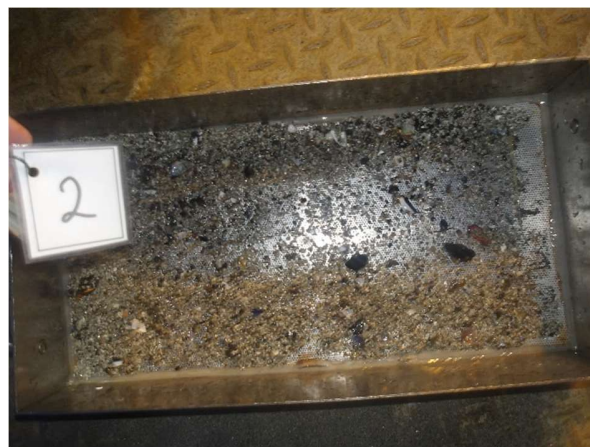
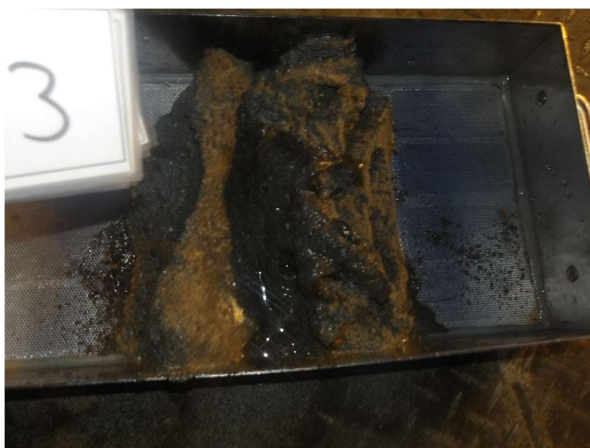
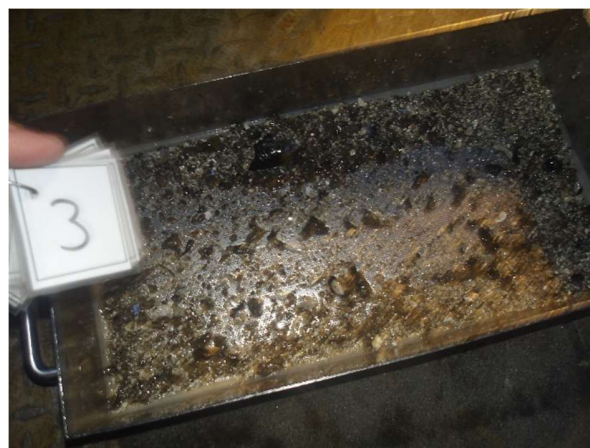
Vedlegg – Bilder fra prøvestasjoner

Bilder nedenfor viser sediment (A) og ferdig vasket prøve (B) ved stasjonene.
