B-undersøkelse

Lokalitet ANDHOLMEN 1 (32277)

Lokalitetstilstand 1

Rapport ID 21410

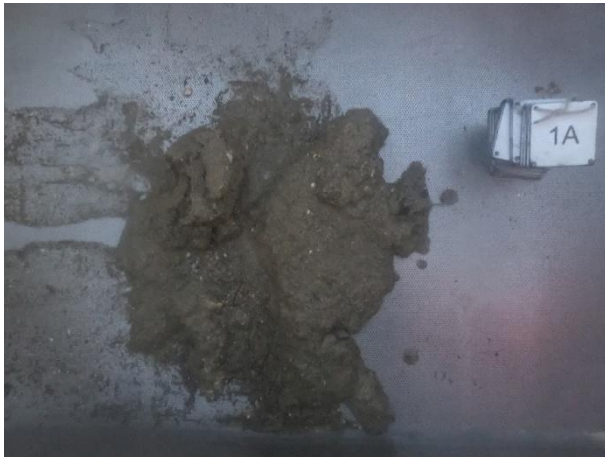
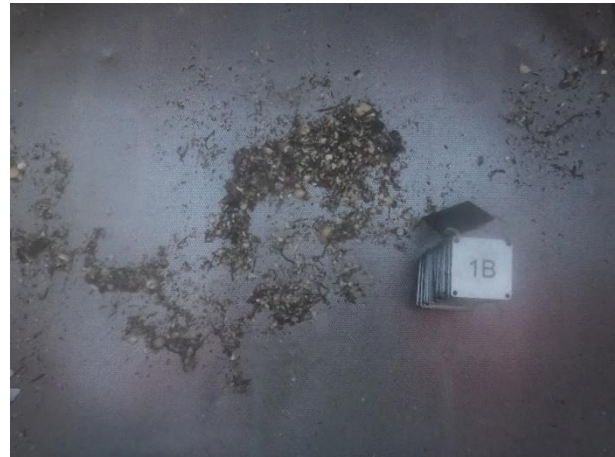
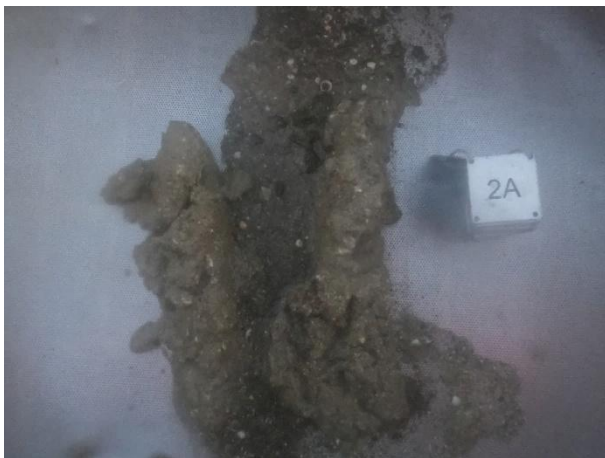
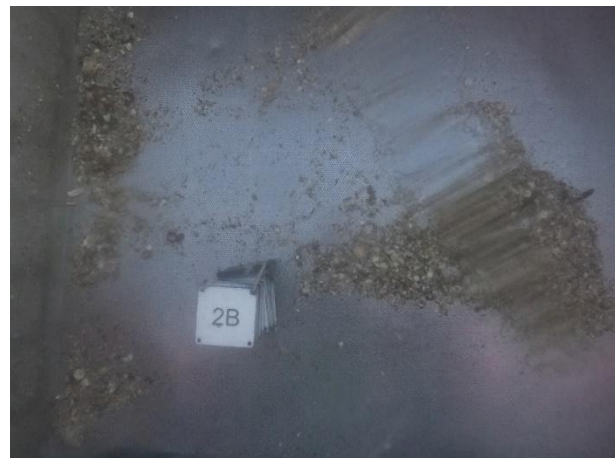
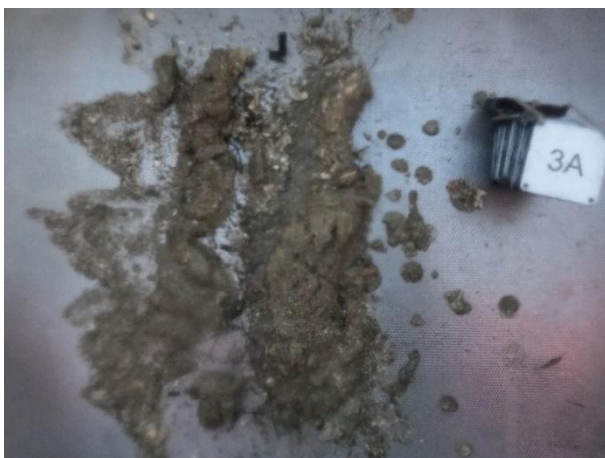
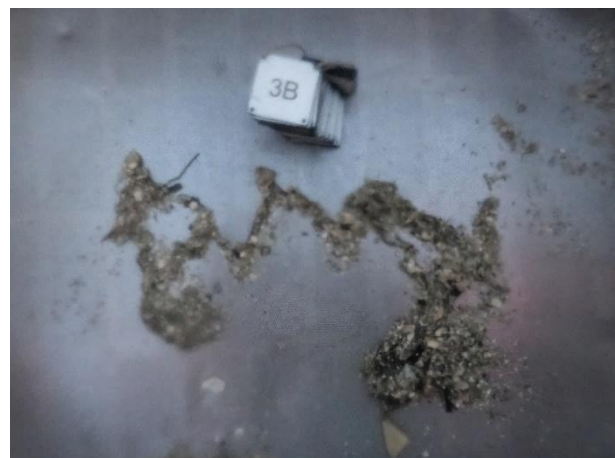
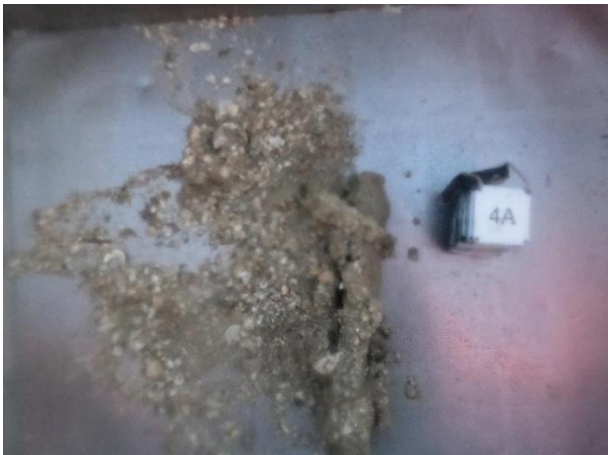
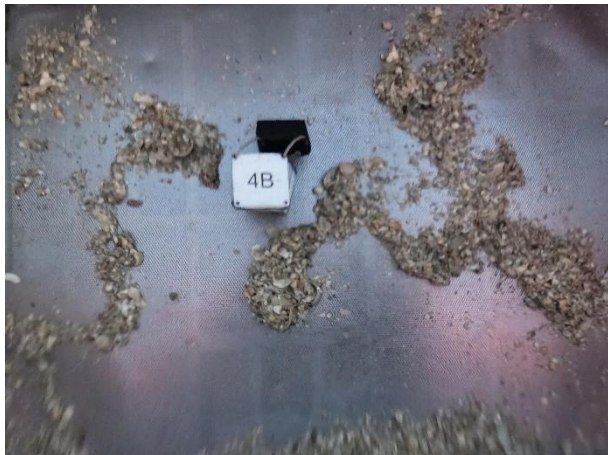
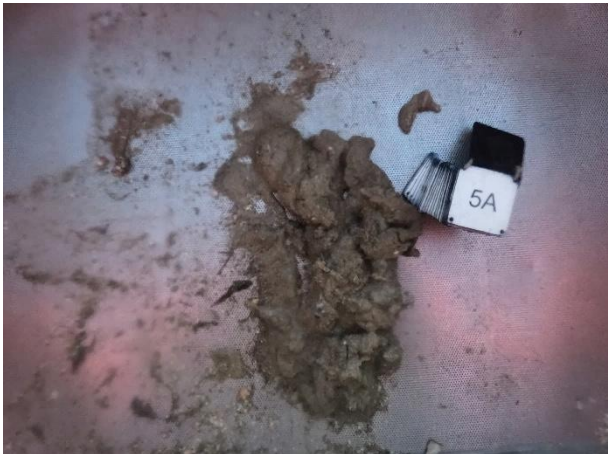
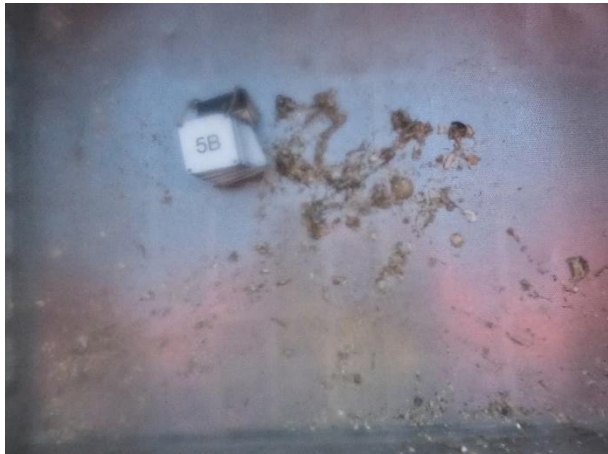
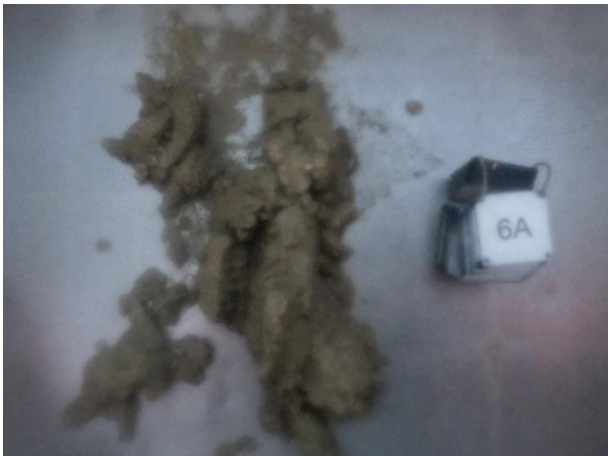
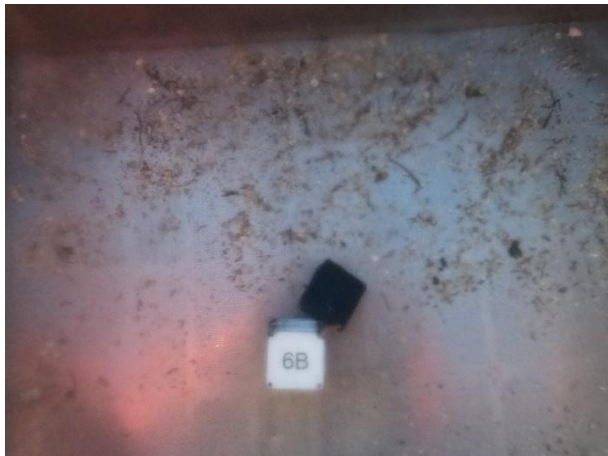
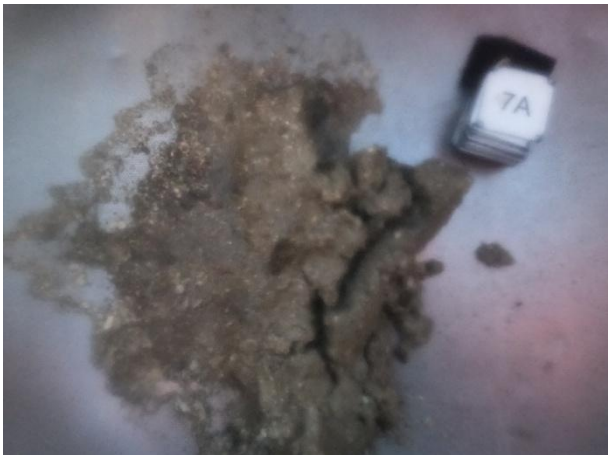
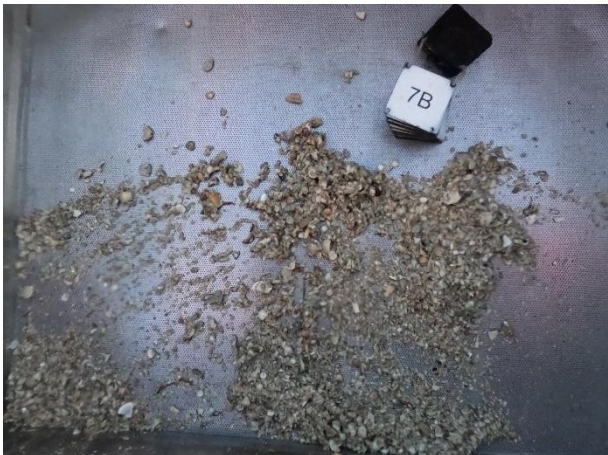
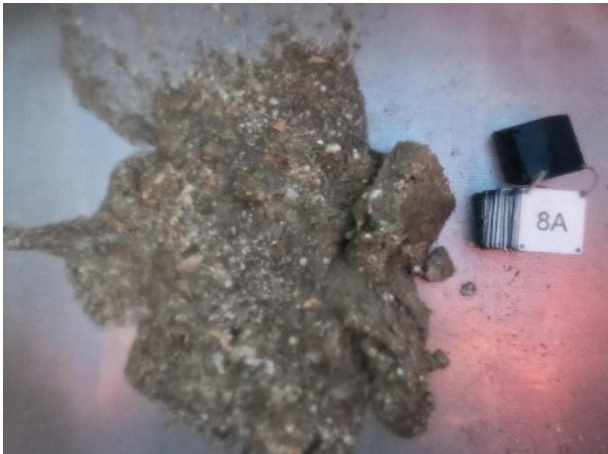
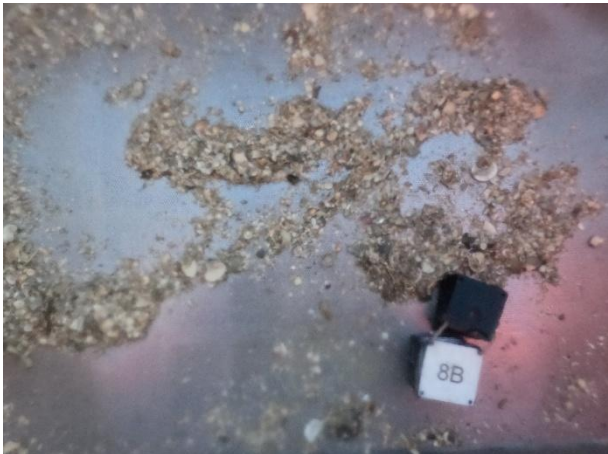
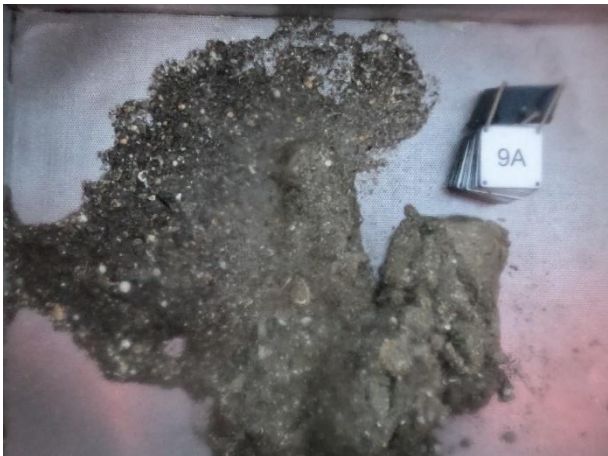
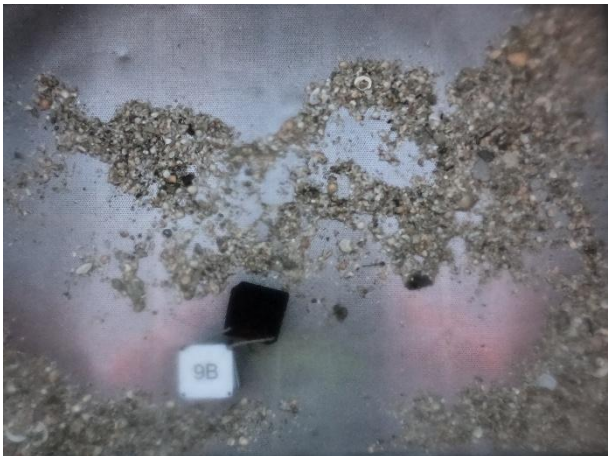
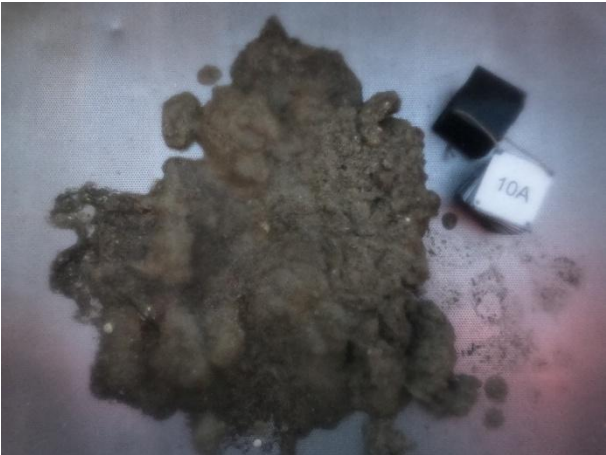
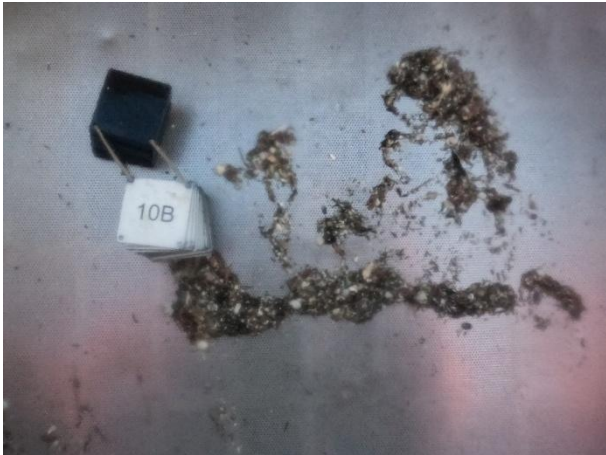
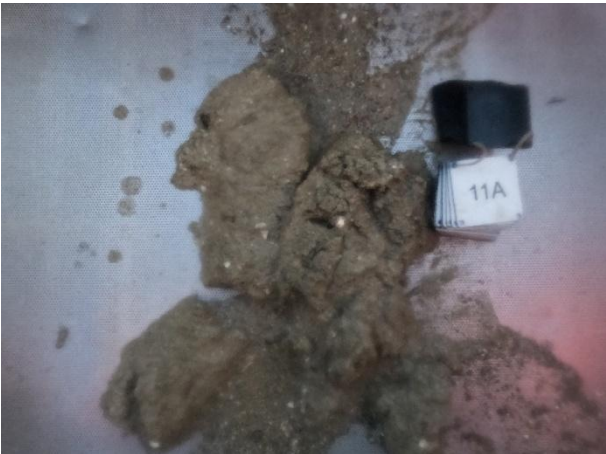
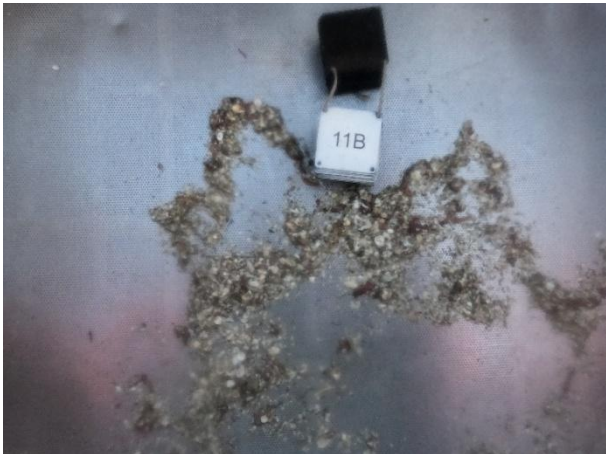
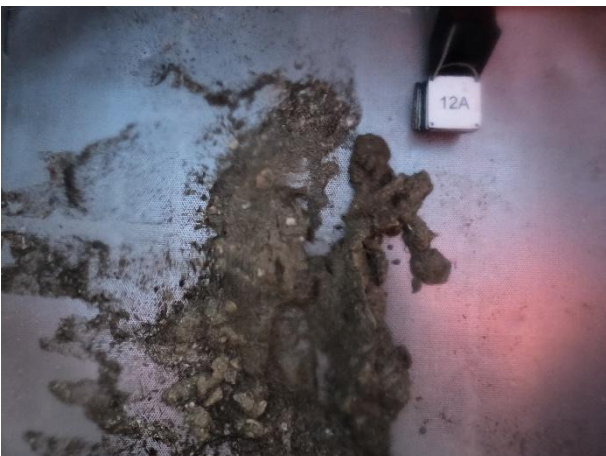
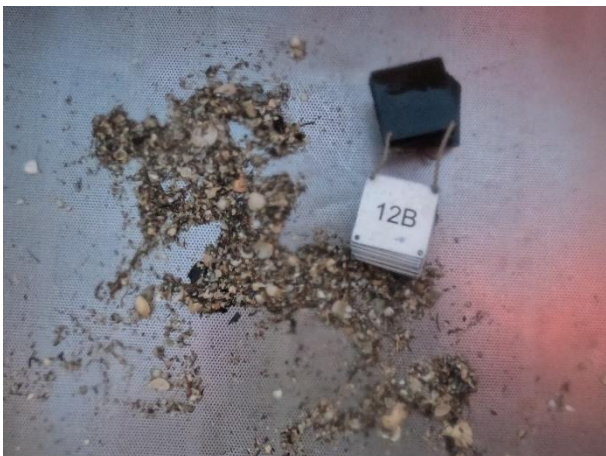
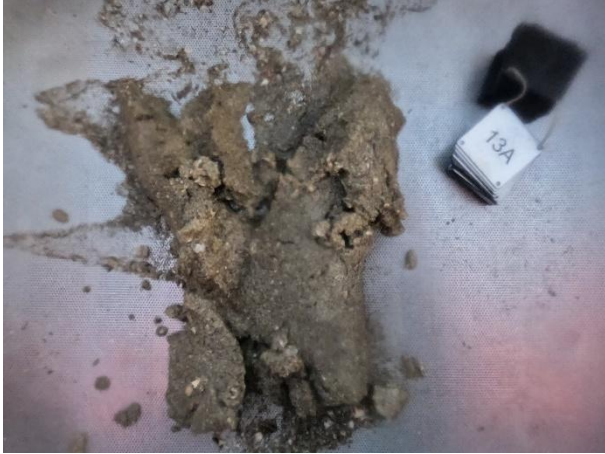
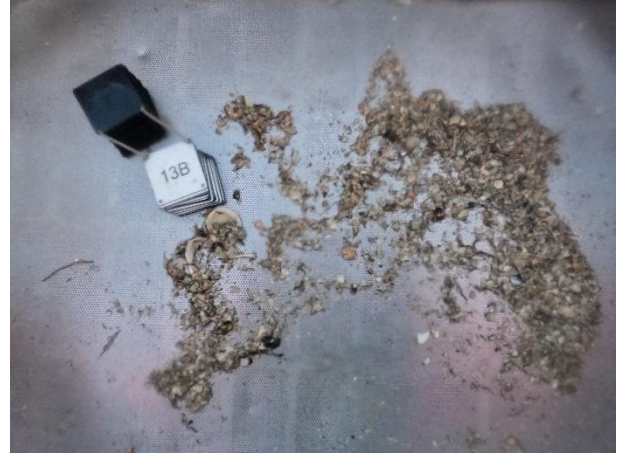
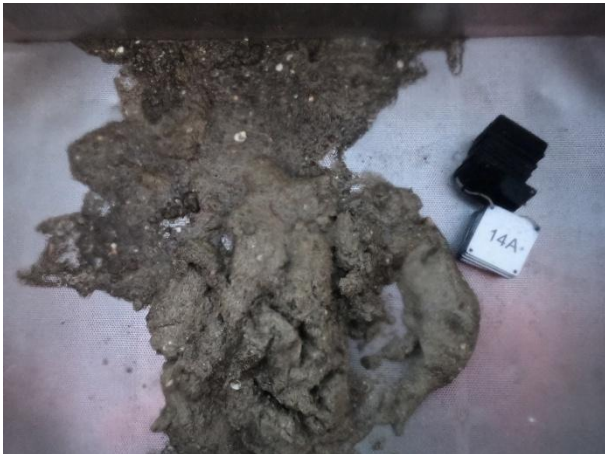
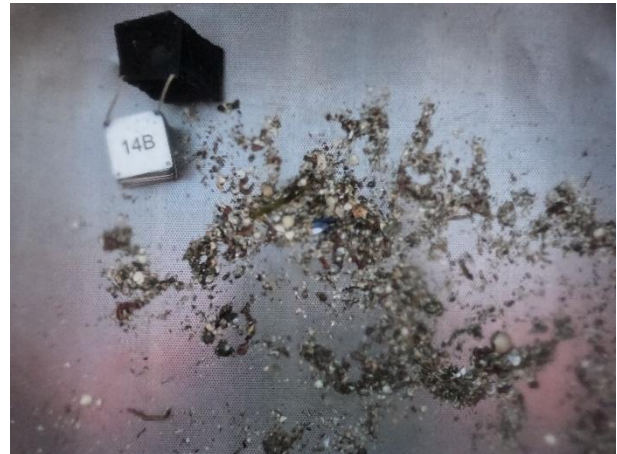
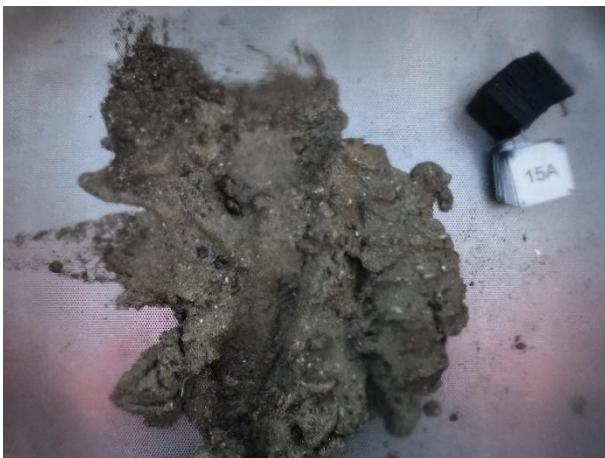
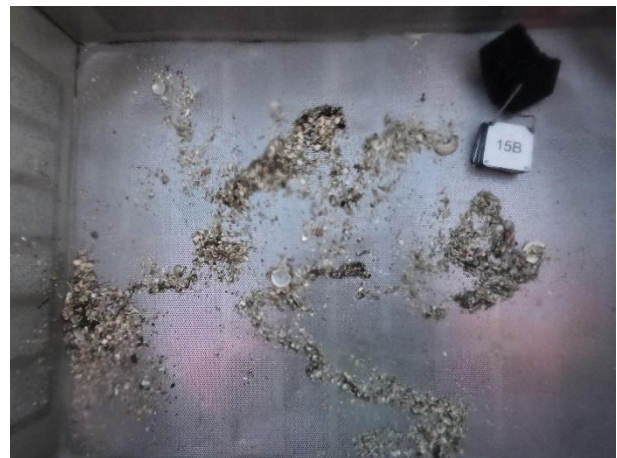
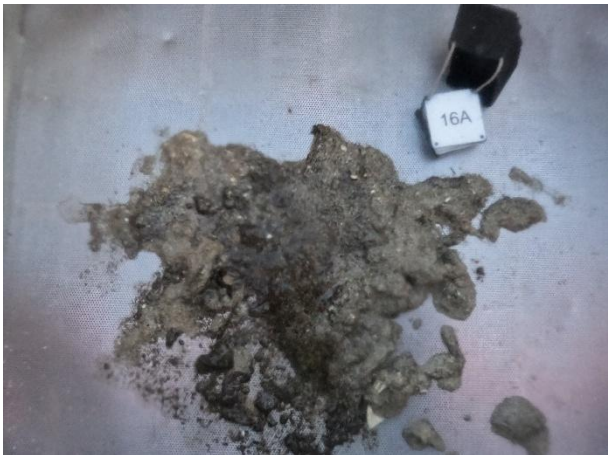
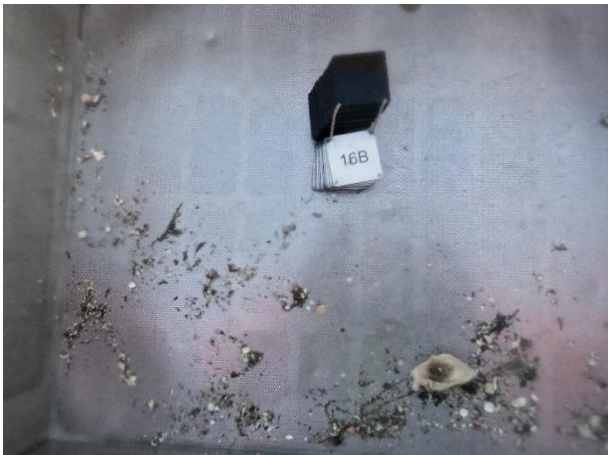
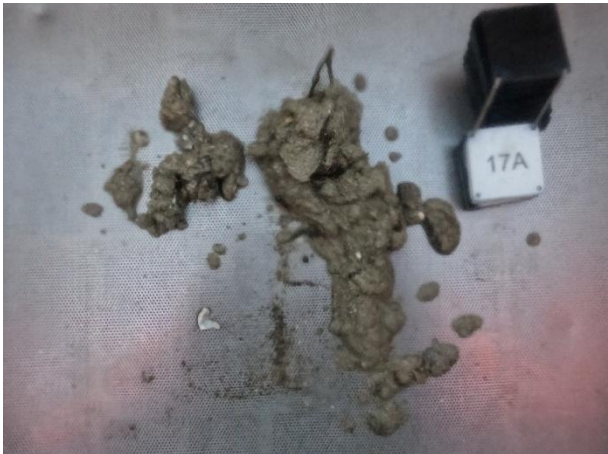
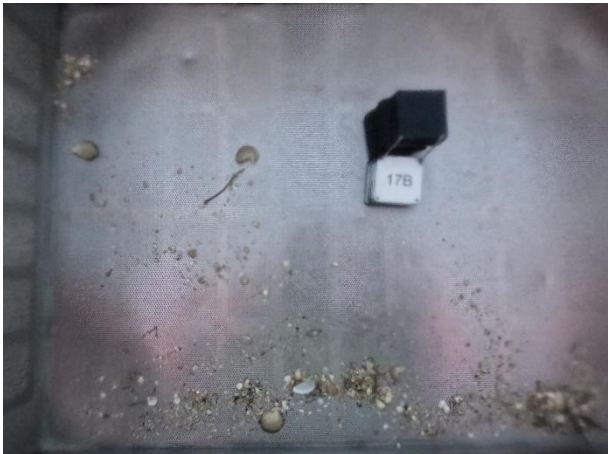
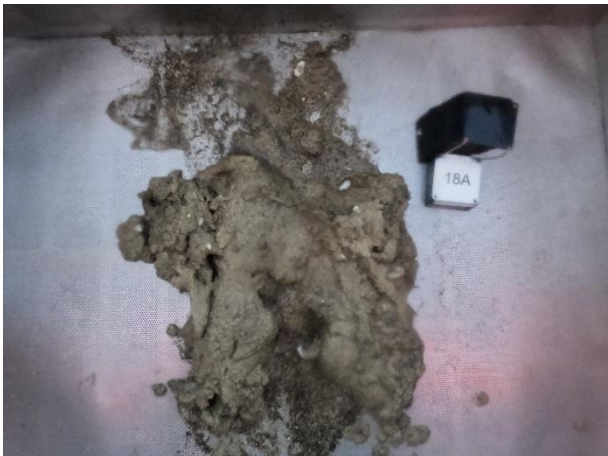
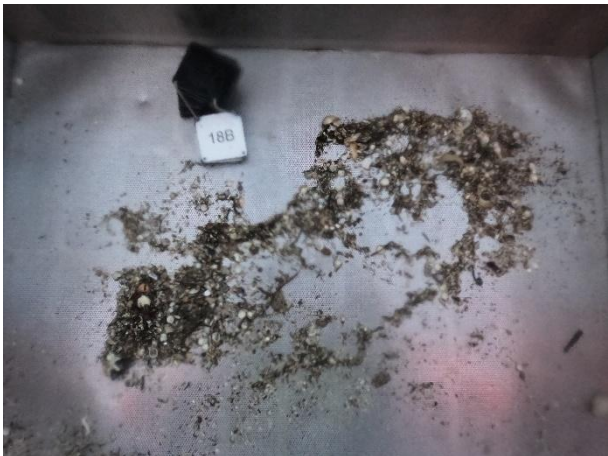
Vedlegg – Bilder fra prøvestasjoner

Bilder nedenfor viser sediment (A) og ferdig vasket prøve (B) ved stasjonene.

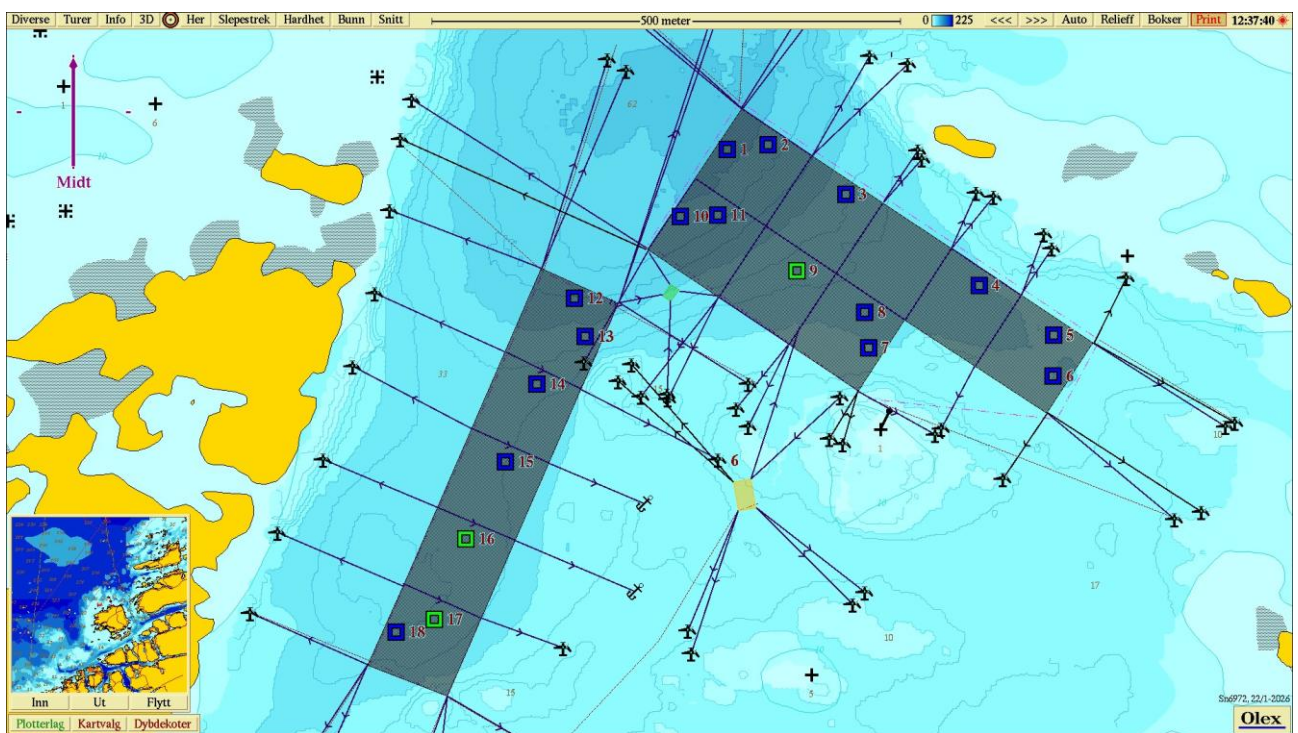
Figur 2. Batymetrisk kart (nordlig orientering) med avmerking av anleggsrammen og prøvestasjoner med tilstandsklasse: blå firkant; Tilstand 1, grønn firkant; Tilstand 2. Kartdatum WGS84.

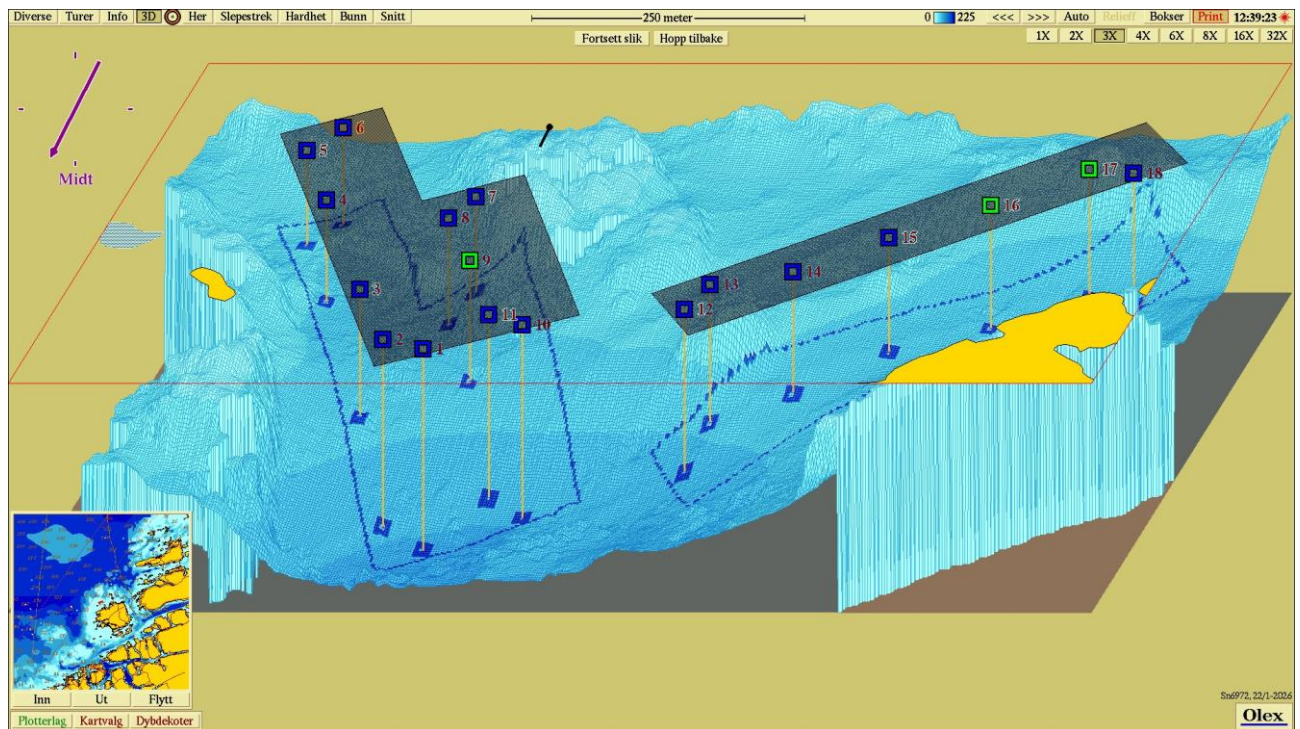
Figur 3. 3D-visning av anlegget (sørvestlig orientering) og prøvestasjoner med tilstandsklassifisering: blå firkant; Tilstand 1, grønn firkant; Tilstand 2. Kartdatum WGS84.
