B-undersøkelse

Lokalitet HØGHOLMEN (10536)

Rapport ID 21418

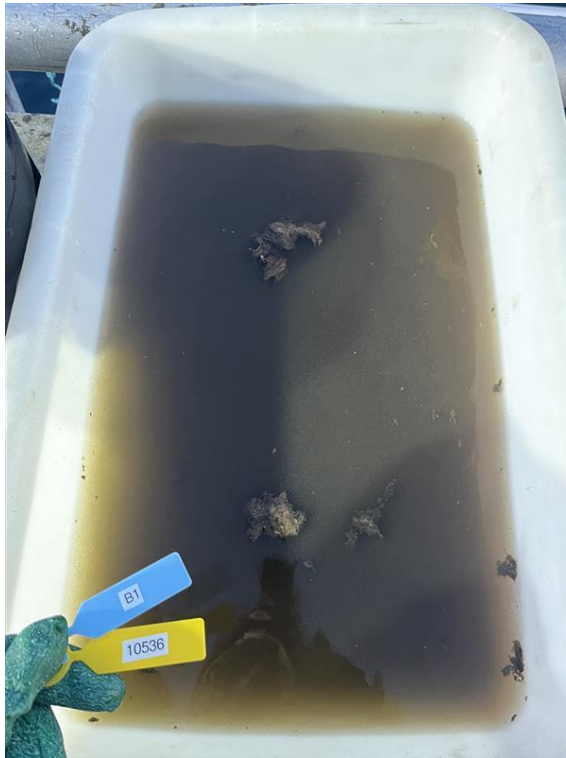
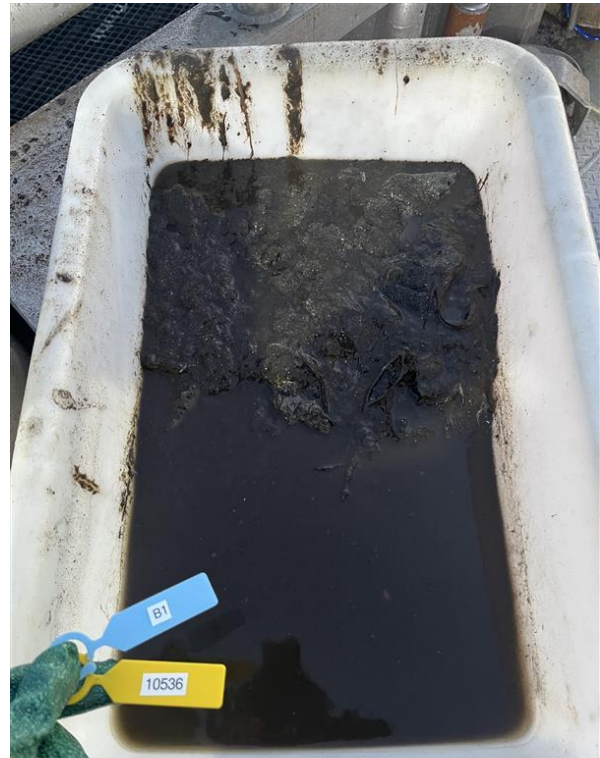
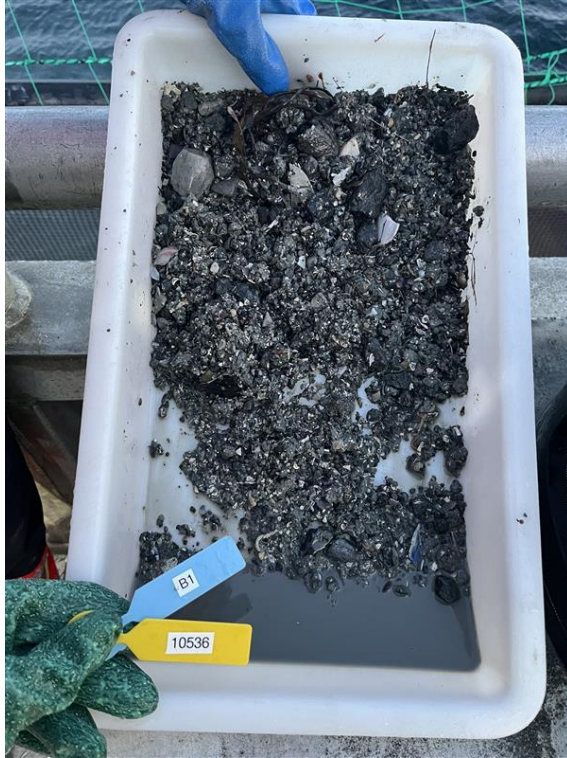
Stasjon 1

Prøvepunkt	Kommentar
1	Prøve tatt inni merden. Byttet til pH-meter 1. Leireklumper, slamklumper. 3 forsøk på grunn av at grabben ble utløst før elektrokjemisk måling
2	Arter: Capitella capitata Rester av anleggsrens
3	Rekalibrerte pH-meter4, mye detritus, rester av anleggsrens. Grabbhugg 1 tom, grabbhugg 2 stein + sediment
4	Mye detritus, mulig funn av ålegress
5	Arter: Capitella capitata Mye detritus
6	Rester av anleggsrens, detritus
7	Kun skrap

To bilder er vedlagt av usilt prøve på stasjon B1. Bildet over til høyre viser slamklumper, og bildet over til venstre viser usilt sediment

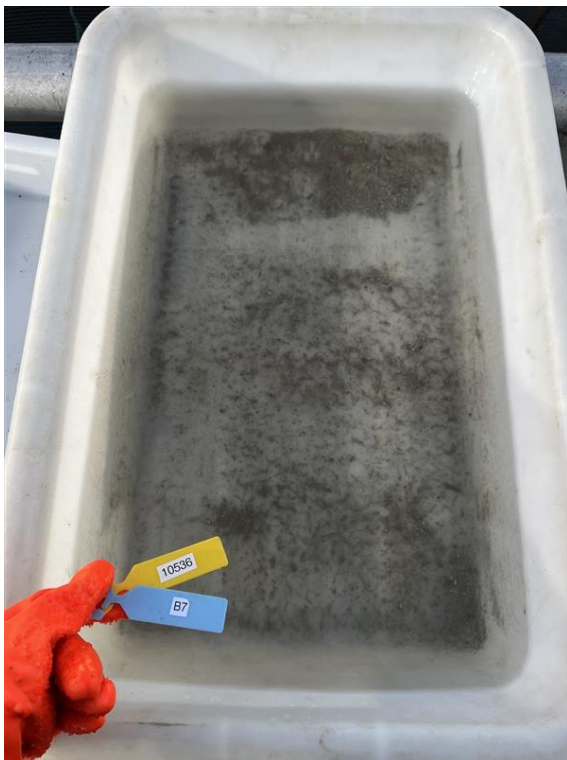
Stasjon 7

For lite sediment – prøve ikke silt.

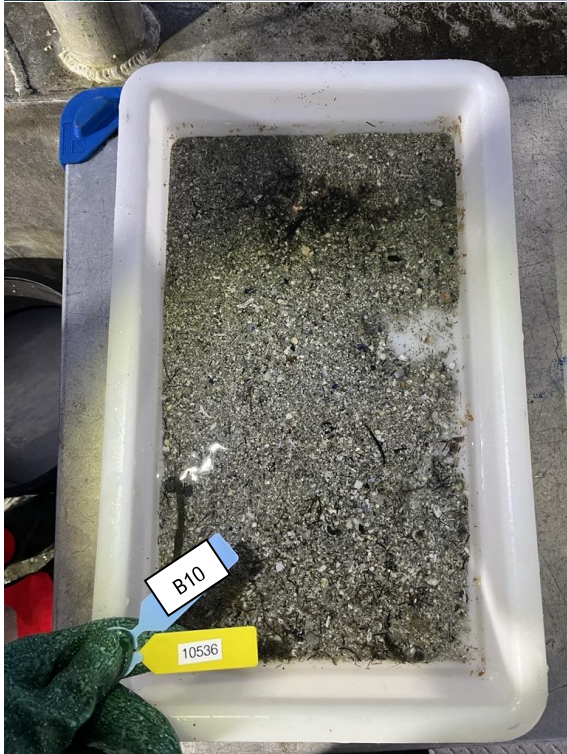
Stasjon 10

Prøvepunkt	Kommentar
8	Arter: Capitella capitata, Ophryotrocha sp. Mye detritus
9	Arter: Capitella capitata Rester av anleggsrens, litt detritus
10	Litt detritus, litt rester av anleggsrens

To bilder er vedlagt av usilt prøve på stasjon B10. Bildet over til høyre viser slamklumper, og bildet over til venstre viser usilt sediment

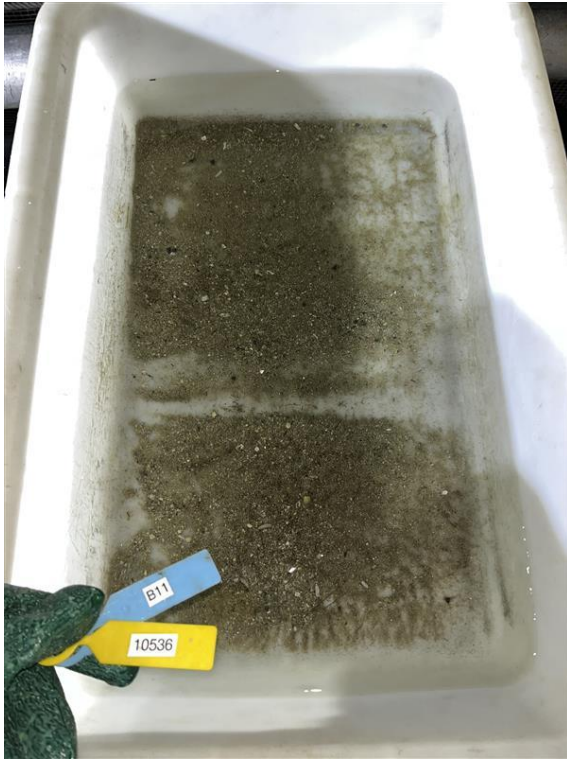
Stasjon 11

For lite sediment – prøve ikke silt.

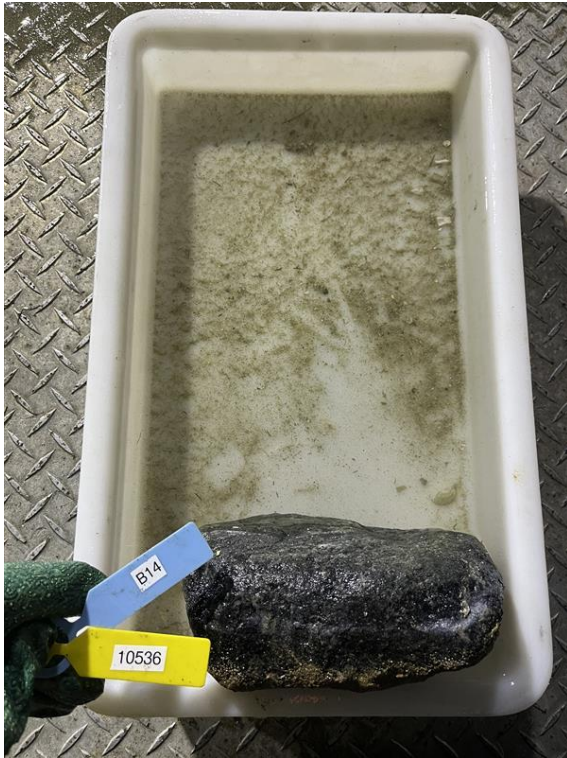
Stasjon 14

For lite sediment – prøve ikke silt.

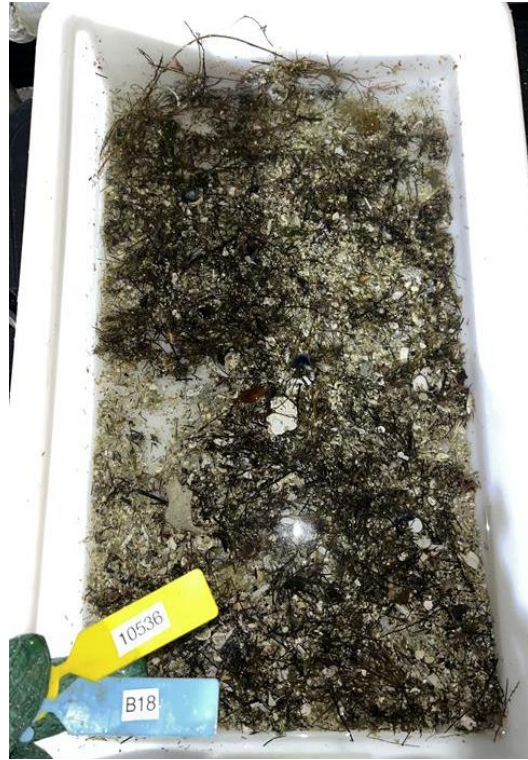
Stasjon 18

Bildet av usilt prøve mangler.

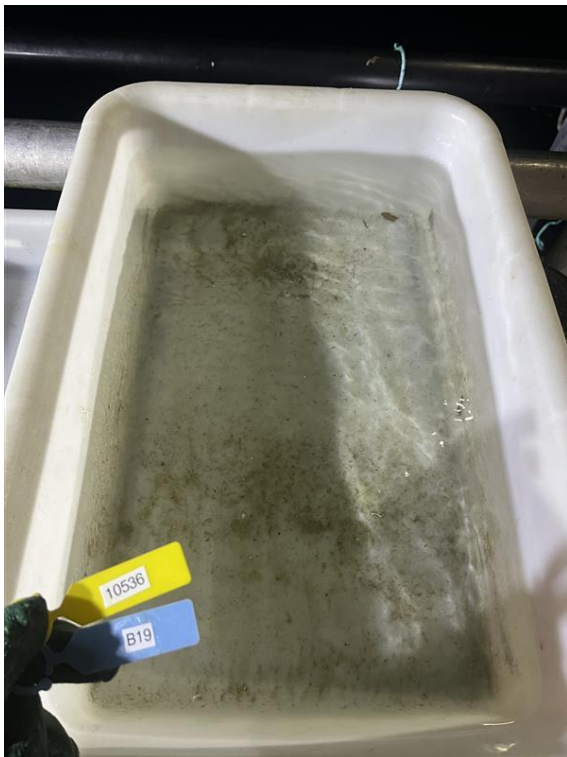
Stasjon 19

For lite sediment – prøve ikke silt.
