B-undersøkelse

Lokalitet MULNESODDEN (35617)

Rapport ID 21421

Sedimentbilder fra B-undersøkelsen ved Mulnesodden i januar 2026.

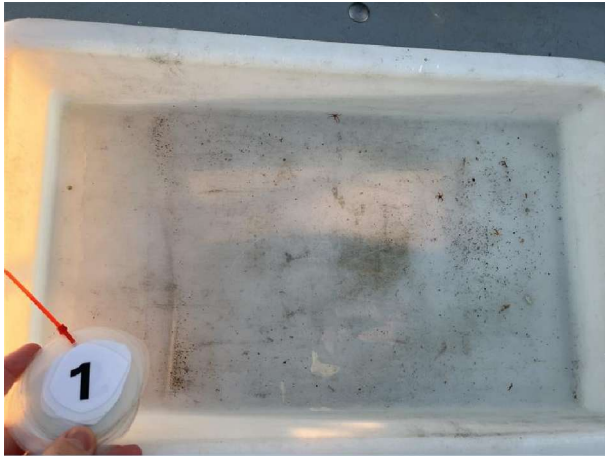
Figur 1: *Bilde som viser grabbinnholdet fra stasjon 1. Sedimentet besto strø av silt på fjellbunn. Det ble også registrert rester av fekalier ved stasjonen. Foto: Aqua Kompetanse AS.*

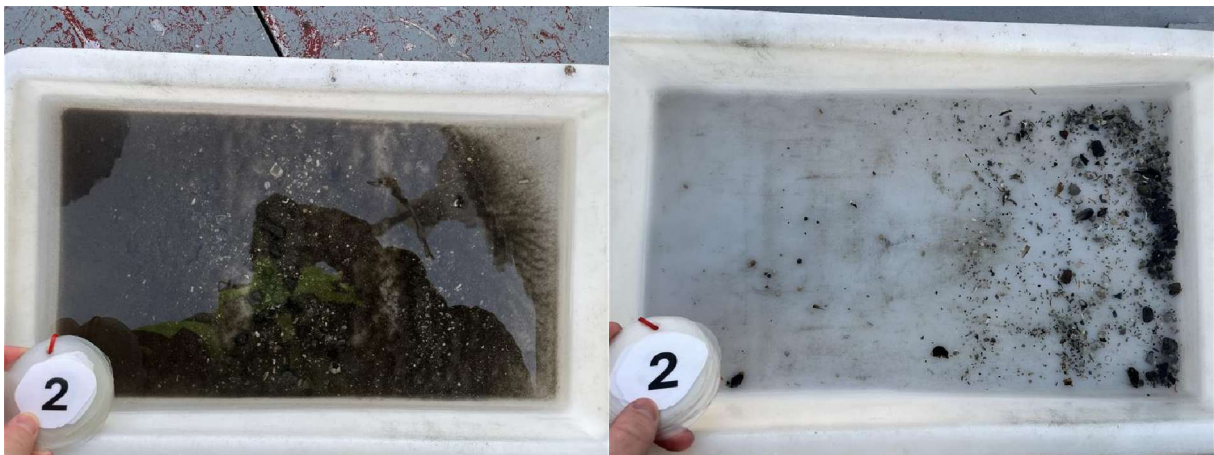
Figur 2: *Bilder som viser sedimentet fra stasjon 2 før og etter siling. Sedimentet besto av silt, sand og grus. Det ble også registrert fjellbunn. Foto: Aqua Kompetanse AS.*

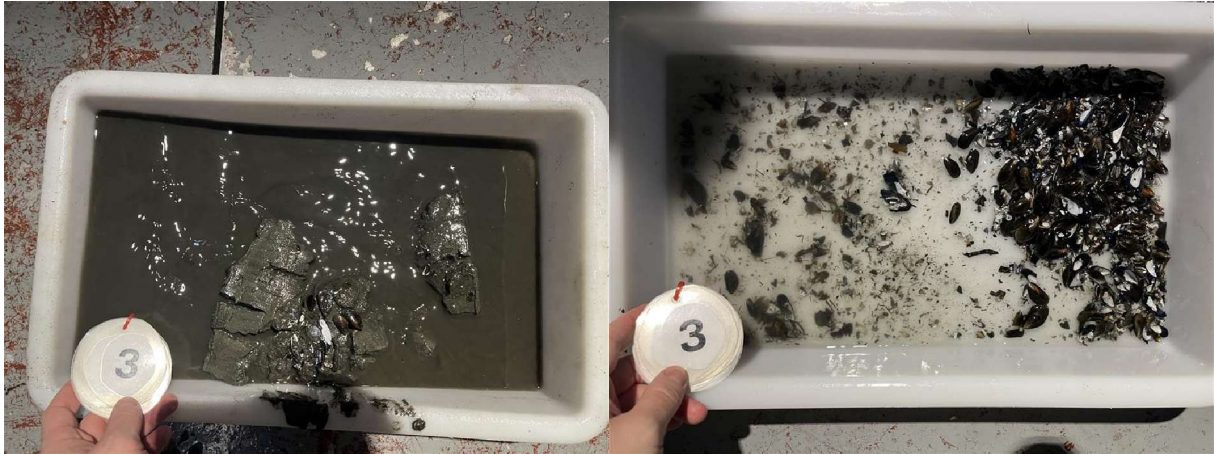
Figur 3: Bilder som viser sedimentet fra stasjon 3 før og etter siling. Sedimentet besto av leire, silt og sand. Foto: Aqua Kompetanse AS.

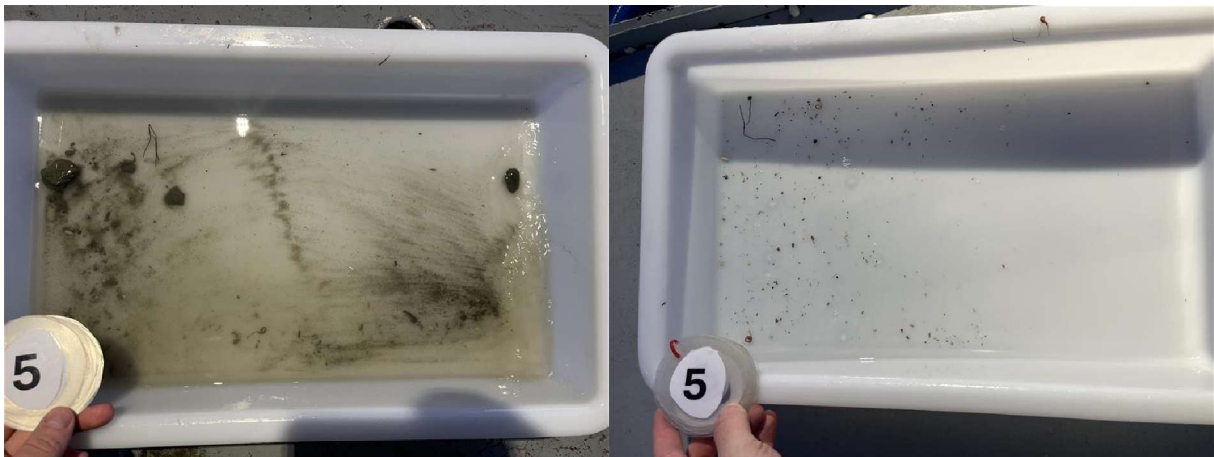
Figur 5: Bilder som viser sedimentet fra stasjon 5 før og etter siling. Sedimentet besto av leire og silt. Det ble også registrert fjellbunn. Foto: Aqua Kompetanse AS.

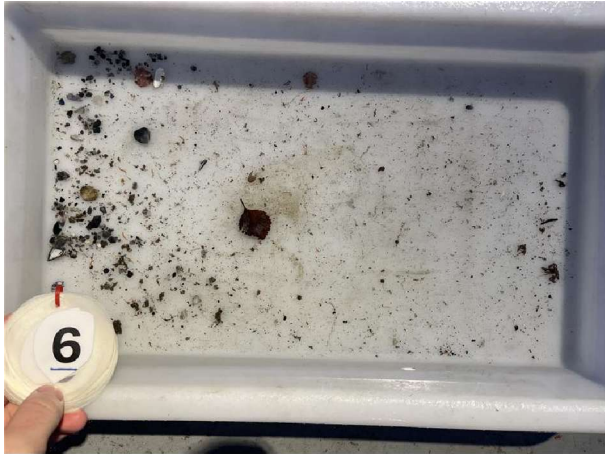
Figur 6: *Bilde som viser grabbinholdet fra stasjon 6. Sedimentet besto av strø av grus på fjellbunn. Det ble registrert Beggiatoa ved stasjonen. Foto: Aqua Kompetanse AS.*

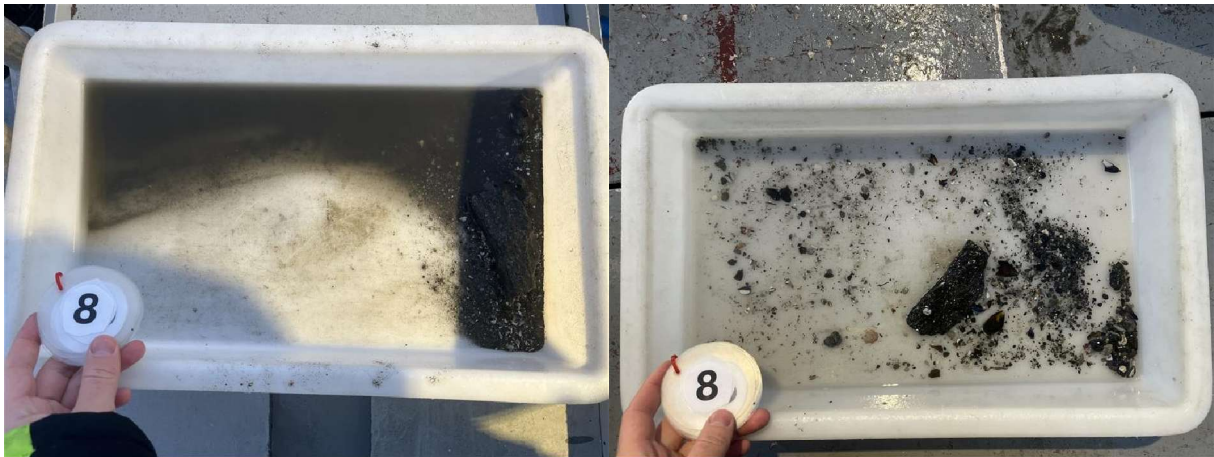
Figur 7: *Bilder som viser sedimentet fra stasjon 8 før og etter siling. Sedimentet besto av silt, sand og grus. Det ble også registrert fjellbunn. Foto: Aqua Kompetanse AS.*

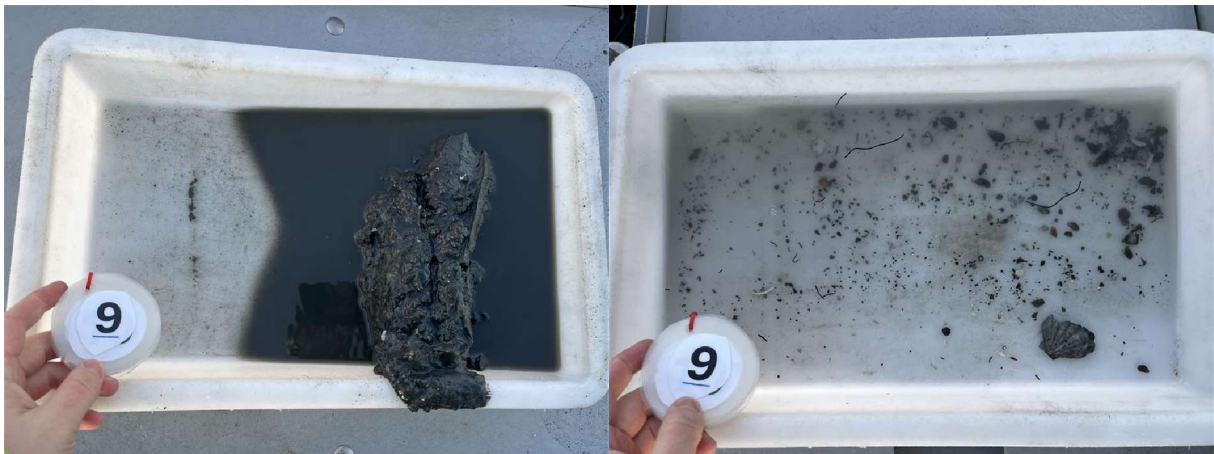
Figur 8: *Bilder som viser sedimentet fra stasjon 9 før og etter siling. Sedimentet besto av leire, silt og grus. Foto: Aqua Kompetanse AS.*

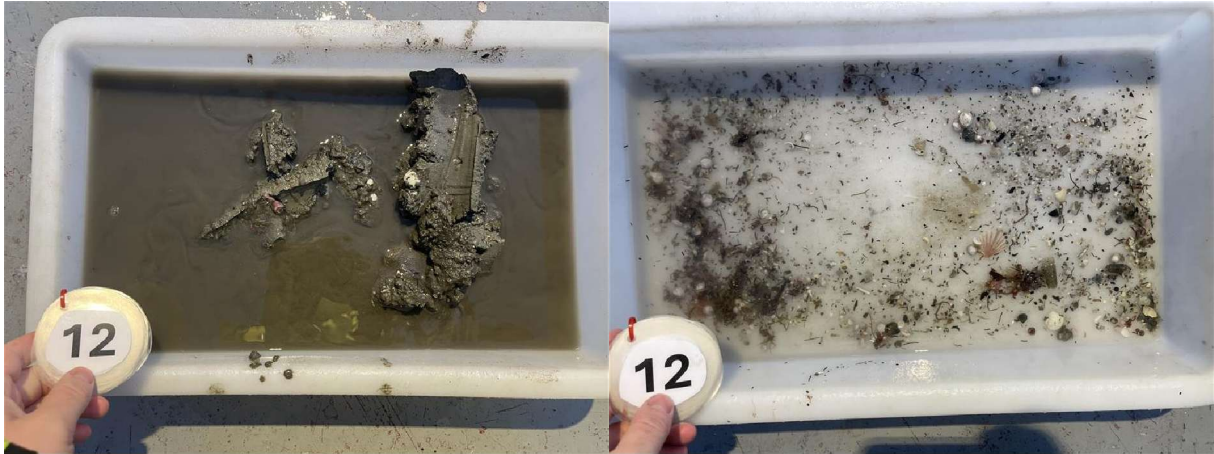
Figur 9: Bilder som viser sedimentet fra stasjon 12 før og etter siling. Sedimentet besto av leire og silt. Foto: Aqua Kompetanse AS.

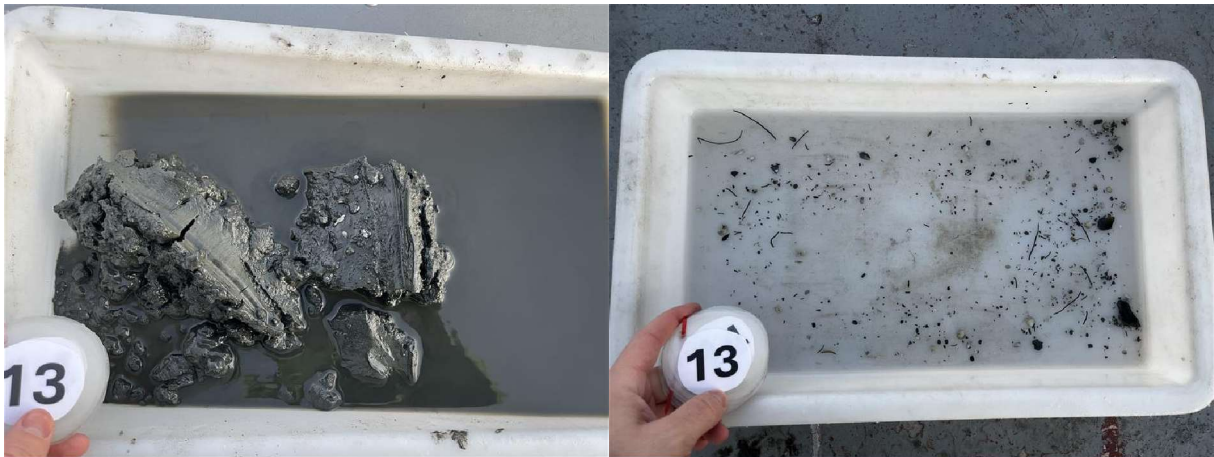
Figur 10: Bilder som viser sedimentet fra stasjon 13 før og etter siling. Sedimentet besto av leire og silt. Foto: Aqua Kompetanse AS.

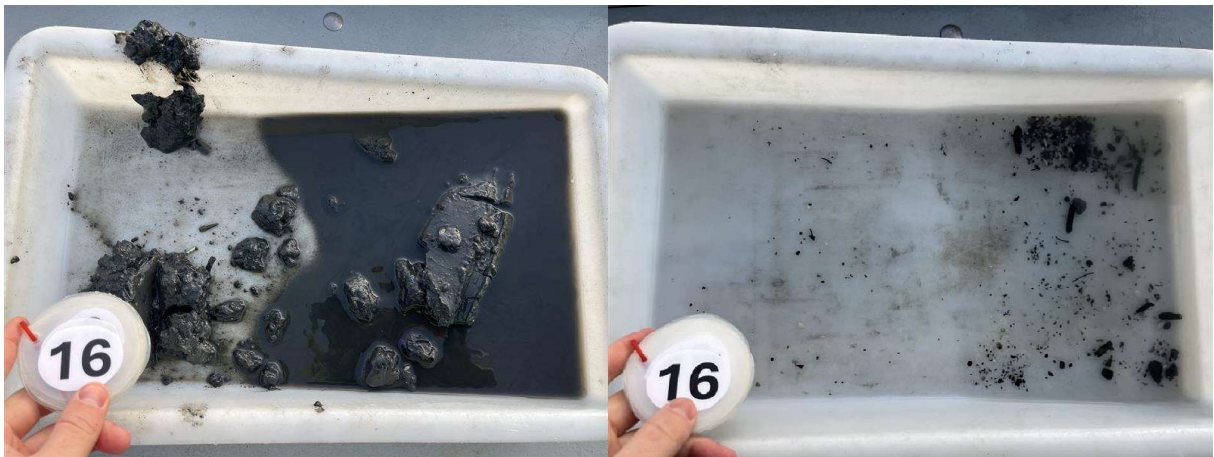
Figur 11: Bilder som viser sedimentet fra stasjon 16 før og etter siling. Sedimentet besto av leire, silt og grus. Foto: Aqua Kompetanse AS.

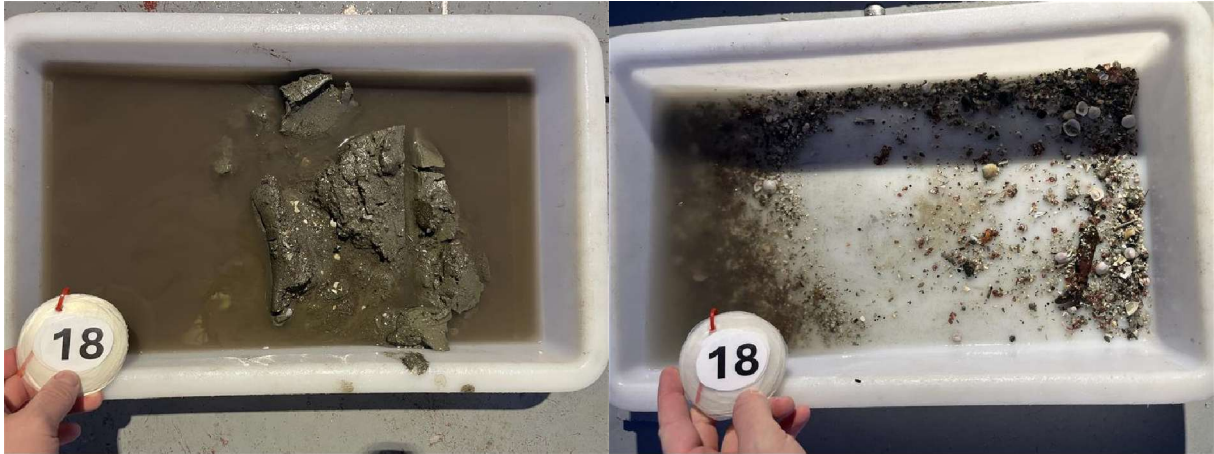
Figur 12: Bilder som viser sedimentet fra stasjon 18 før og etter siling. Sedimentet besto av leire, silt og sand. Foto: Aqua Kompetanse AS.

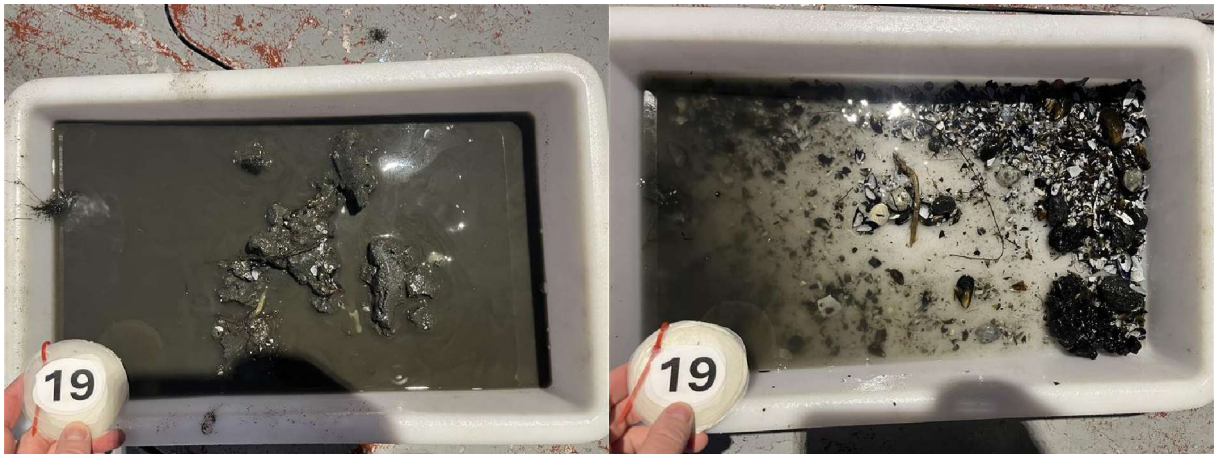
Figur 13: Bilder som viser sedimentet fra stasjon 19 før og etter siling. Sedimentet besto av leire, silt, sand og grus. Foto: Aqua Kompetanse AS.

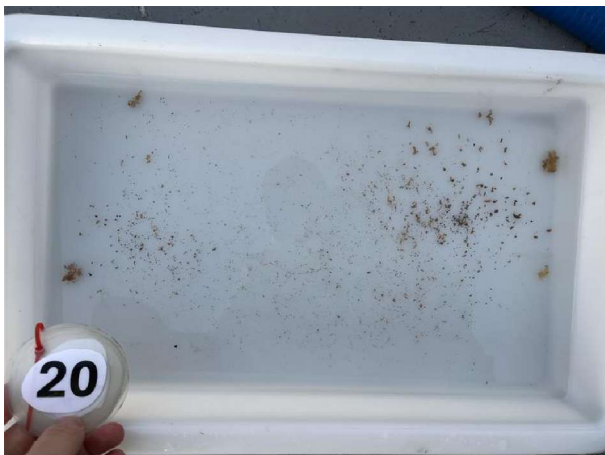
Figur 14: Bilde som viser grabbinholdet fra stasjon 20. Substratet besto av strø av silt på fjellbunn. Det ble også registrert rester av fôr og fekalier ved stasjonen. Foto: Aqua Kompetanse AS.
