B-undersøkelse
Lokalitet HØYVIKA (11786)

Lokalitetstilstand 3

Rapport ID 21426

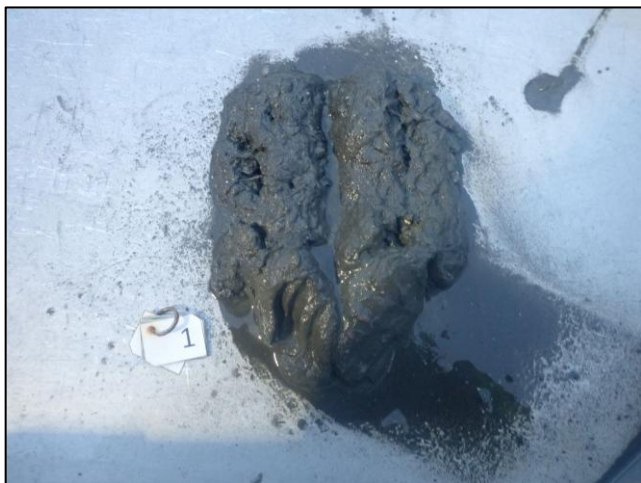
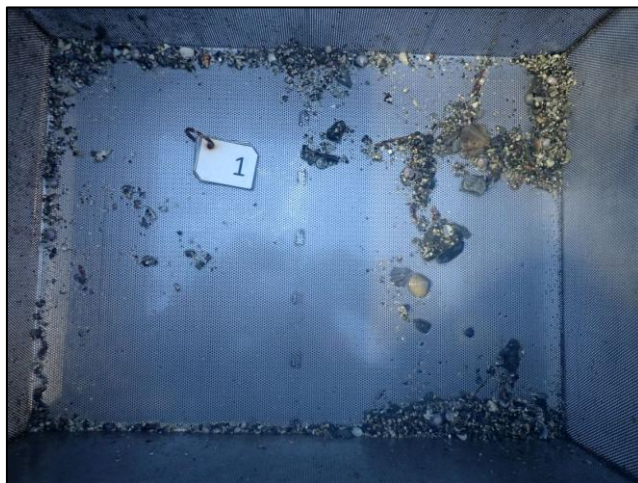
Prøvepunkt 1

Prøvepunkt	Kommentar
1	Skjellrester. Tok ny prøve grunnet stein i grabbkjeften.
2	Skjellrester.
3	Skjellrester.
4	Skjellrester.
5	Skjellrester, løv. Løst lag i overflaten.
6	Skjellrester.
7	Skjellrester. Løst lag i overflaten.
8	Skjellrester.
9	Skjellrester.

Figur 7. Bilder av sedimentet hentet opp fra prøvepunkt 1. Uvasket prøve til venstre og vasket/siltet prøve til høyre.

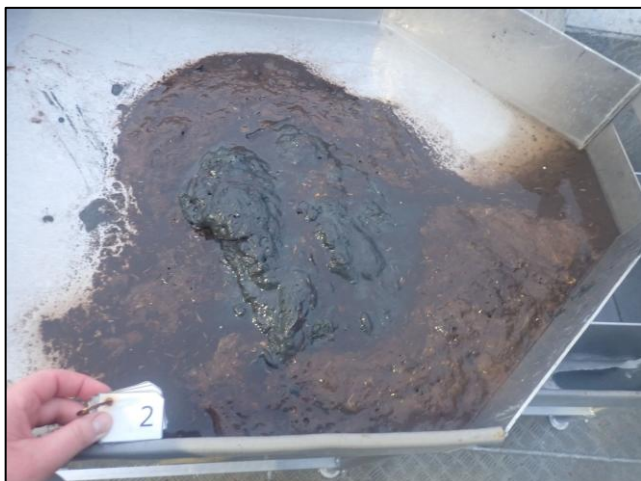
Prøvepunkt 2

Figur 8. Bilder av sedimentet hentet opp fra prøvepunkt 2. Uvasket prøve til venstre og vasket/siltet prøve til høyre.

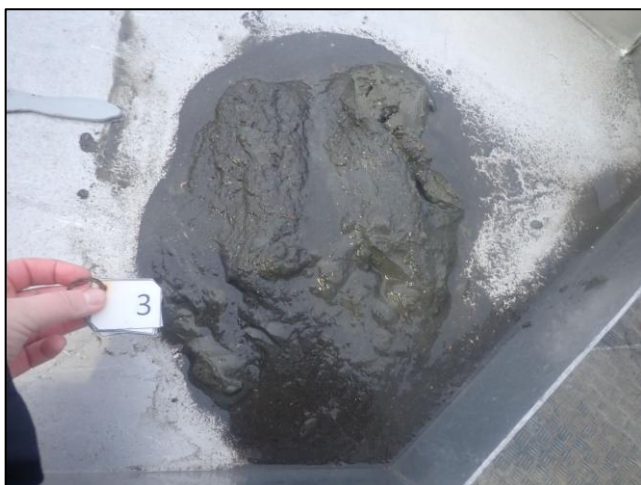
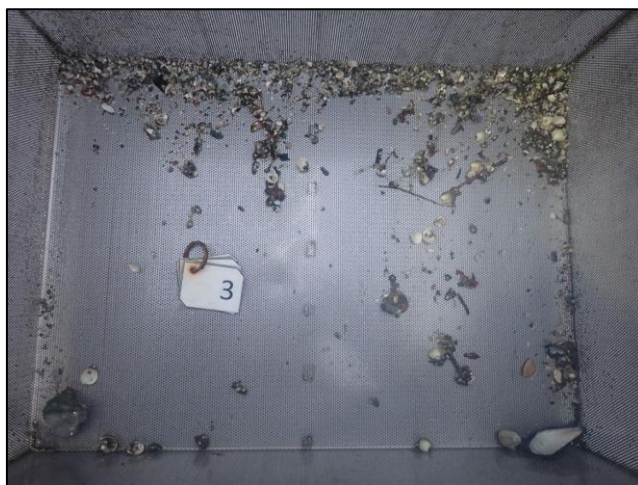
Prøvepunkt 3

Figur 9. Bilder av sedimentet hentet opp fra prøvepunkt 3. Uvasket prøve til venstre og vasket/siltet prøve til høyre.

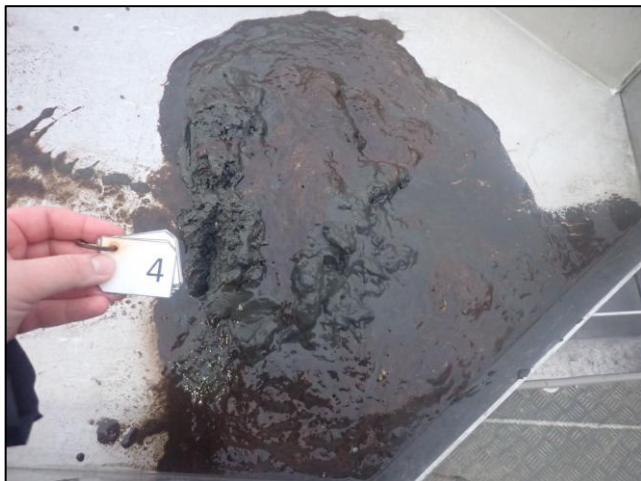
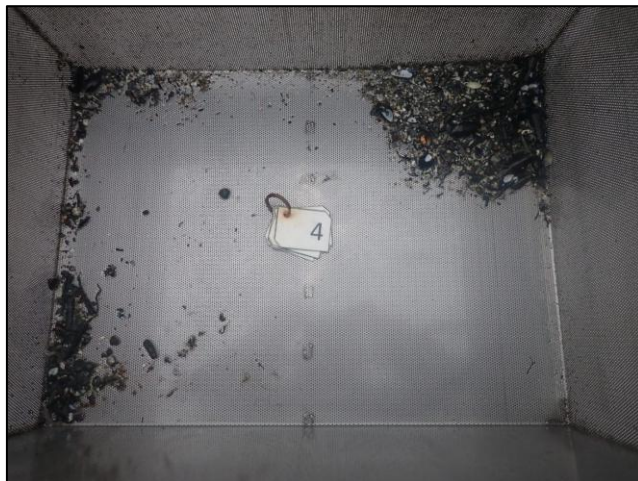
Prøvepunkt 4

Figur 10. Bilder av sedimentet hentet opp fra prøvepunkt 4. Uvasket prøve til venstre og vasket/siltet prøve til høyre.

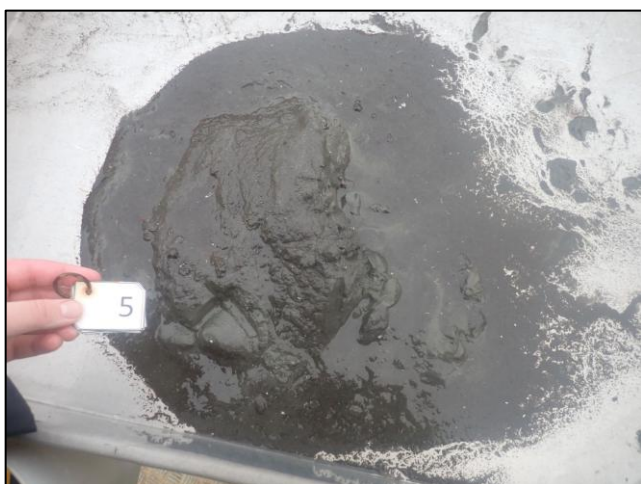
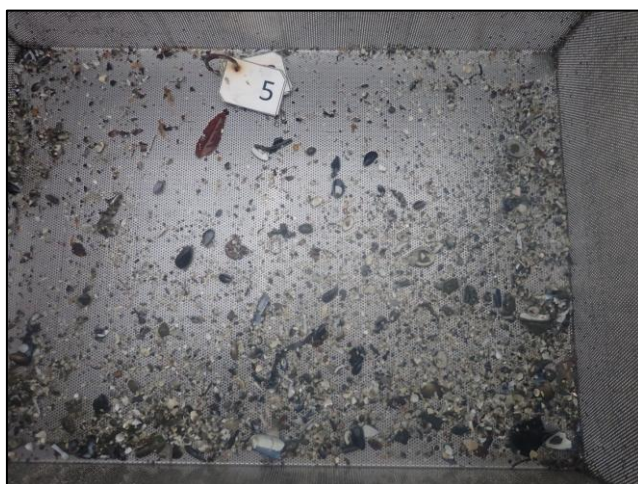
Prøvepunkt 5

Figur 11. Bilder av sedimentet hentet opp fra prøvepunkt 5. Uvasket prøve til venstre og vasket/siltet prøve til høyre.

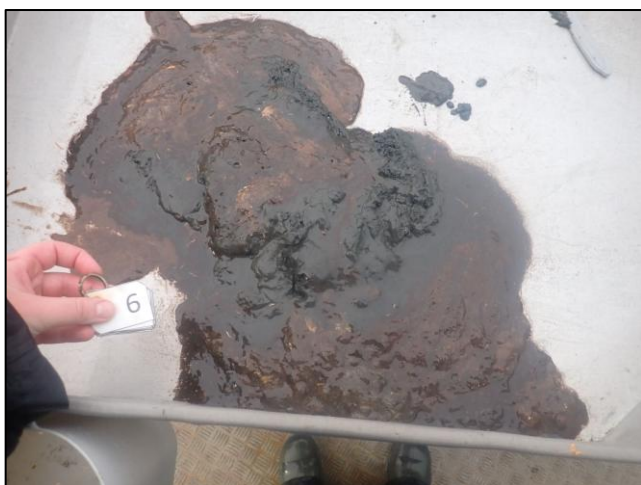
Prøvepunkt 6

Figur 12. Bilder av sedimentet hentet opp fra prøvepunkt 6. Uvasket prøve til venstre og vasket/siltet prøve til høyre.

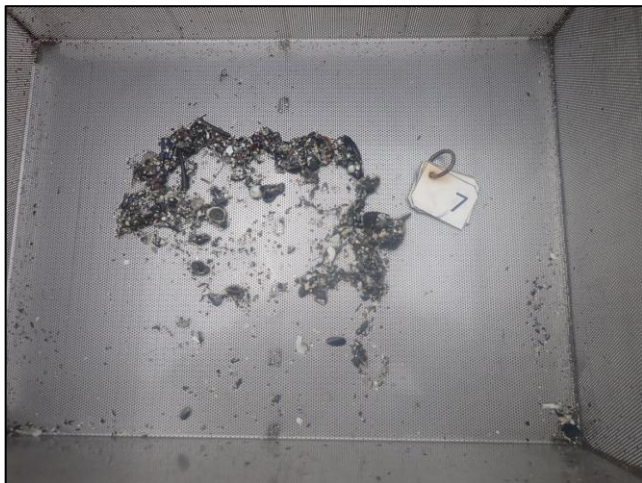
Prøvepunkt 7

Figur 13. Bilde av sedimentet hentet opp ved prøvepunkt 7. Bilde av uvasket prøve mangler.

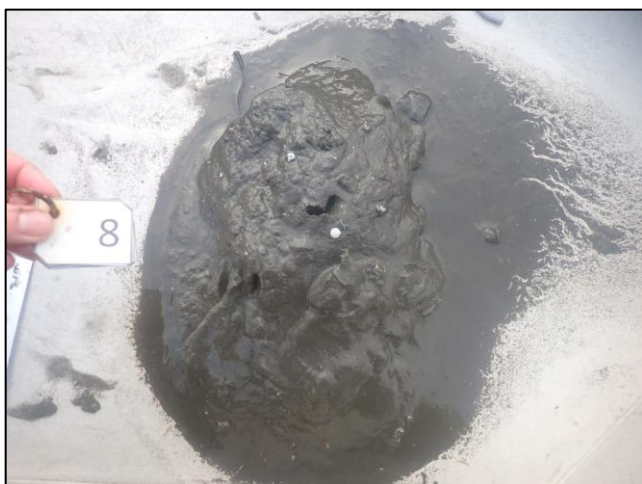
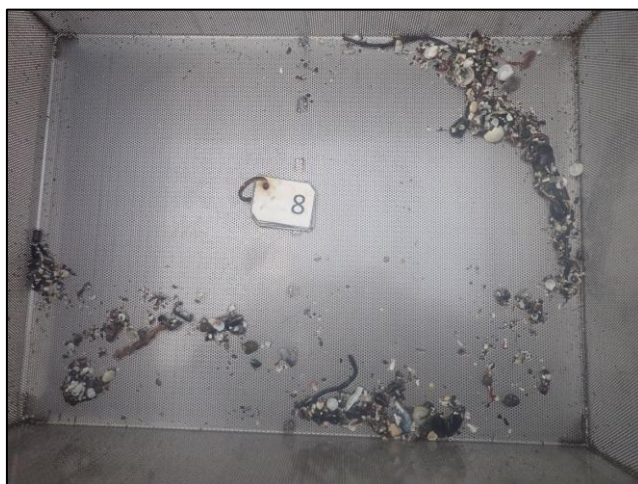
Prøvepunkt 8

Figur 14. Bilder av sedimentet hentet opp fra prøvepunkt 8. Uvasket prøve til venstre og vasket/silt prøve til høyre.

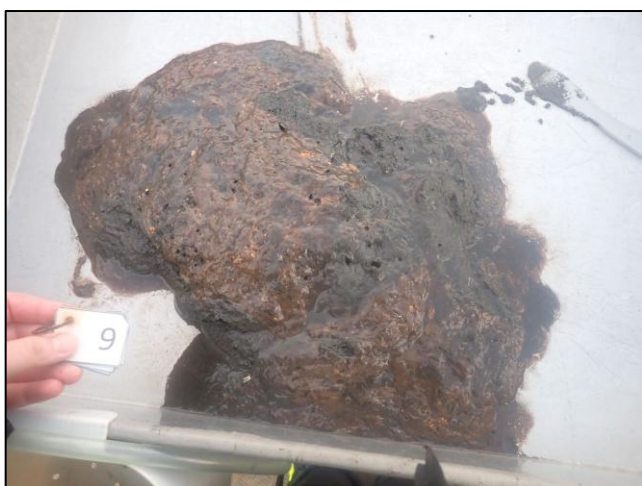
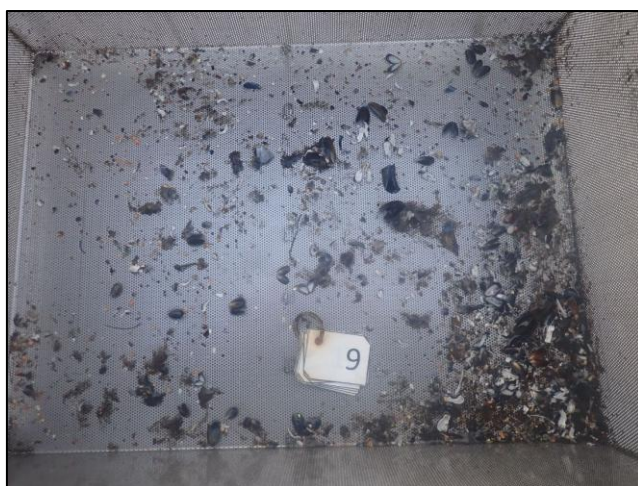
Prøvepunkt 9

Figur 15. Bilder av sedimentet hentet opp fra prøvepunkt 9. Uvasket prøve til venstre og vasket/silt prøve til høyre.

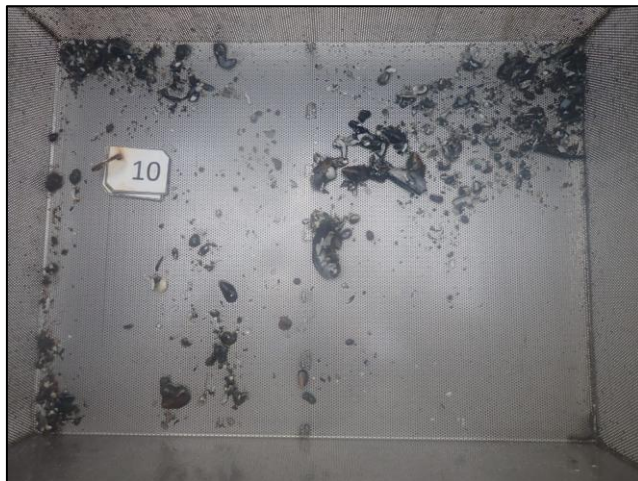
Prøvepunkt 10

Prøvepunkt	Kommentar
10	Skjellrester. Løst lag i overflaten.

Figur 16. Bilder av sedimentet hentet opp fra prøvepunkt 10. Uvasket prøve til venstre og vasket/silt prøve til høyre.

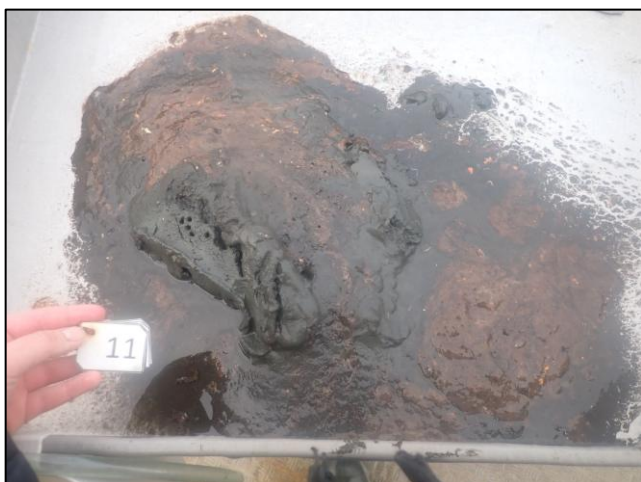
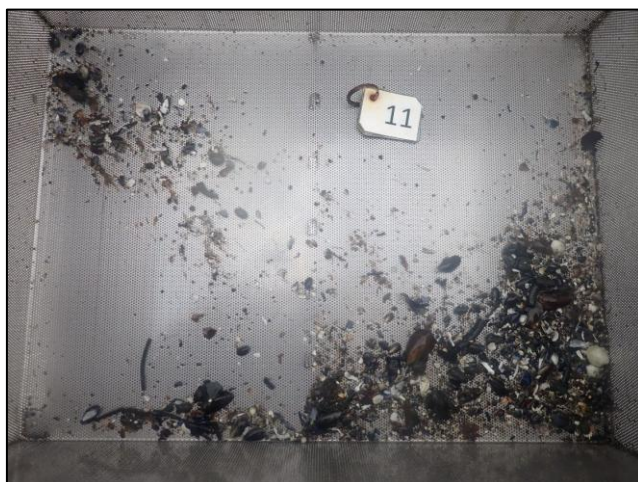
Prøvepunkt 11

Figur 17. Bilder av sedimentet hentet opp fra prøvepunkt 11. Uvasket prøve til venstre og vasket/silt prøve til høyre.

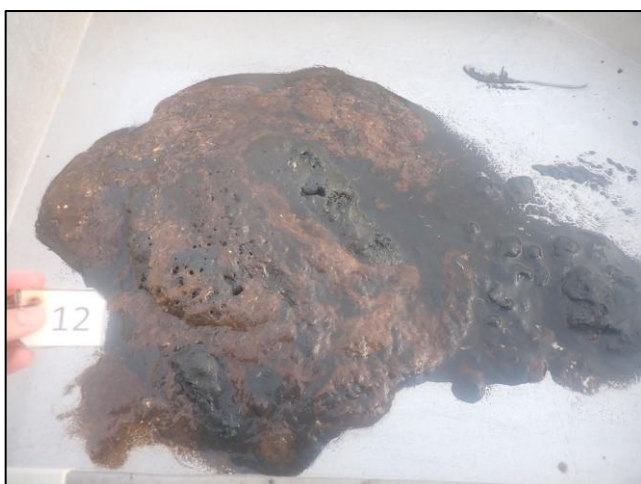
Prøvepunkt 12

Figur 18. Bilder av sedimentet hentet opp fra prøvepunkt 12. Uvasket prøve til venstre og vasket/silt prøve til høyre.

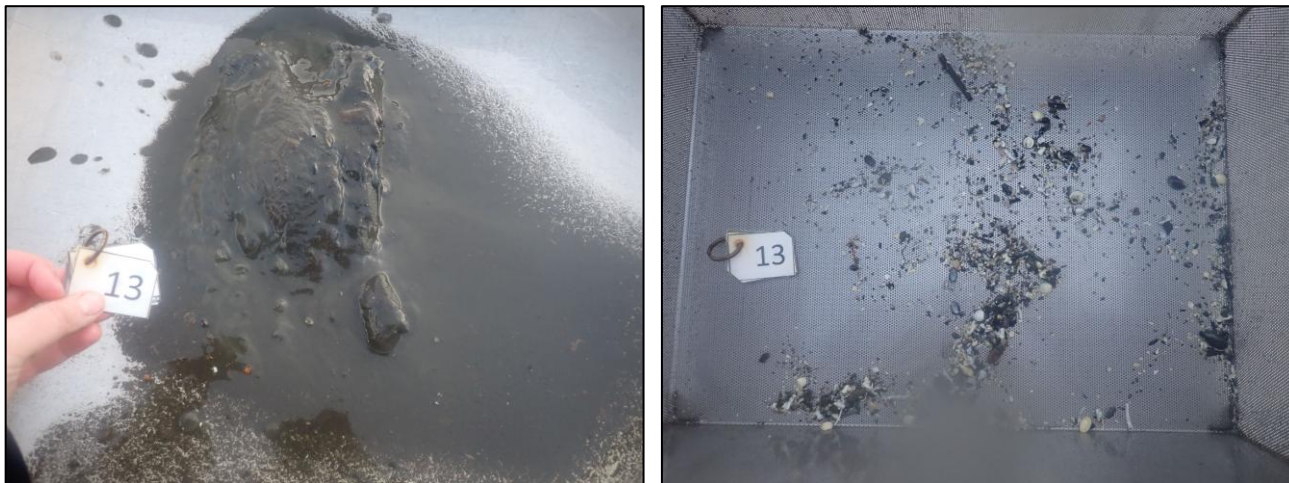
Prøvepunkt 13

Figur 19. Bilder av sedimentet hentet opp fra prøvepunkt 13. Uvasket prøve til venstre og vasket/silt prøve til høyre.
