B-undersøkelse

Lokalitet SKIGELSTRAND (11966)

Lokalitetstilstand 3

Rapport ID 21444

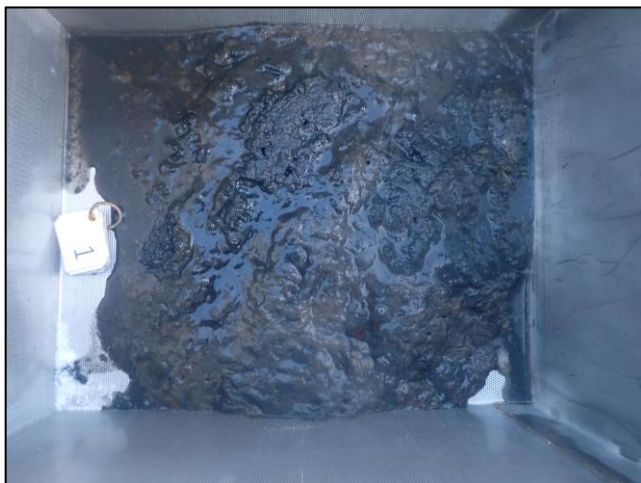
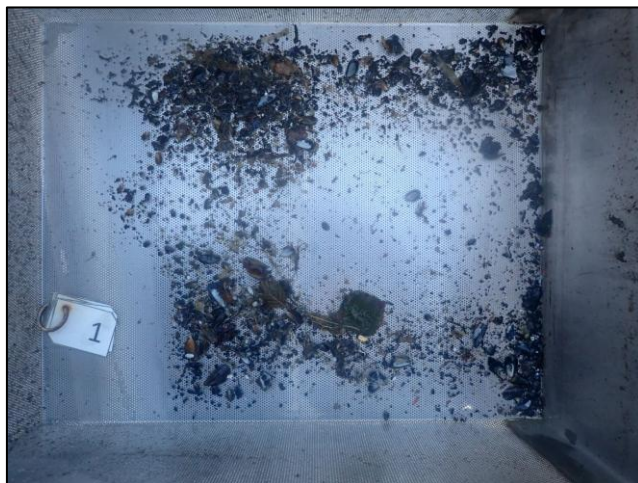
Prøvepunkt 1

Prøvepunkt	Kommentar
1	Skjellrester, løv.
2	Thyasira sp.
3	Skjellrester, løv, barnåler.
4	Skjellrester, løv, barnåler.
5	Skjellrester.
6	Skjellrester, løv, steiner. Sjøpung.
7	Skjellrester.
8	Skjellrester, barnåler. Tynt slamlag.
9	Steiner.

Figur 7. Bilder av sedimentet hentet opp fra prøvepunkt 1. Uvasket prøve til venstre og vasket/silt prøve til høyre.

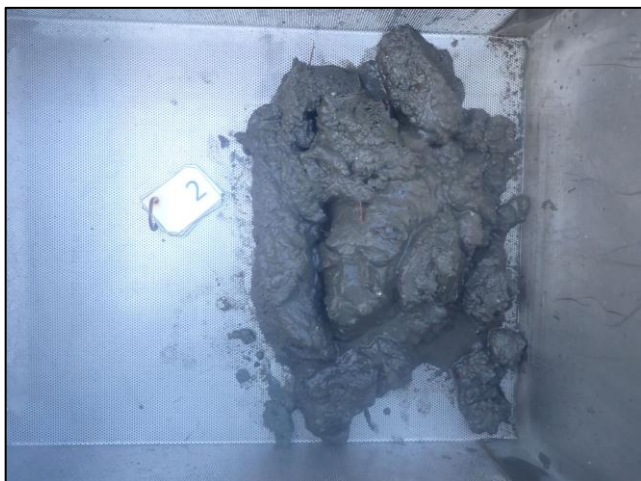
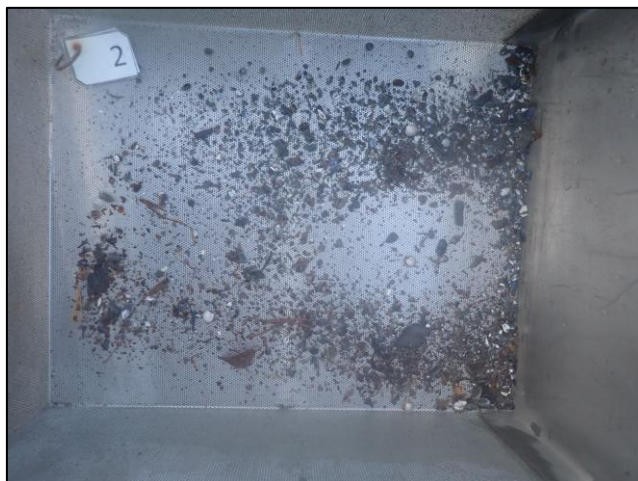
Prøvepunkt 2

Figur 8. Bilder av sedimentet hentet opp fra prøvepunkt 2. Uvasket prøve til venstre og vasket/silt prøve til høyre.

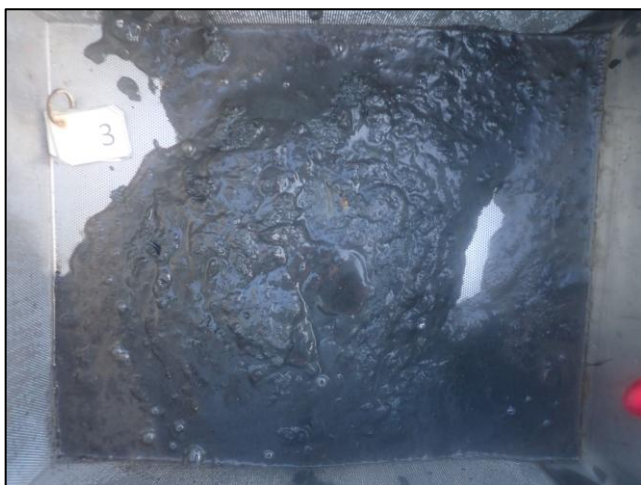
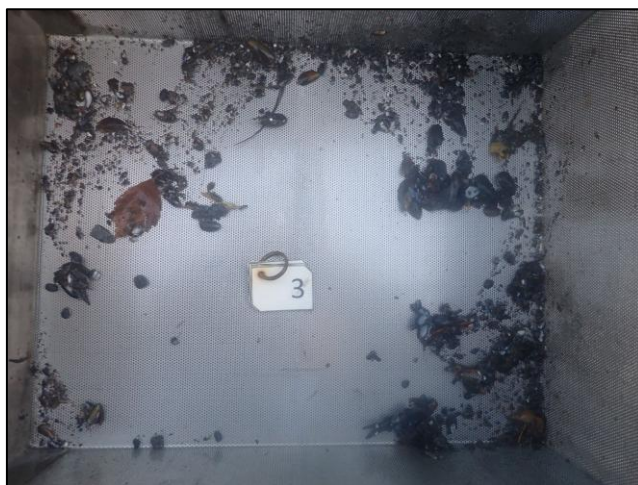
Prøvepunkt 3

Figur 9. Bilder av sedimentet hentet opp fra prøvepunkt 3. Uvasket prøve til venstre og vasket/silt prøve til høyre.

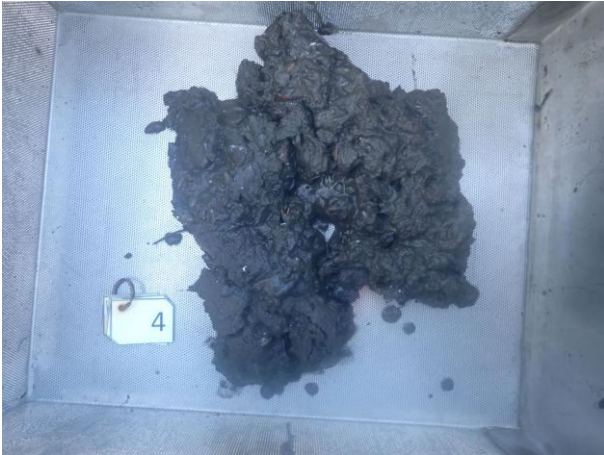
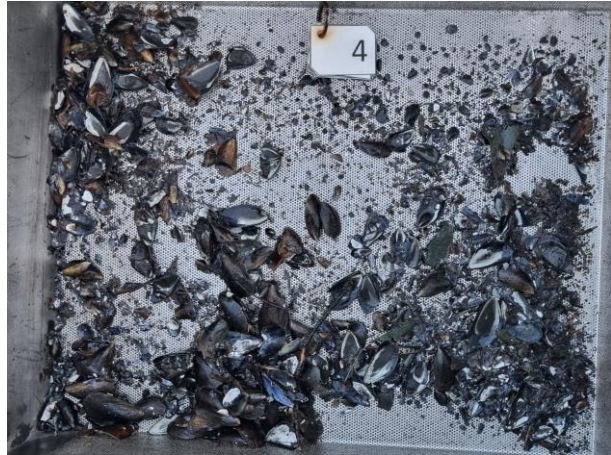
Prøvepunkt 4

Figur 10. Bilder av sedimentet hentet opp fra prøvepunkt 4. Uvasket prøve til venstre og vasket/silt prøve til høyre.

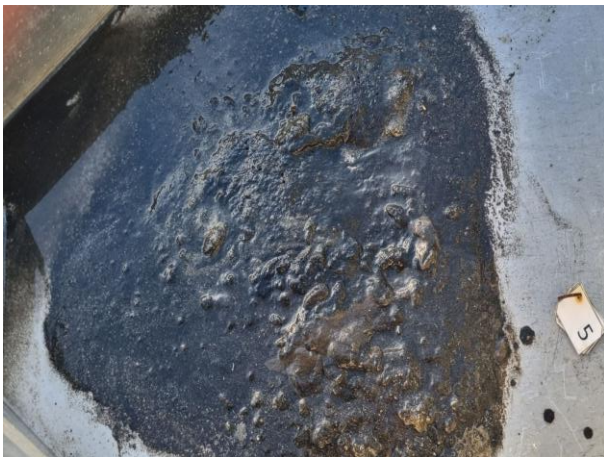
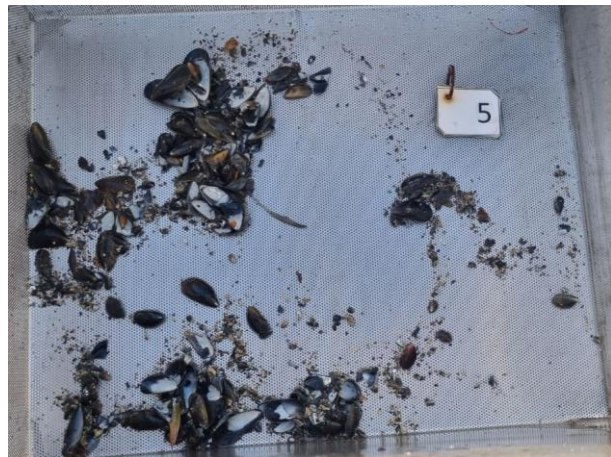
Prøvepunkt 5

Figur 11. Bilder av sedimentet hentet opp fra prøvepunkt 5. Uvasket prøve til venstre og vasket/silt prøve til høyre.

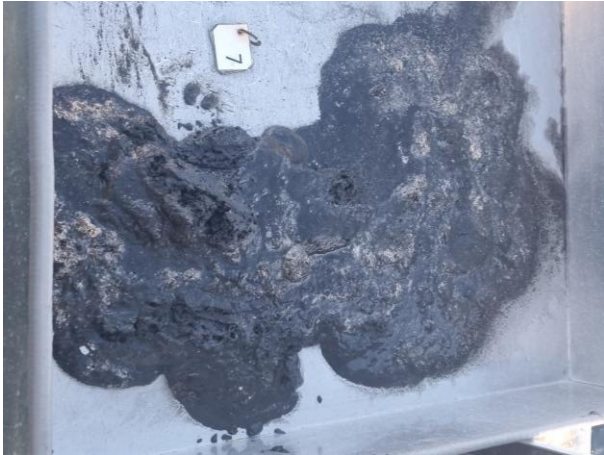
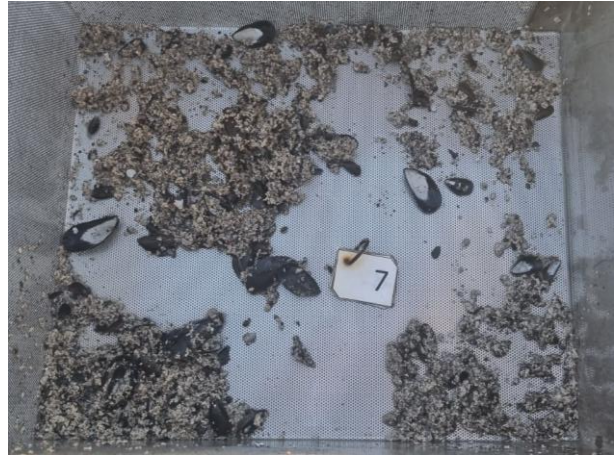
Prøvepunkt 7

Figur 13. Bilder av sedimentet hentet opp fra prøvepunkt 7. Uvasket prøve til venstre og vasket/silt prøve til høyre.

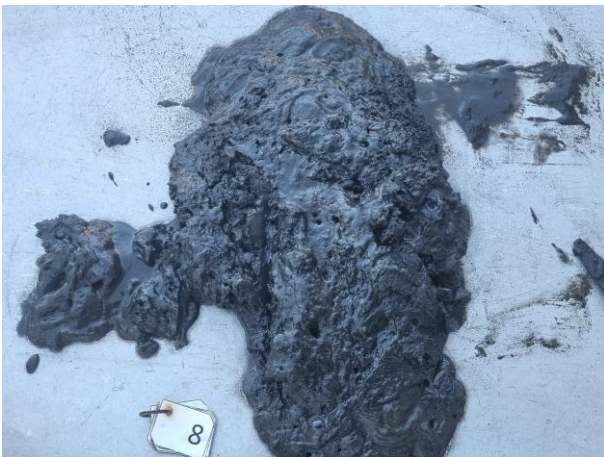
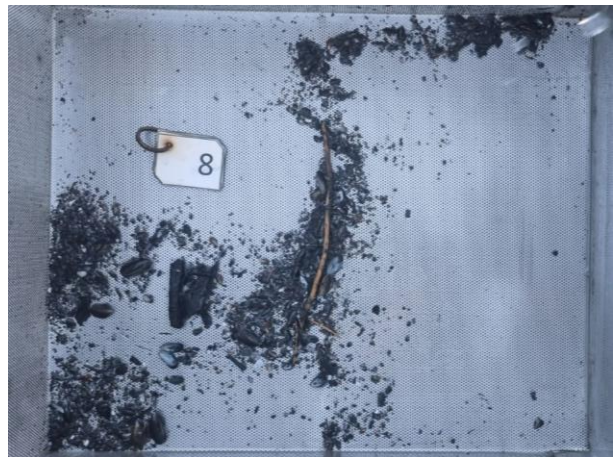
Prøvepunkt 8

Figur 14. Bilder av sedimentet hentet opp fra prøvepunkt 8. Uvasket prøve til venstre og vasket/silt prøve til høyre.

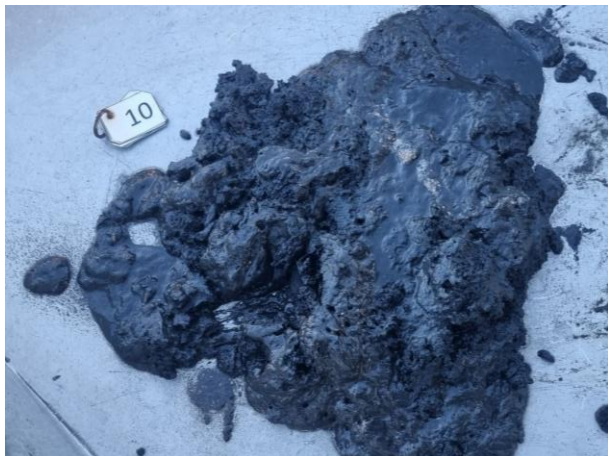
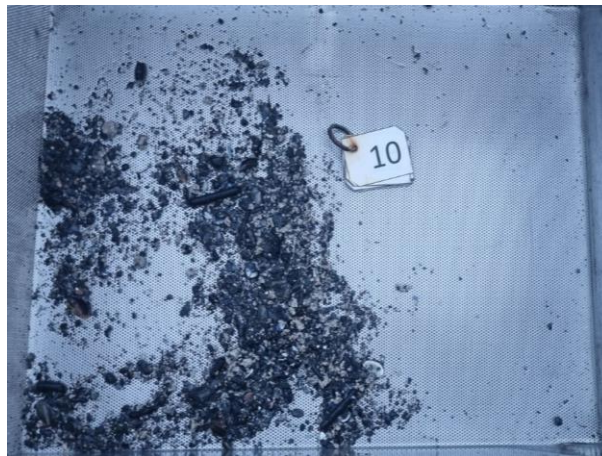
Prøvepunkt 10

Prøvepunkt	Kommentar
10	Skjellrester.

Figur 16. Bilder av sedimentet hentet opp fra prøvepunkt 10. Uvasket prøve til venstre og vasket/siltet prøve til høyre.

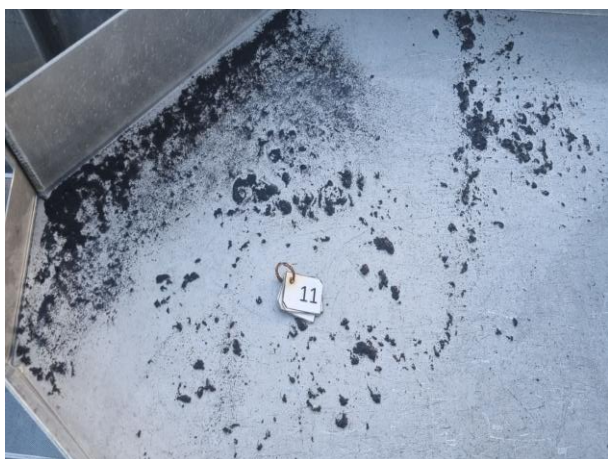
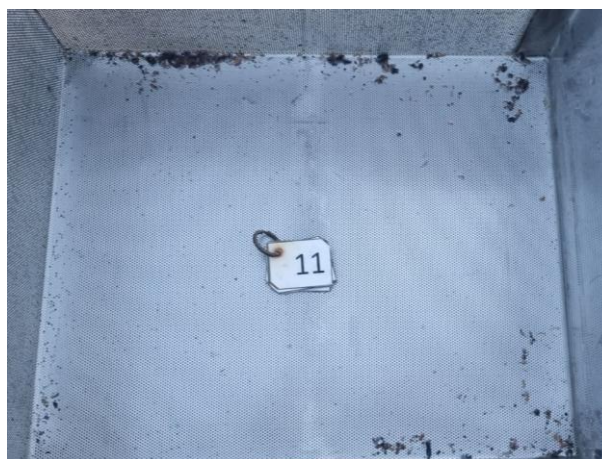
Prøvepunkt 11

Prøvepunkt	Kommentar
11	Organisk materiale og spor av silt.
12

Figur 17. Bilder av sedimentet hentet opp fra prøvepunkt 11. Uvasket prøve til venstre og vasket/siltet prøve til høyre.
