# **B-undersøkelse**

## **Lokalitet SANDØYA (35417)**

**Lokalitetstilstand 1**

Rapport ID 21453

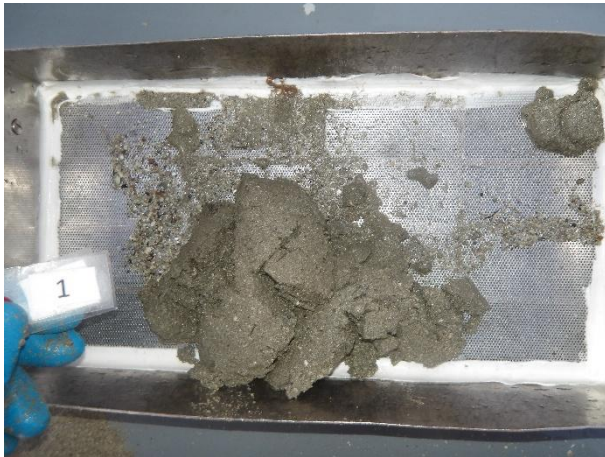
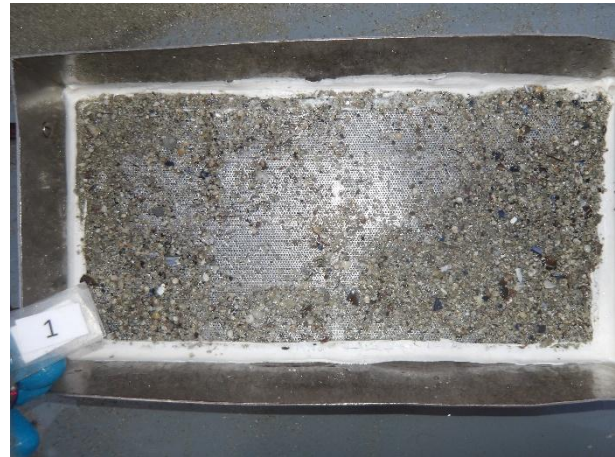
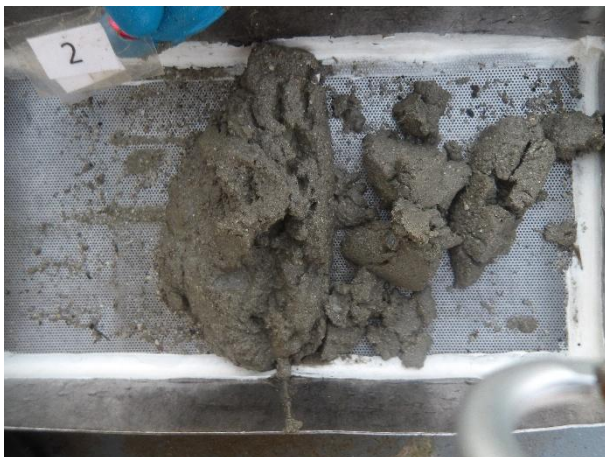
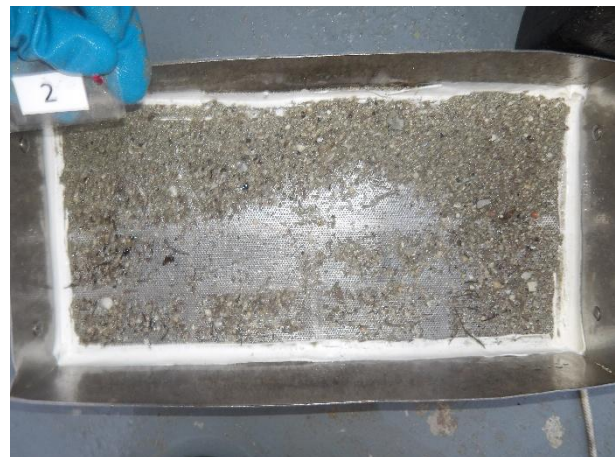
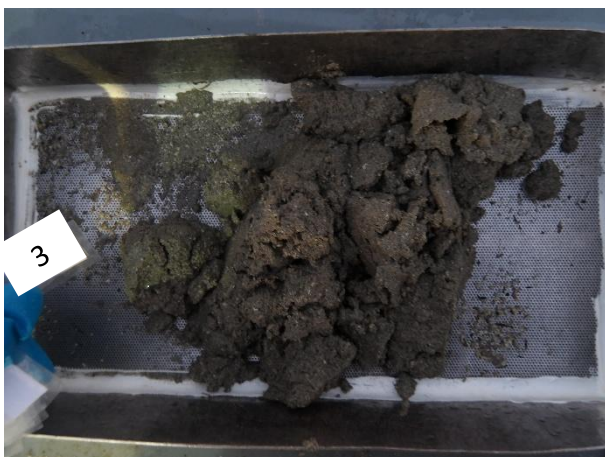
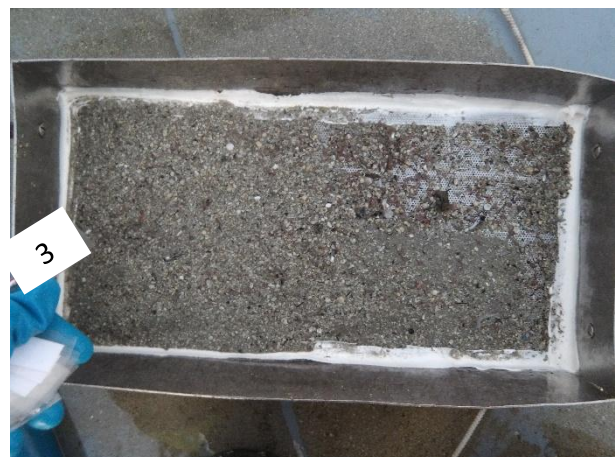
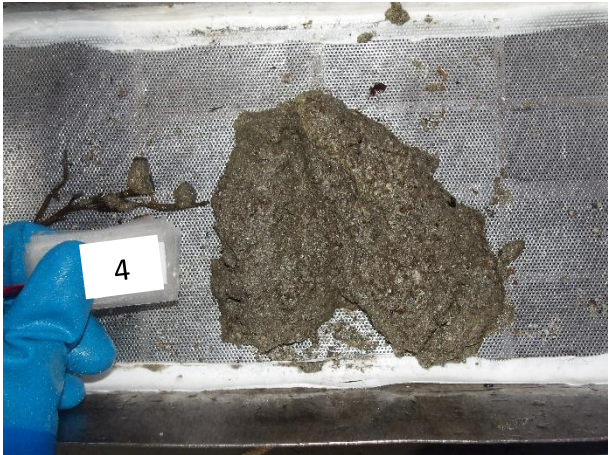
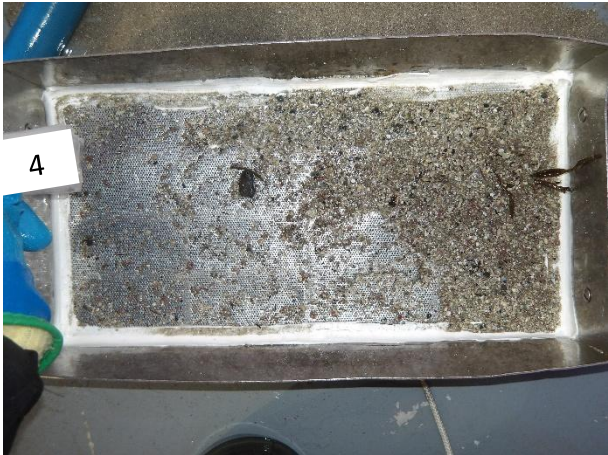
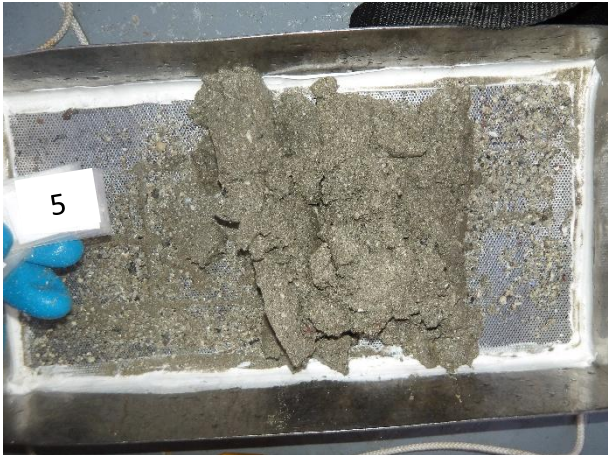
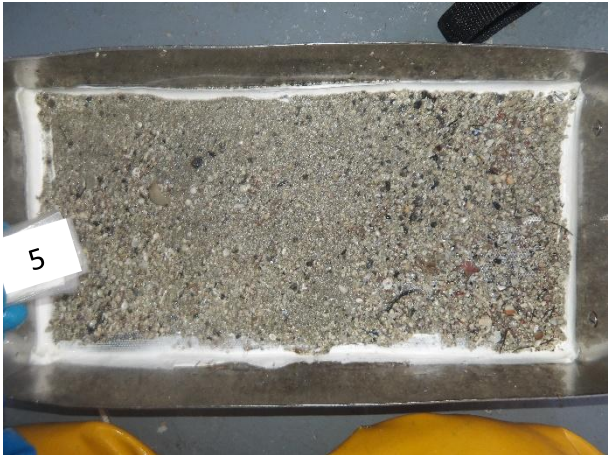
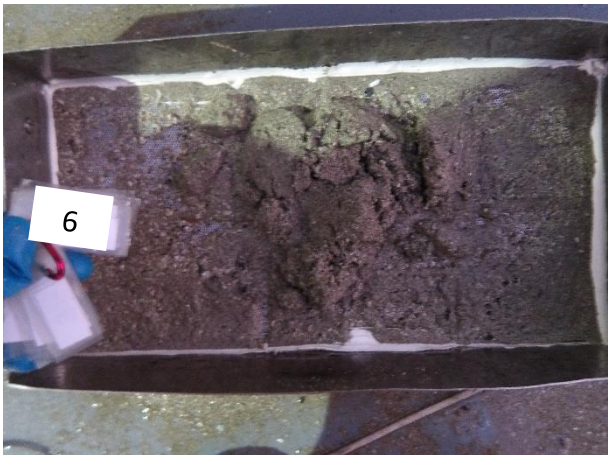
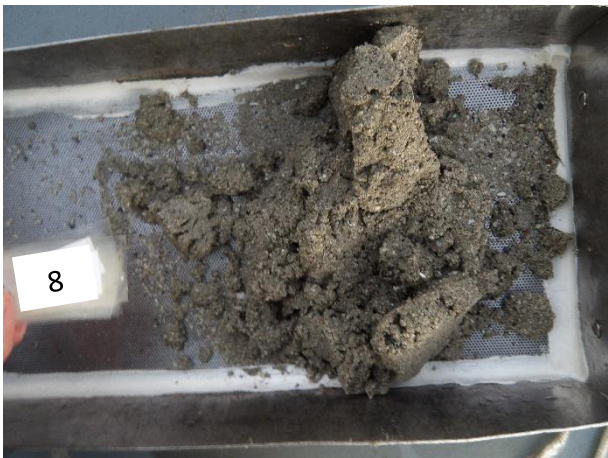
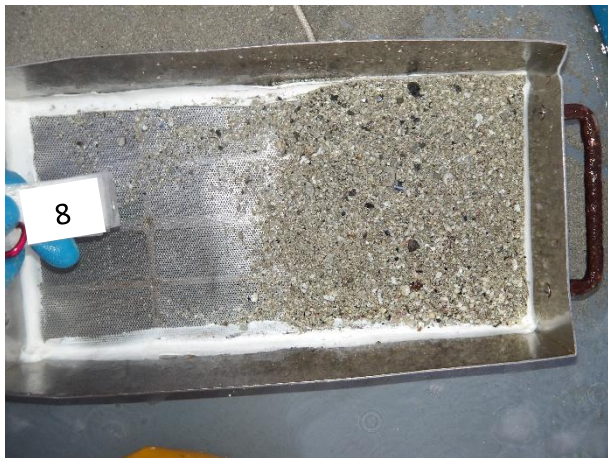
**Vedlegg – Bilder fra prøvestasjoner**

Bilder nedenfor viser sediment (venstre) og ferdig vasket prøve (høyre) ved stasjonene.
