**B-undersøkelse**  
**Lokalitet SKATLEIA (19635)**

**Lokalitetstilstand 1**

Rapport ID 21454

## Kart til B-undersøkelse ved Skatleia (19635), 2026

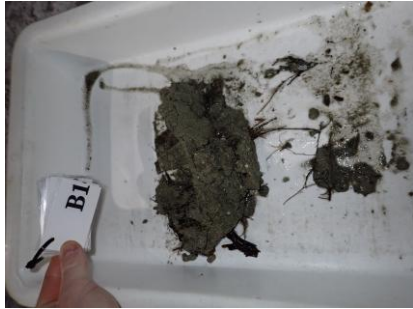
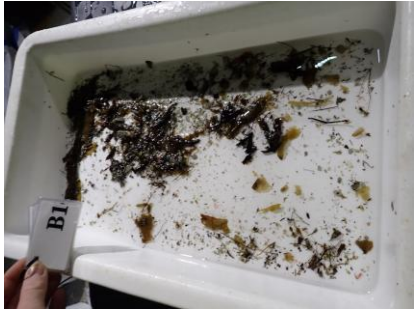
<i>St</i>	<i>Bilde før sikting</i>	<i>Bilde etter sikting</i>
<i>St 1</i>

Prøvepunkt	Kommentar
1	Mye makroalger
2	2 første grabb ga kun vann. Tredje grabb ga skjell i kjelt og noe sediment rant ut.
3	
4	Fra stasjon 4 (B4) til stasjon 11 (B11) ble ny grabb (0,1m <sup>2</sup> ) benyttet
5	
6	Det ble funnet en nakensnegle.
7	Mye makroalger
8	
9

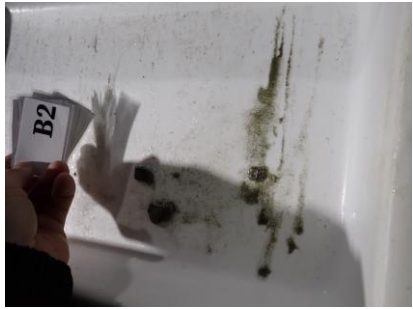
<i>St 2</i>

Ikke nok sediment til å sikte.
<i>St 3</i>

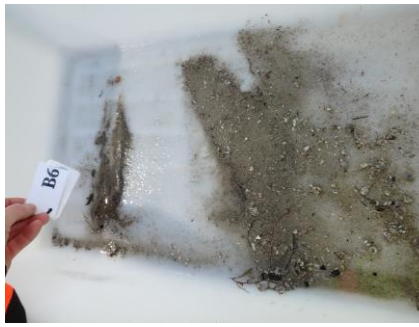
<p><b>St 6</b></p>

<p>Ikke nok sediment til å sikte.</p>
<p><b>St 7</b></p>

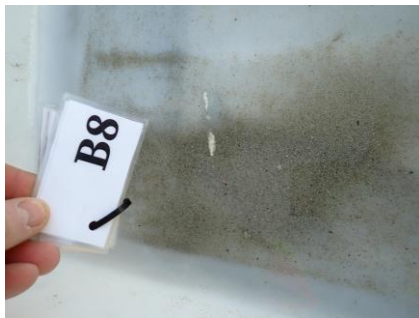
<p><b>St 8</b></p>

<p>Ikke nok sediment til å sikte.</p>
<p><b>St 9</b></p>
