**B-undersøkelse**  
**Lokalitet SALVÅGVIKA (11856)**

**Lokalitetstilstand 1**

Rapport ID 21455

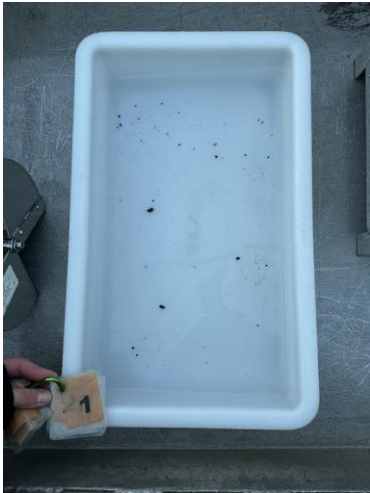
**Figur 1:** *Bilde som viser grabbprøve fra stasjon 1. Det ble registrert fjellbunn ved stasjonen. Foto: Aqua Kompetanse AS.*

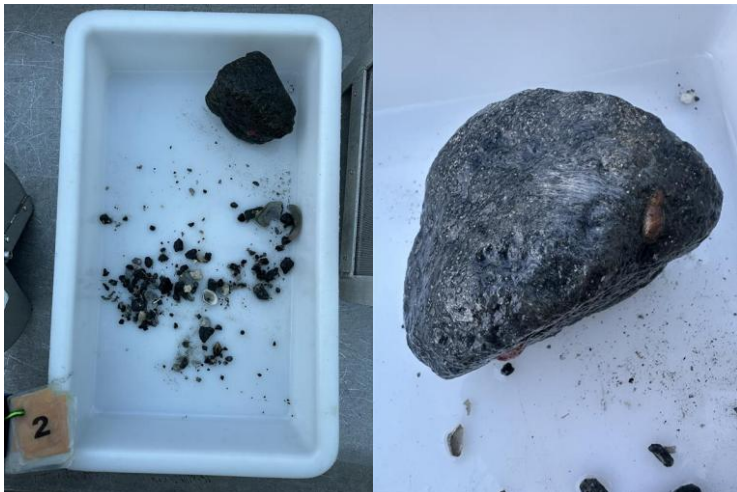
Prøvepunkt	Kommentar
1	
2	Muligens sjørose på stein, beggiatoa på stein
3	
4	Det er ikke mulig å kombinere fjellbunn/steinbunn med sedimenttyper, det ble registrert 40% fjellbunn ved denne stasjonen.
5	
6	
7	
8	
9	For grovt og for lite sediment for pH/Eh måling. det ble også registrert 60% hardbunn.

**Figur 2:** *Bilder som viser grabbprøve fra stasjon 2. Det ble registrert steinbunn ved stasjonen. Det ble også registrert Beggiatoa sp. på stein vist på bildet ovenfor. Foto: Aqua Kompetanse AS.*

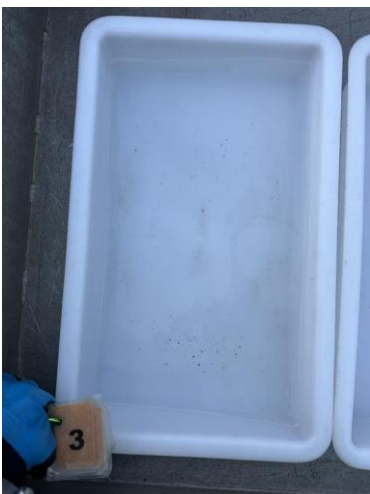
**Figur 3:** *Bilde som viser grabbprøve fra stasjon 3. Det ble registrert steinbunn ved stasjonen. Foto: Aqua Kompetanse AS.*

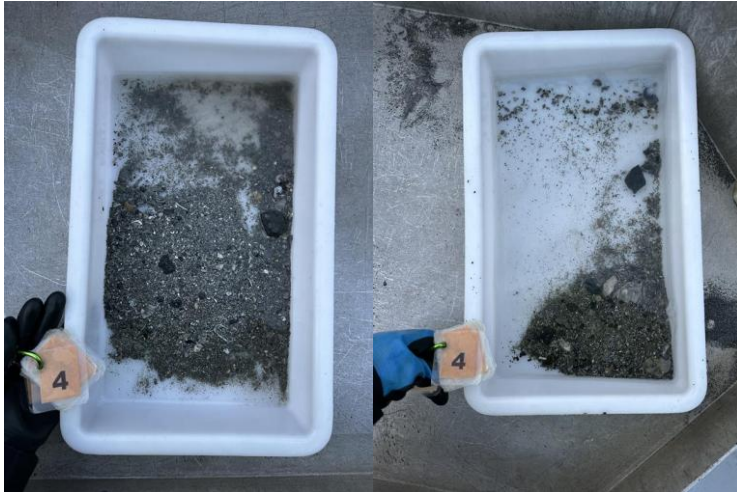
**Figur 4:** Bilder som viser sedimentet fra stasjon 4 før og etter siling. Sedimentet besto av skjellsand. Det ble også registrert fjellbunn. Foto: Aqua Kompetanse AS.

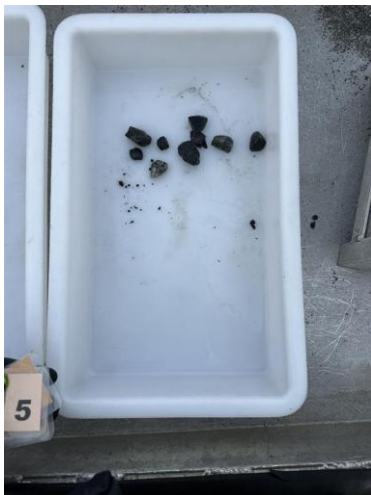
**Figur 5:** Bilde som viser grabbprøve fra stasjon 5. Det ble registrert steinbunn ved stasjonen. Foto: Aqua Kompetanse AS.

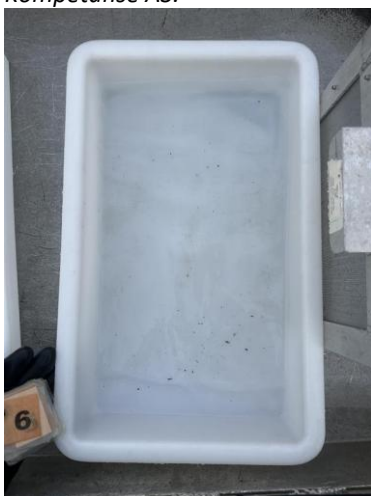
**Figur 6:** Bilde som viser grabbprøve fra stasjon 6. Det ble registrert fjellbunn ved stasjonen. Foto: Aqua Kompetanse AS.

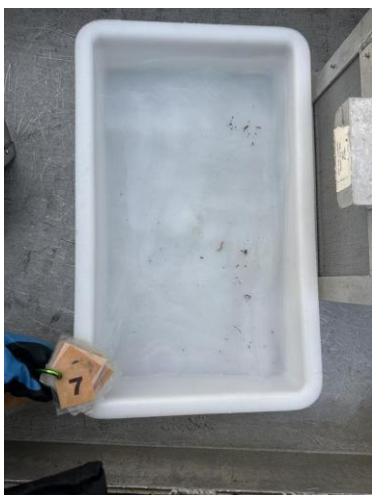
**Figur 7:** *Bilde som viser grabbprøve fra stasjon 7. Det ble registrert fjellbunn. Det ble registrert rester av fekalier ved stasjonen Foto: Aqua Kompetanse AS.*

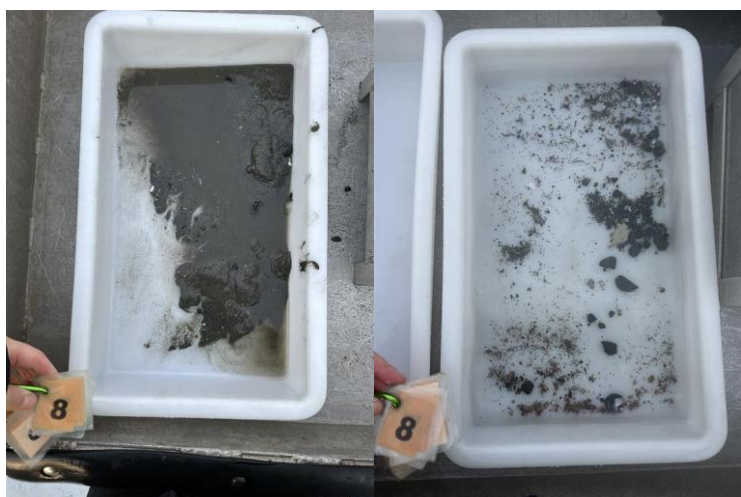
**Figur 8:** *Bilder som viser sedimentet fra stasjon 8 før og etter siling. Sedimentet besto av silt og sand. Foto: Aqua Kompetanse AS.*

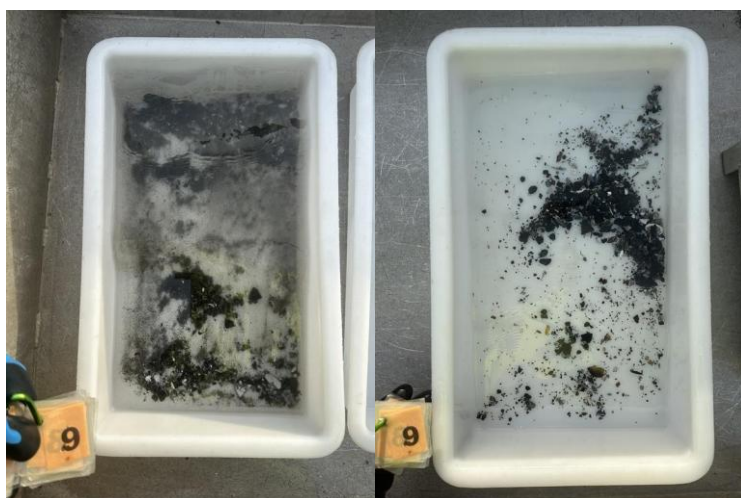
**Figur 9:** *Bilder som viser sedimentet fra stasjon 9 før og etter siling. Sedimentet besto av silt og skjellsand. Det ble registrert fjellbunn ved stasjonen. Foto: Aqua Kompetanse AS.*

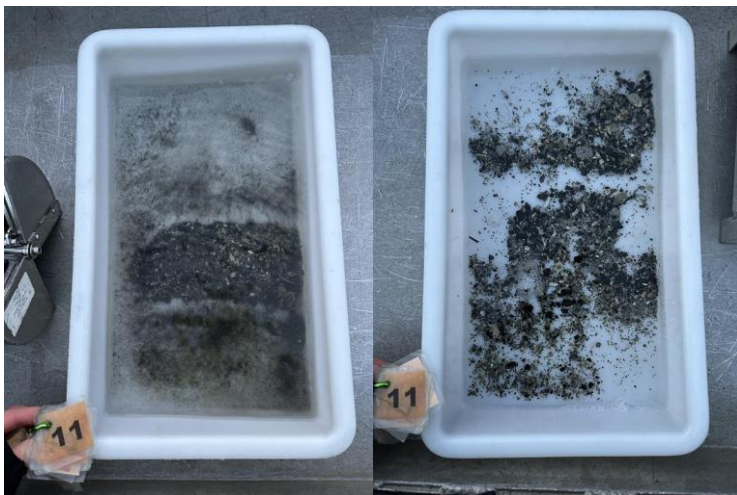
**Figur 11:** Bilder som viser sedimentet fra stasjon 11 før og etter siling. Sedimentet besto av skjellsand og silt på fjellbunn. Foto: Aqua Kompetanse AS.

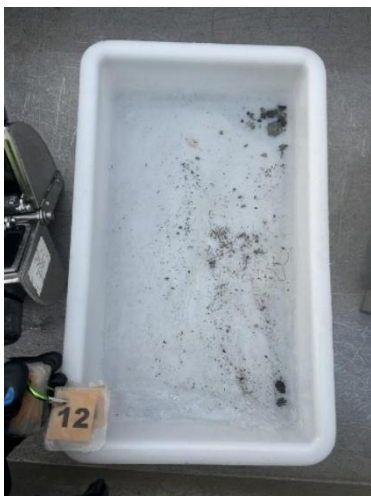
**Figur 12:** Bilde som viser grabbprøve fra stasjon 12. Sedimentet besto av strø av skjellsand på fjellbunn. Foto: Aqua Kompetanse AS.

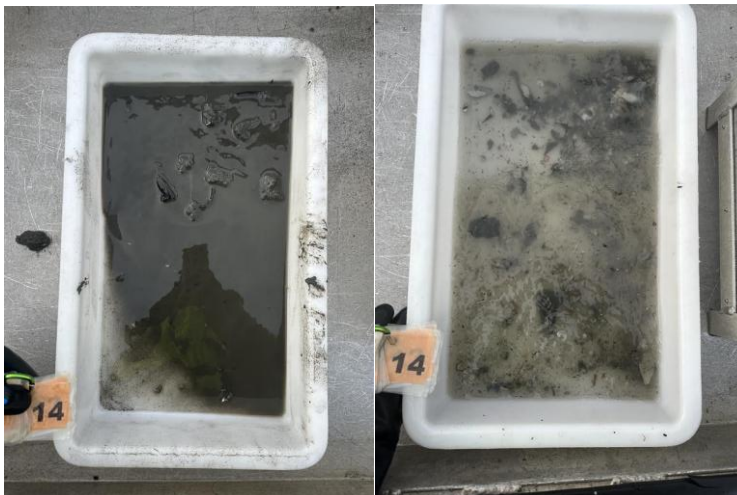
**Figur 14:** Bilder som viser sedimentet fra stasjon 14 før og etter siling. Sedimentet besto av sand og silt. Foto: Aqua Kompetanse AS.

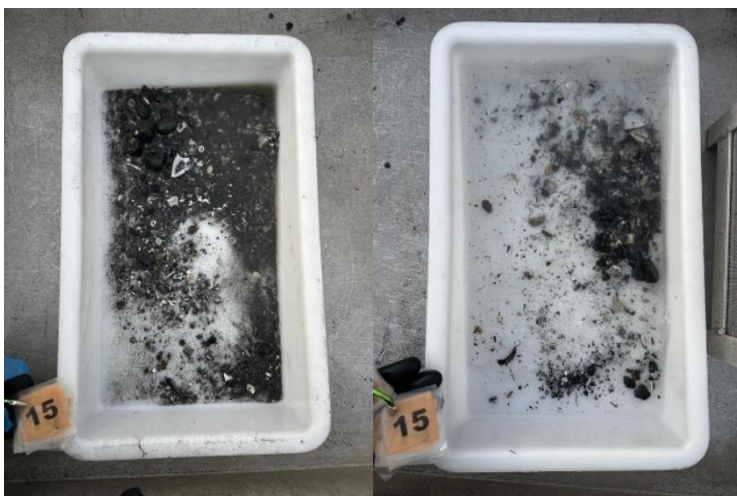
**Figur 15:** Bilder som viser sedimentet fra stasjon 15 før og etter siling. Sedimentet besto av skjellsand, grus og silt. Foto: Aqua Kompetanse AS.

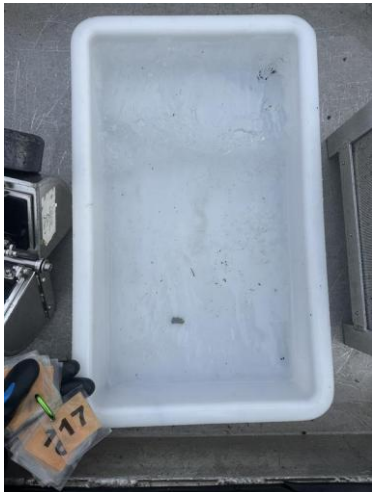
**Figur 17:** Bilde som viser grabbprøve fra stasjon 17. Prøven besto av fjellbunn. Foto: Aqua Kompetanse AS.

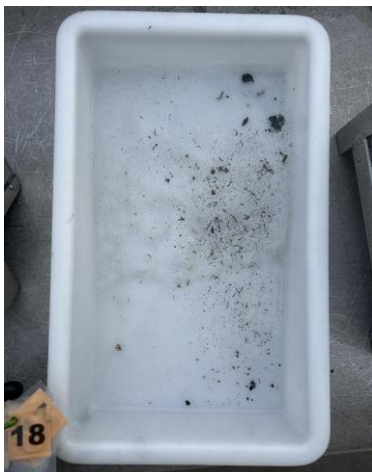
**Figur 18:** Bilde som viser grabbprøve fra stasjon 18. Prøven besto av fjellbunn. Foto: Aqua Kompetanse AS.

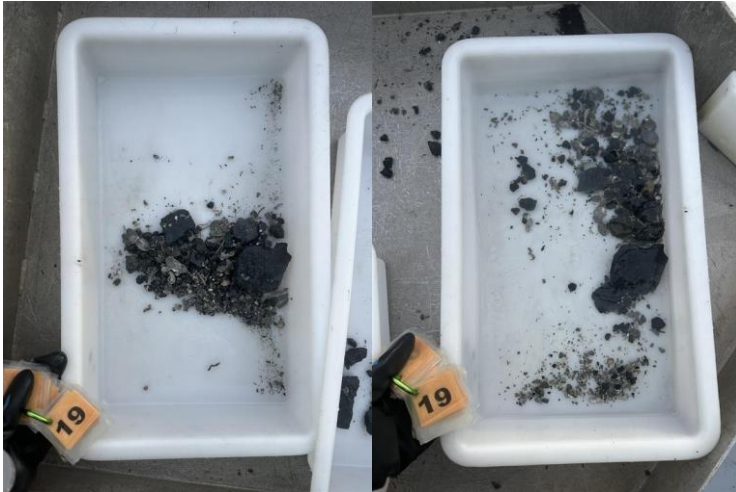
**Figur 19:** Bilder som viser sedimentet fra stasjon 19 før og etter siling. Sedimentet besto av skjellsand og grus. Det ble også registrert steinbunn. Foto: Aqua Kompetanse AS.

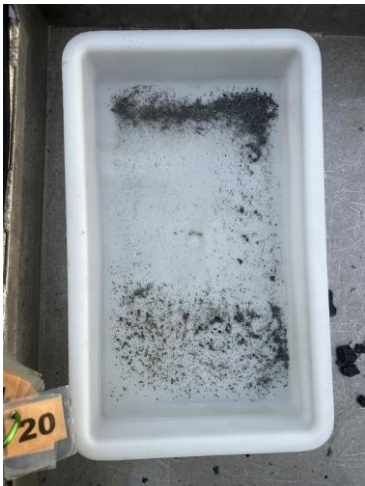
Prøvepunkt	Kommentar
20	20% registrert på skjellsand.

**Figur 20:** Bilde som viser grabbprøve fra stasjon 20. Prøven besto av strø av skjellsand på fjellbunn. Foto: Aqua Kompetanse AS.
