B-undersøkelse

Lokalitet KLUNGS HOLMEN (11534)

Lokalitetstilstand 1

Rapport ID 21457

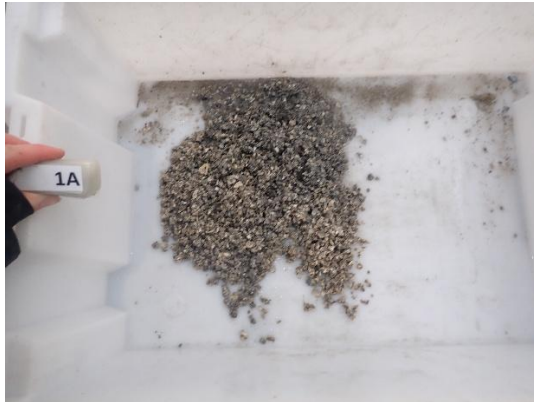
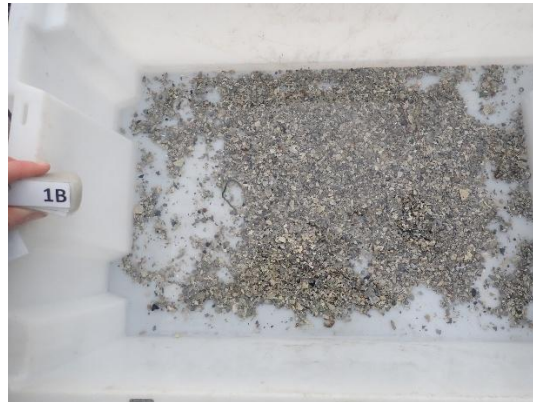
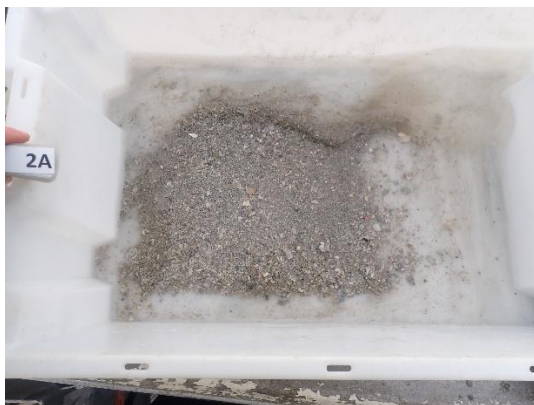
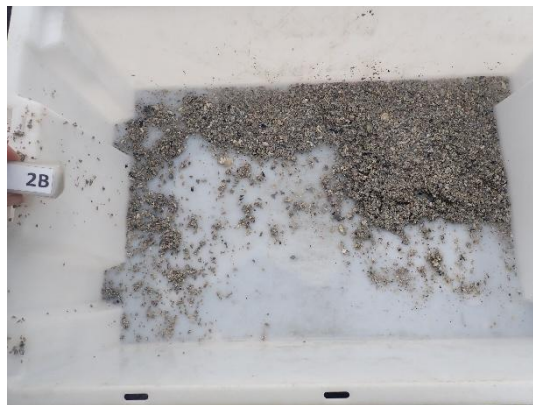
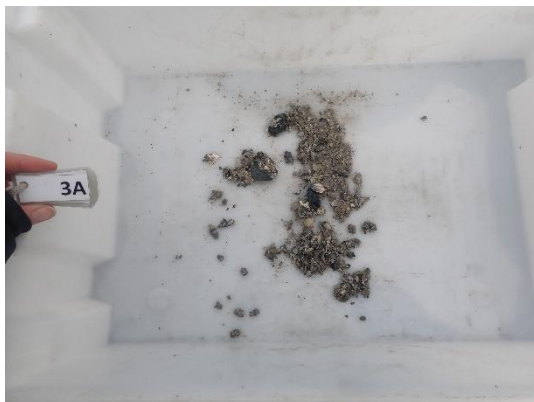
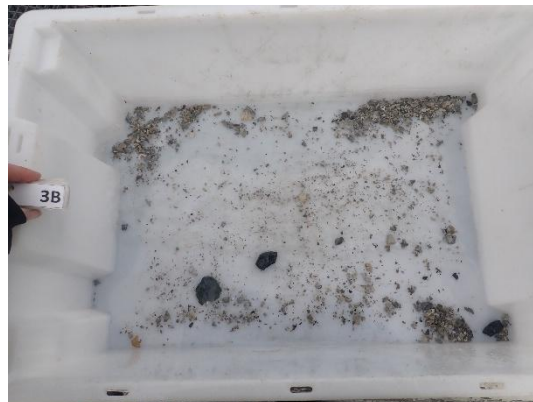
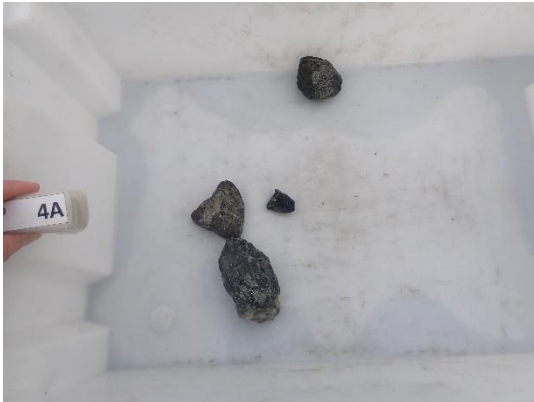
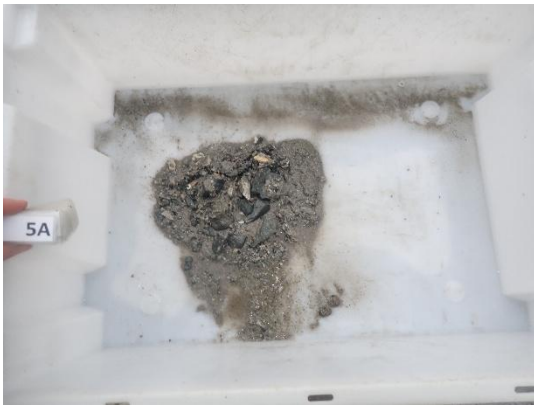
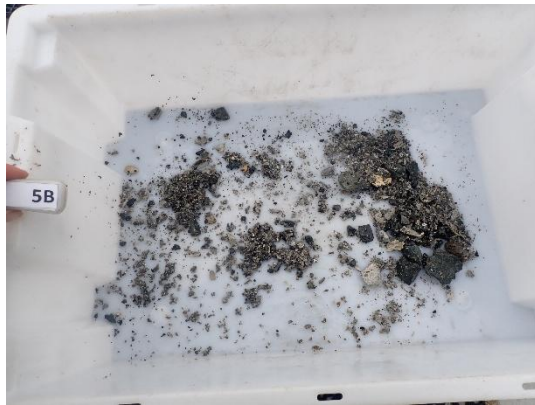
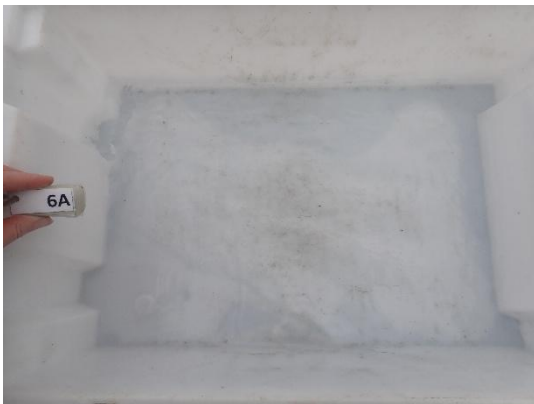
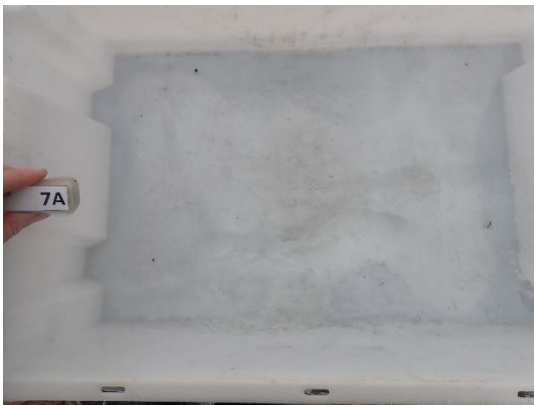
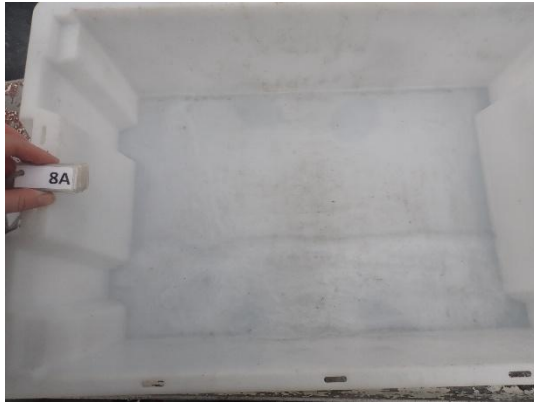
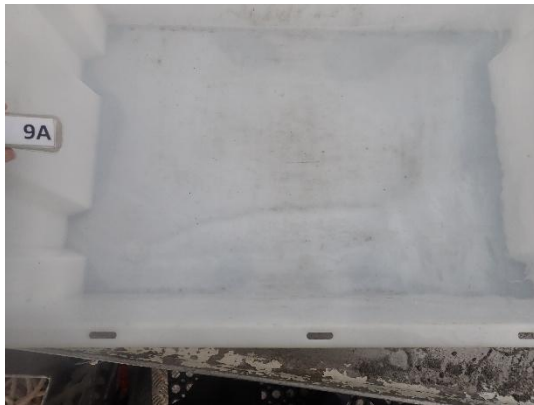
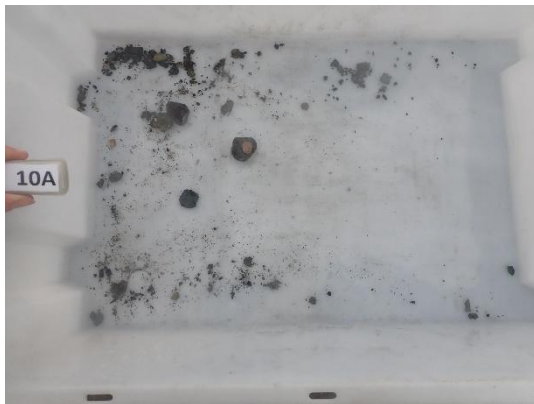
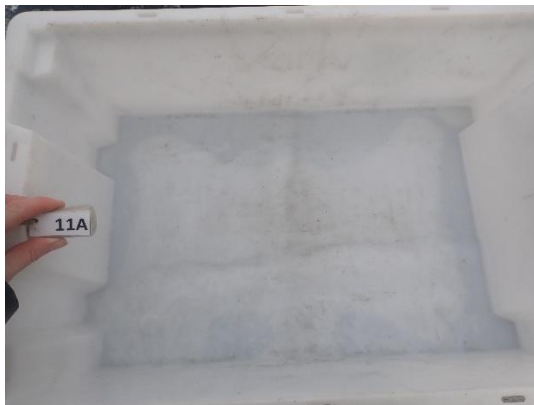
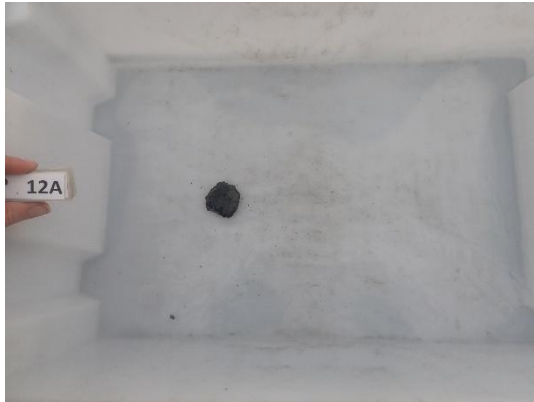
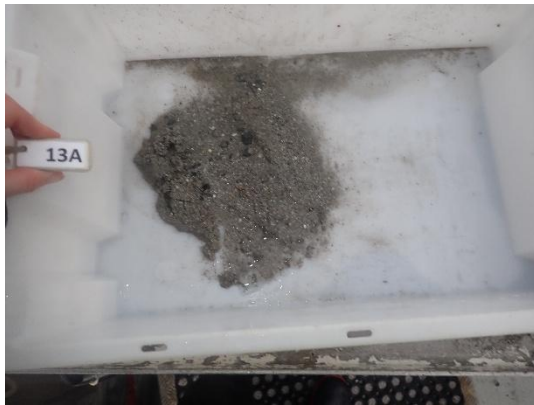
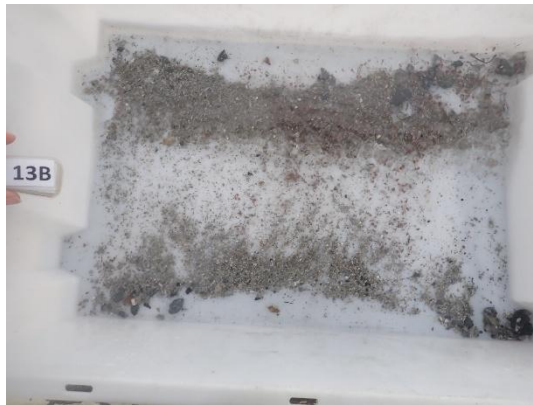
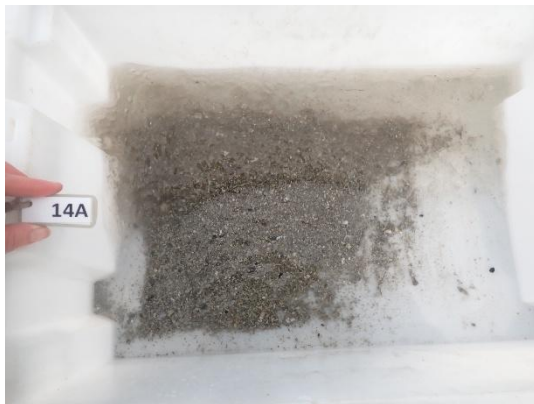
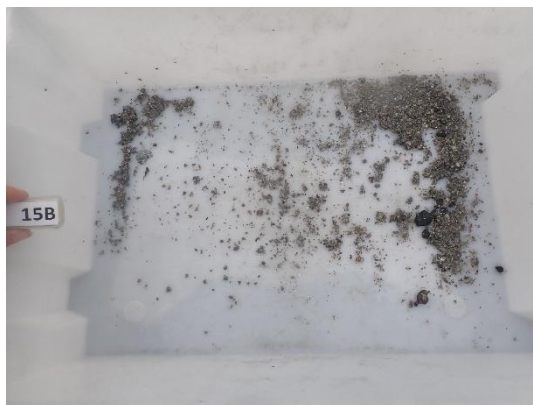
Vedlegg – Bilder fra prøvestasjoner

Bilder nedenfor viser sediment (A) og ferdig vasket prøve (B) ved stasjonene.
