B-undersøkelse
Lokalitet PINNEN (11854)

Lokalitetstilstand 1

Rapport ID 21458

Sedimentbilder fra B-undersøkelsen ved Pinnen i januar 2026.

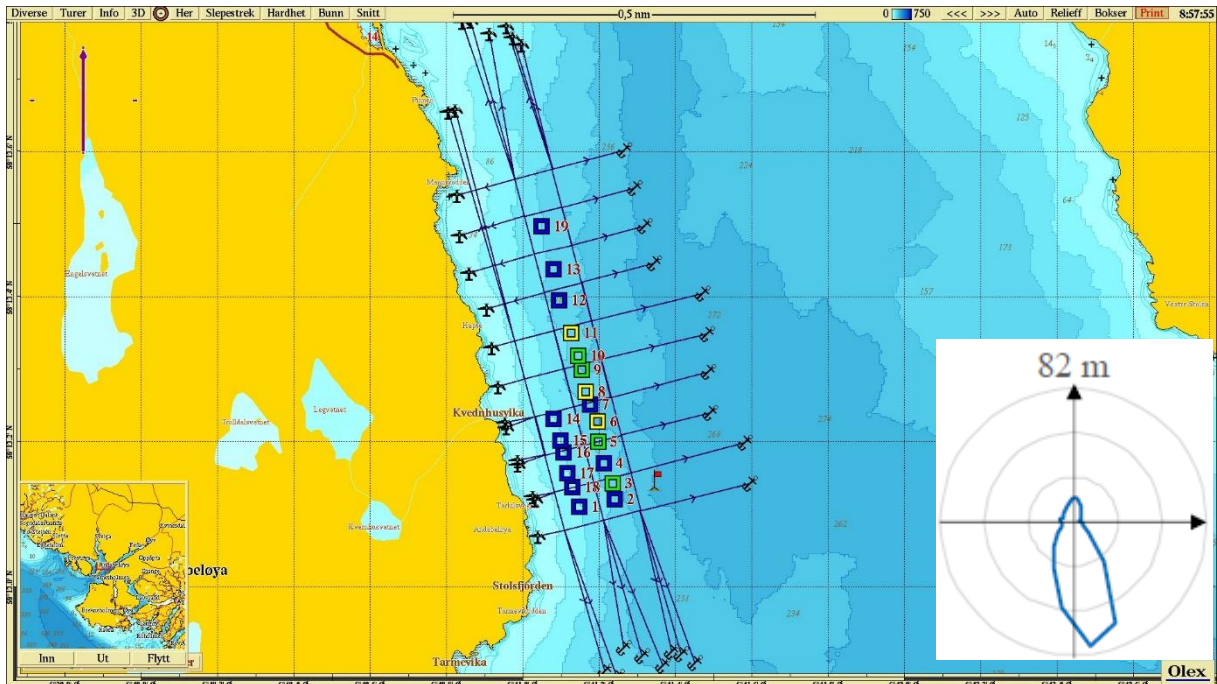
Figur 2: Kartet viser anleggsplassering sammen med B-stasjoner og fortøyningslinjer. Lilla pil viser orientering av kart, strømrose viser vanntransport ($m^3/m^2/døgn$) for hver 15° sektor på 82 meters dyp (spredningsdyp), og rødt flagg markerer posisjon for strømmålingene i 2023 ($58^{\circ} 13,132'N 06^{\circ} 41,345'Ø$; Mo, 2023). Målestokk vises øverst i bildet. Kilde: Olex. Kartdatum WGS84.

Områdebeskrivelse	Anlegget ligger nord i Stolsfjorden i Flekkefjord kommune. Anlegget ligger orientert i nord-sør, og under anlegget skråner bunnen ut fra land og mot nordøst fra rundt 30 til 200 meter. Figur 2 gir en oversikt over lokaliteten i forhold til andre anlegg.
Stasjonsopplysninger	Plassering av prøvestasjoner er i henhold til NS 9410:2016. Antall grabbstasjoner velges på bakgrunn av lokalitetens MTB. På Pinnen er MTB på 6240 tonn. På bakgrunn av dette er antall grabbstasjoner 19, og det er tatt totalt 26 grabbskudd spredt på disse stasjonene. Stasjonsplasseringen følger forrige B-undersøkelse på maksimal belastning (BIO CONSULT AS, 2025).
Resultat før strømmålinger	Vannutskiftningen på lokaliteten viser gode strømforhold i hele vannsøylen. For sprednings- og bunnstrømmen ble det jevnlig observert strømmotoper og tidvis sterk strøm. Spredningsstrømmen på 82 meter går mot sør-sørøst, med en svak sekundærkomponent mot nord. De hyppigste strømmotningene er mot 165-180, 180-195 og 150-165 grader (Mo, 2023).

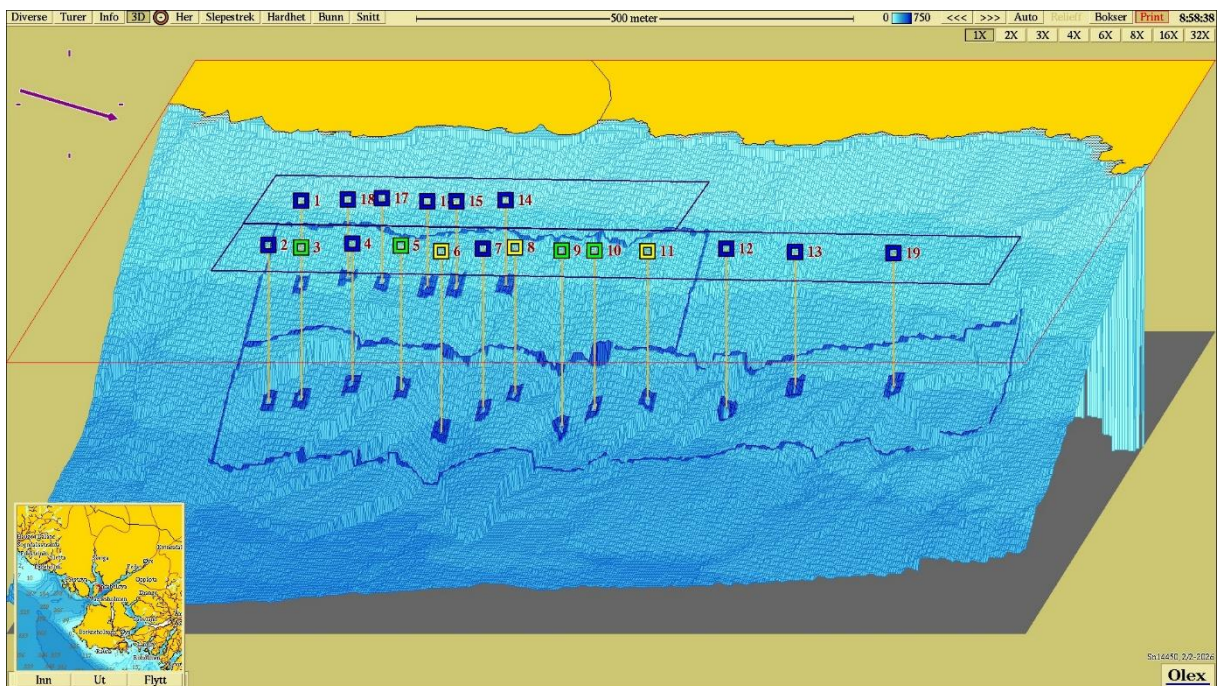
Figur 3: Tredimensjonalt isometrisk bunnkart med anleggsskiss og stasjoner. Stasjonene er markert med farge etter hva slags tilstand de har jamfør NS 9410:2016. Målestokk vises øverst i bildet. Kartdatum WGS84. Kilde: Olex.

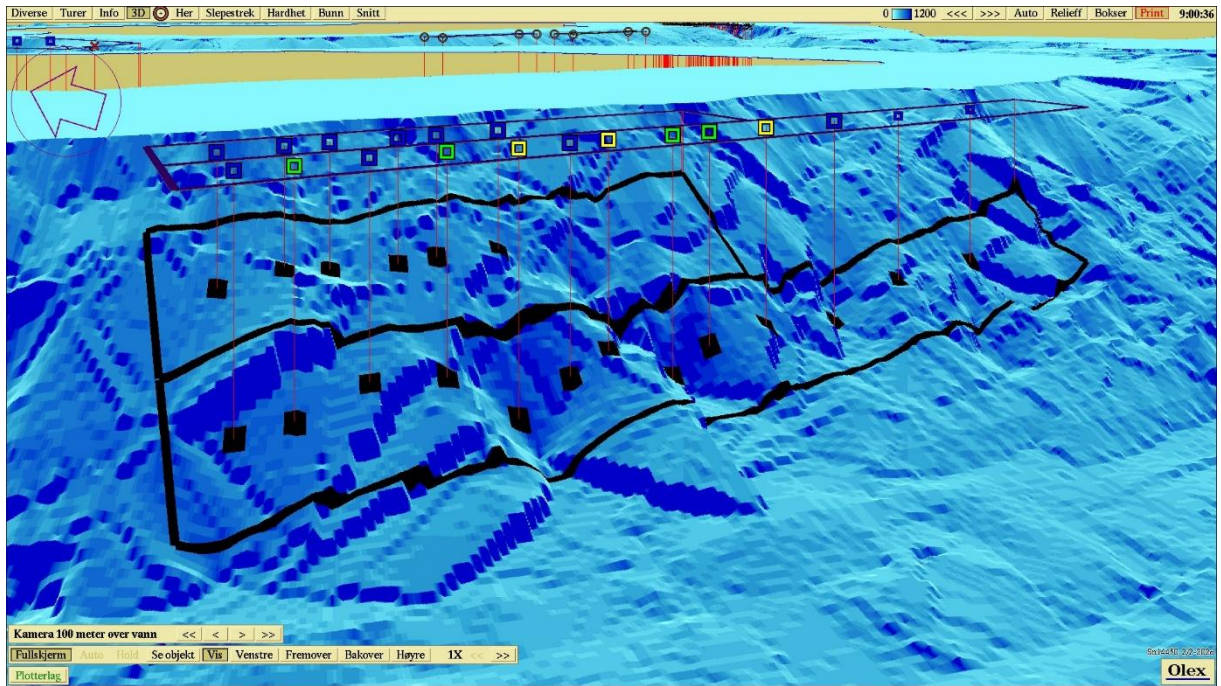
Figur 4: Tredimensjonalt perspektivisk bunnkart med anleggsomriss og stasjoner. Kartdatum WGS84. Kilde: Olex.

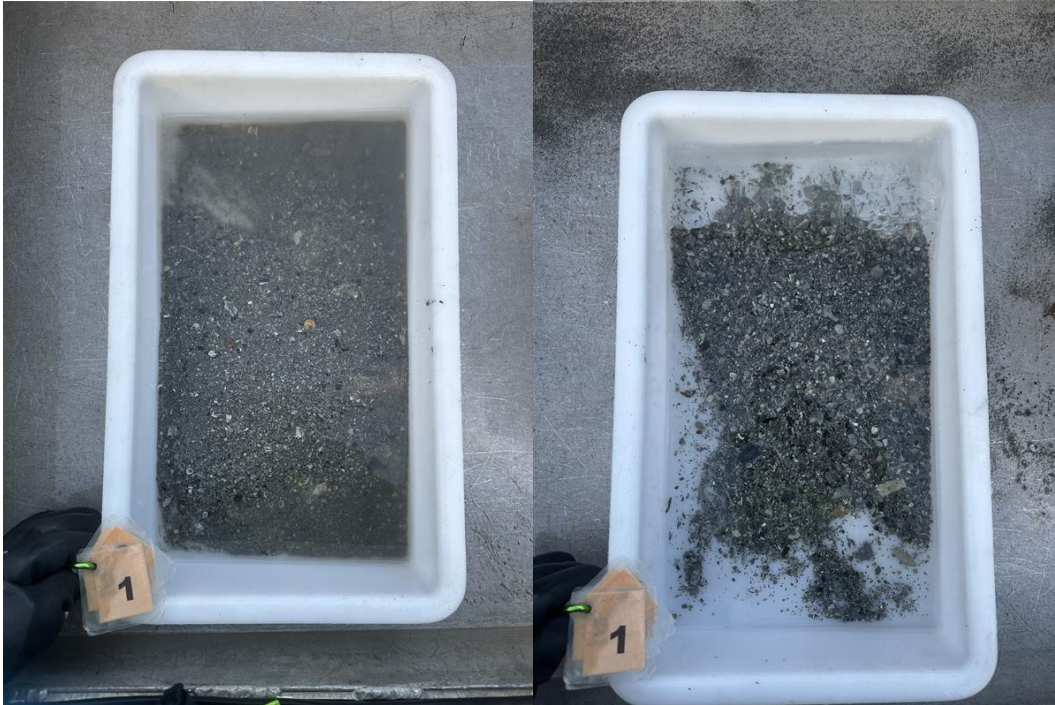
Figur 1: Bilder som viser sedimentet fra stasjon 1 før og etter siling. Sedimentet besto sand og skjellsand. Foto: Aqua Kompetanse AS.

Prøvepunkt	Kommentar
1	For grovt, pH-måling ugyldig. Åpen grabb x 1. Eh obs: 22
2	Skjellsand: 20% Fjellbunn: 80%
3	
4	
5	
6	Taurester
7	Grovt sediment
8	
9

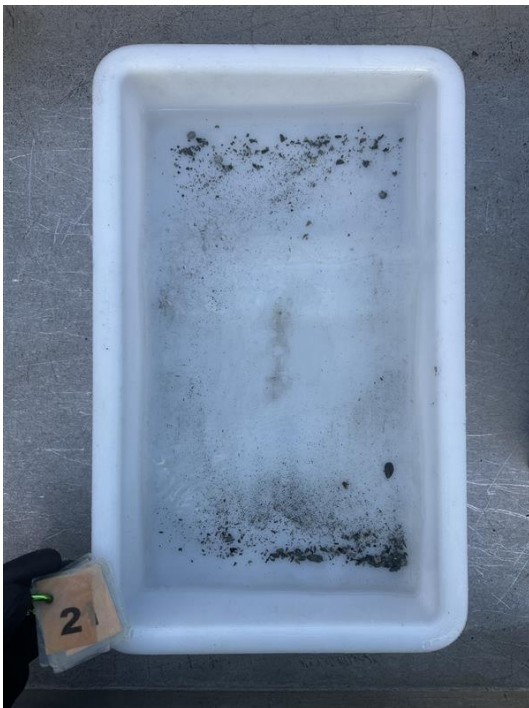
Figur 2: Bilde som viser sedimentet fra stasjon 2. Sedimentet besto av strø av skjellsand på fjellbunn. Det ble også registrert forrester ved stasjonen Foto: Aqua Kompetanse AS.

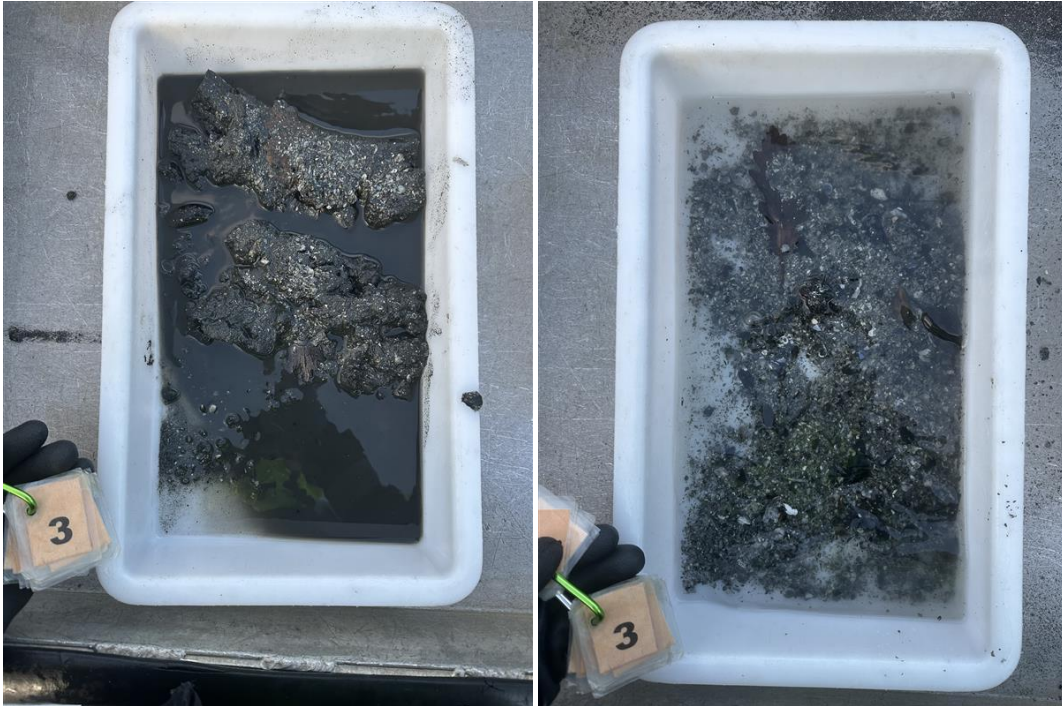
Figur 3: Bilder som viser sedimentet fra stasjon 3 før og etter siling. Sedimentet besto av sand, skjellsand og silt. Det ble også registrert fôrrester ved stasjonen. Foto: Aqua Kompetanse AS.

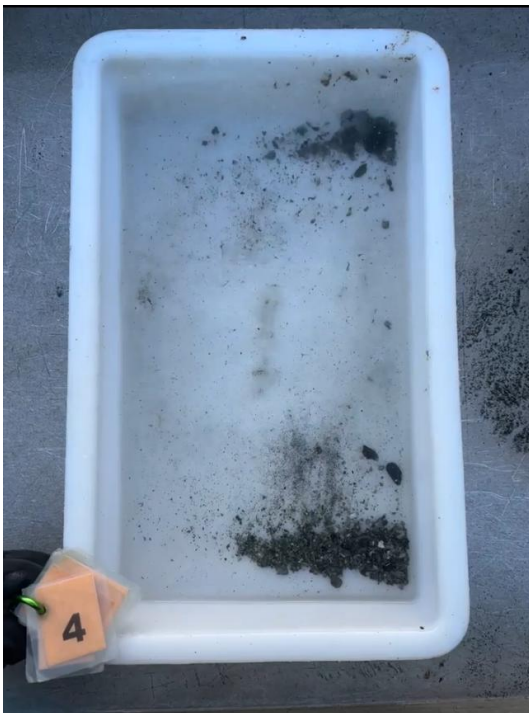
Figur 4: Bilde som viser sedimentet fra stasjon 4. Sedimentet besto av strø av skjellsand på fjellbunn. Det ble også registrert fôrrester og fekalier ved stasjonen. Foto: Aqua Kompetanse AS.

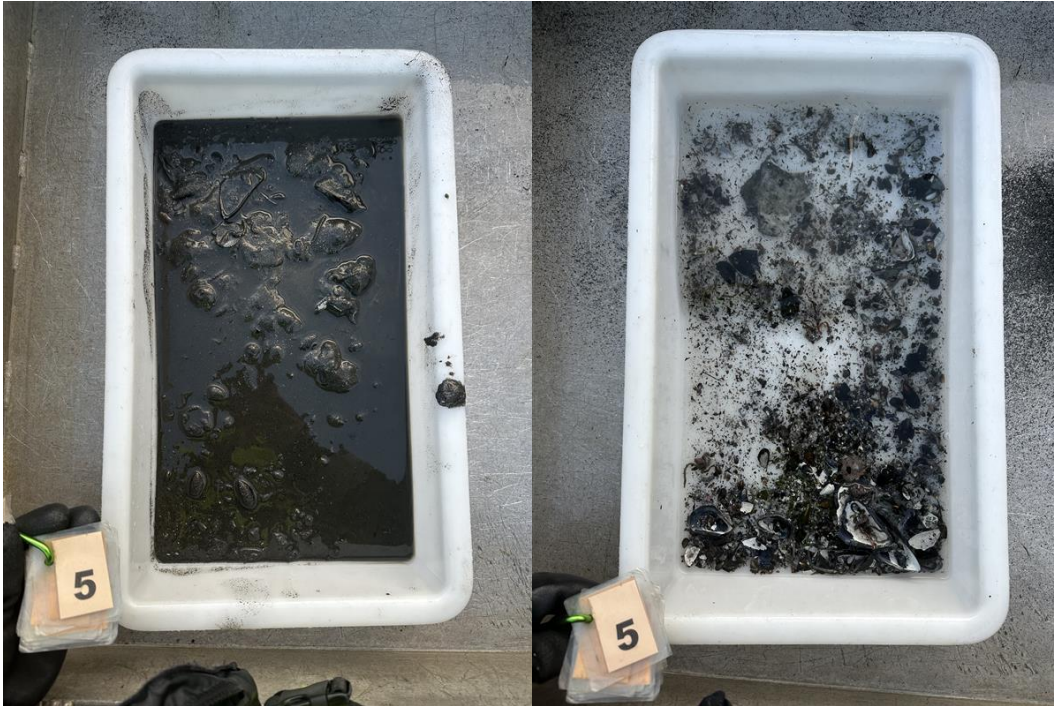
Figur 5: Bilder som viser sedimentet fra stasjon 5 før og etter siling. Sedimentet besto av silt og sand. Foto: Aqua Kompetanse AS.

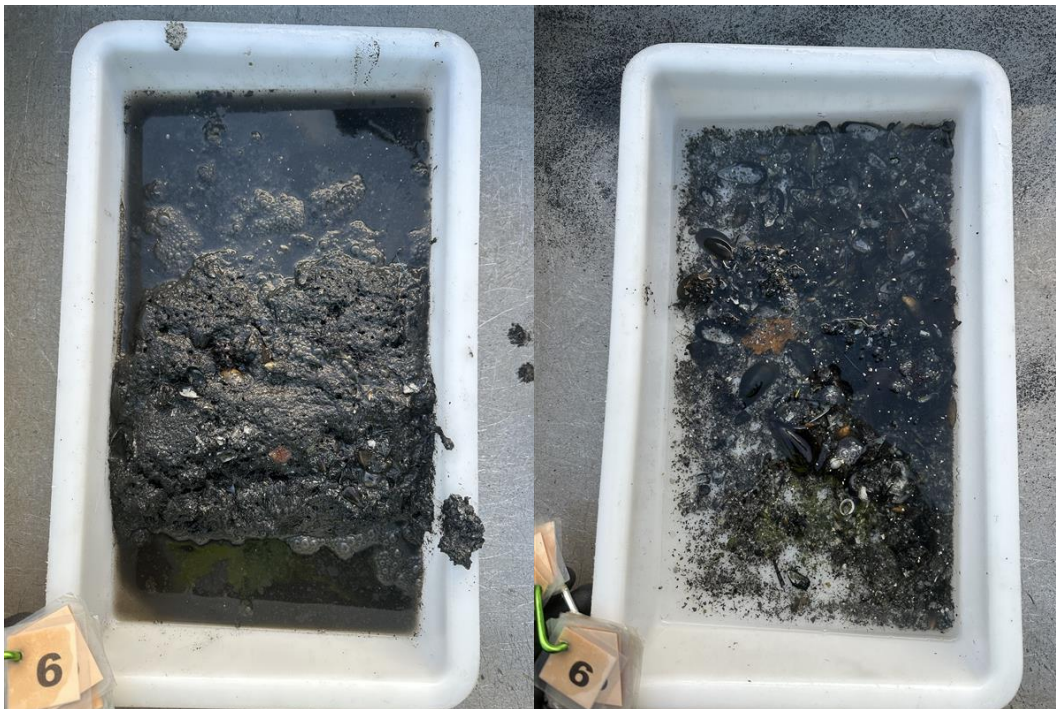
Figur 6: Bilder som viser sedimentet fra stasjon 6 før og etter siling. Sedimentet besto av silt, sand og skjellsand. Det ble registrert rester av fôr ved stasjonen. Foto: Aqua Kompetanse AS.

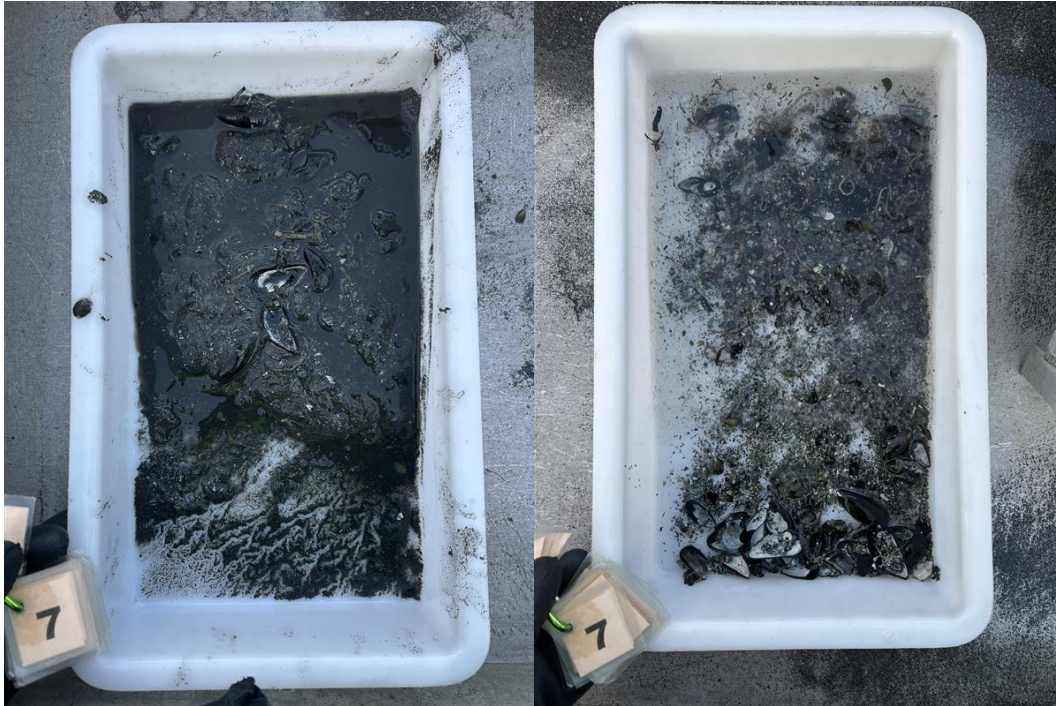
Figur 7: Bilder som viser sedimentet fra stasjon 7 før og etter siling. Sedimentet besto av silt, sand og skjellsand.
Foto: Aqua Kompetanse AS.

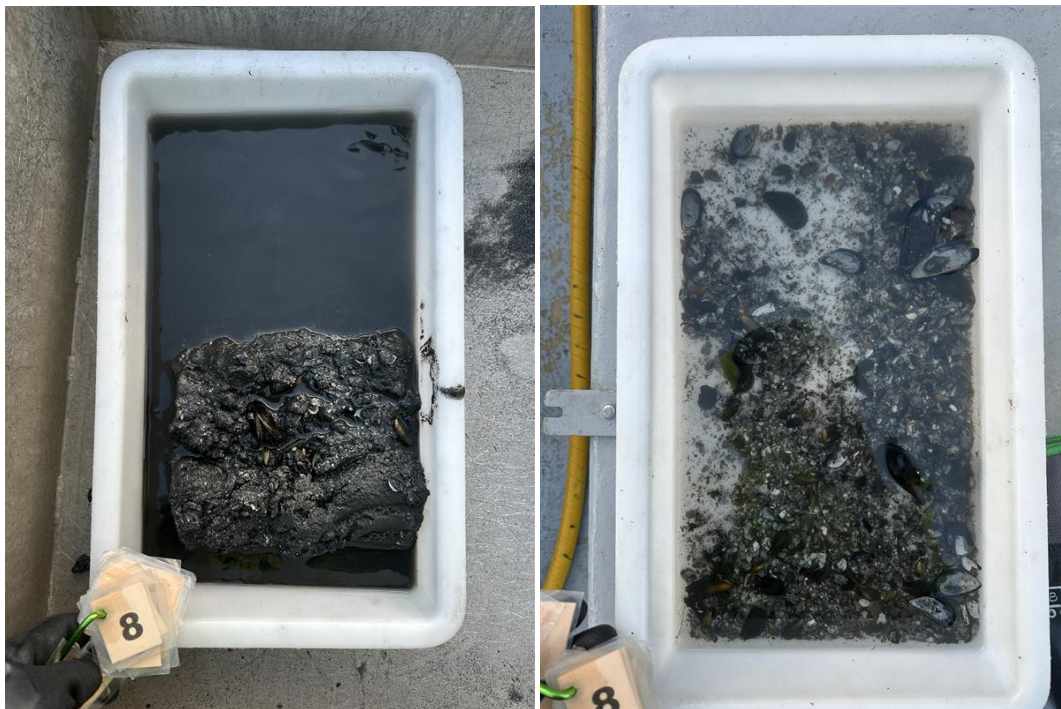
Figur 8: Bilder som viser sedimentet fra stasjon 8 før og etter siling. Sedimentet besto av silt, sand og skjellsand.
Foto: Aqua Kompetanse AS.

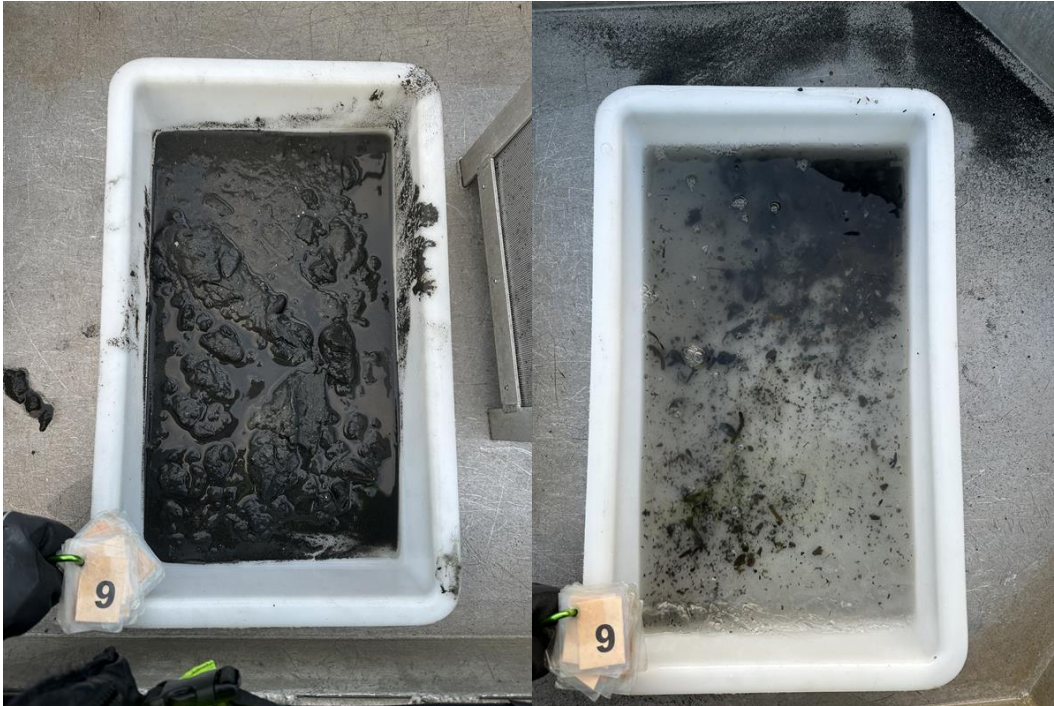
Figur 9: Bilder som viser sedimentet fra stasjon 9 før og etter siling. Sedimentet besto av silt, sand og skjellsand.
Foto: Aqua Kompetanse AS.

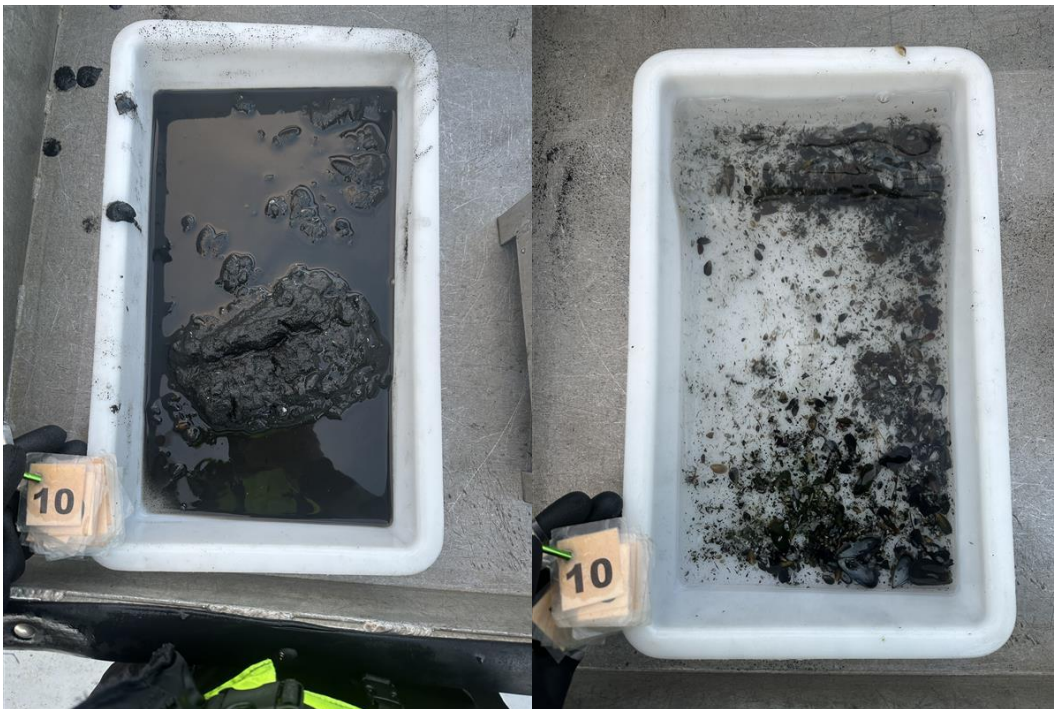
Figur 10: Bilder som viser sedimentet fra stasjon 10 før og etter siling. Sedimentet besto av silt og skjellsand. Foto:
Aqua Kompetanse AS.

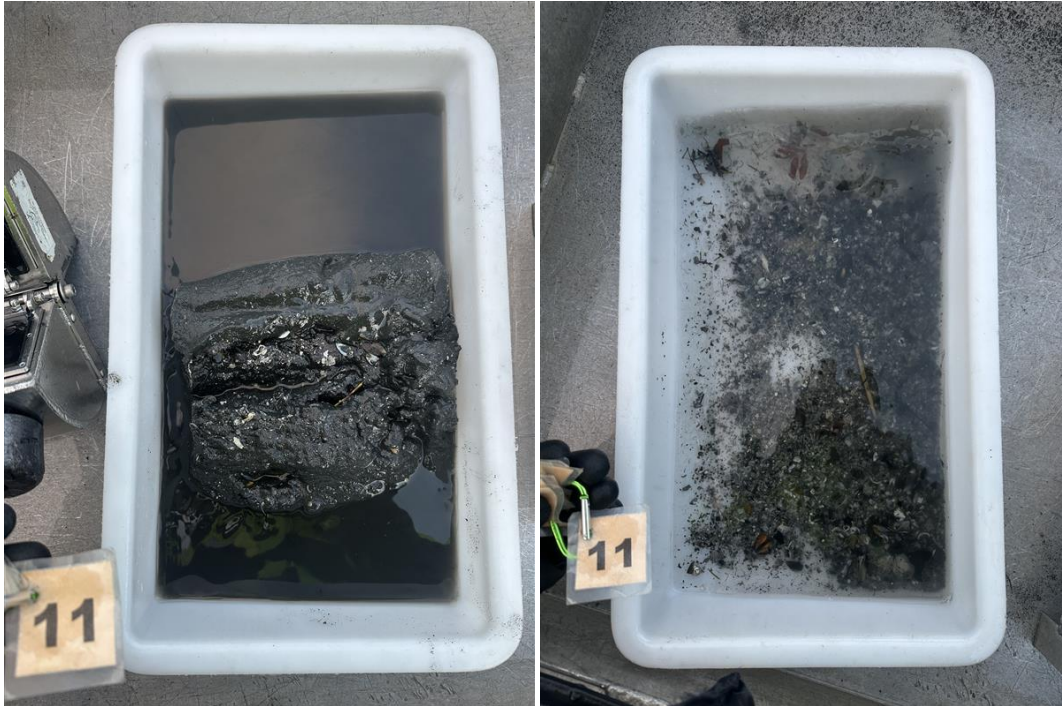
Figur 11: Bilder som viser sedimentet fra stasjon 11 før og etter siling. Sedimentet besto av silt og skjellsand. Foto: Aqua Kompetanse AS.

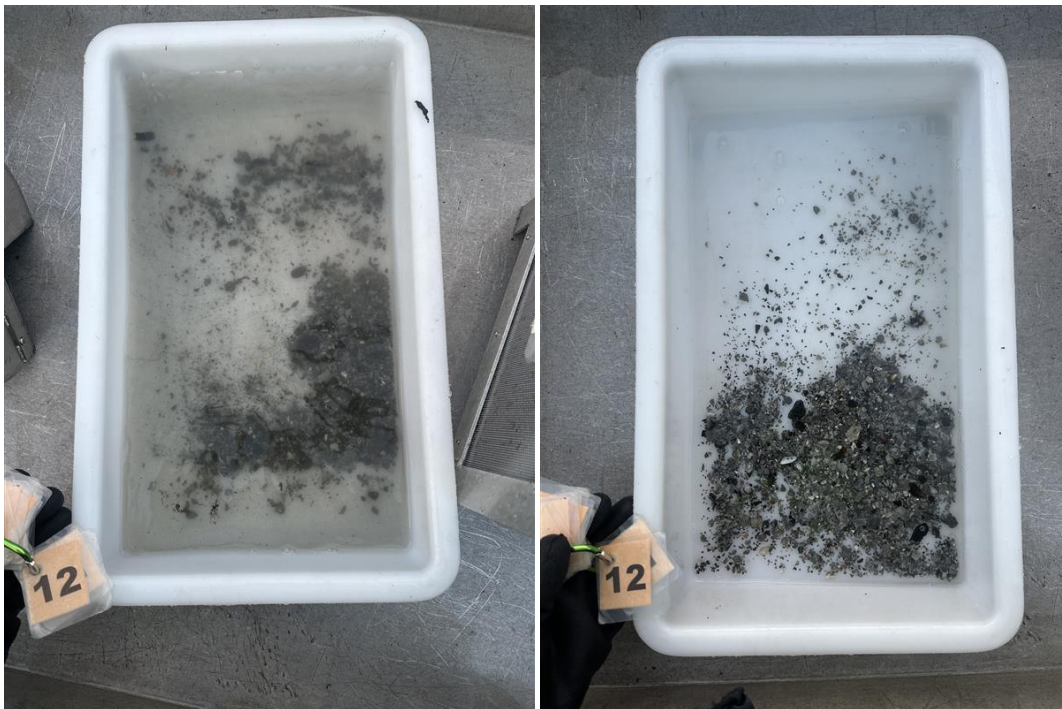
Figur 12: Bilder som viser sedimentet fra stasjon 12 før og etter siling. Sedimentet besto av skjellsand og grus. Foto: Aqua Kompetanse AS.

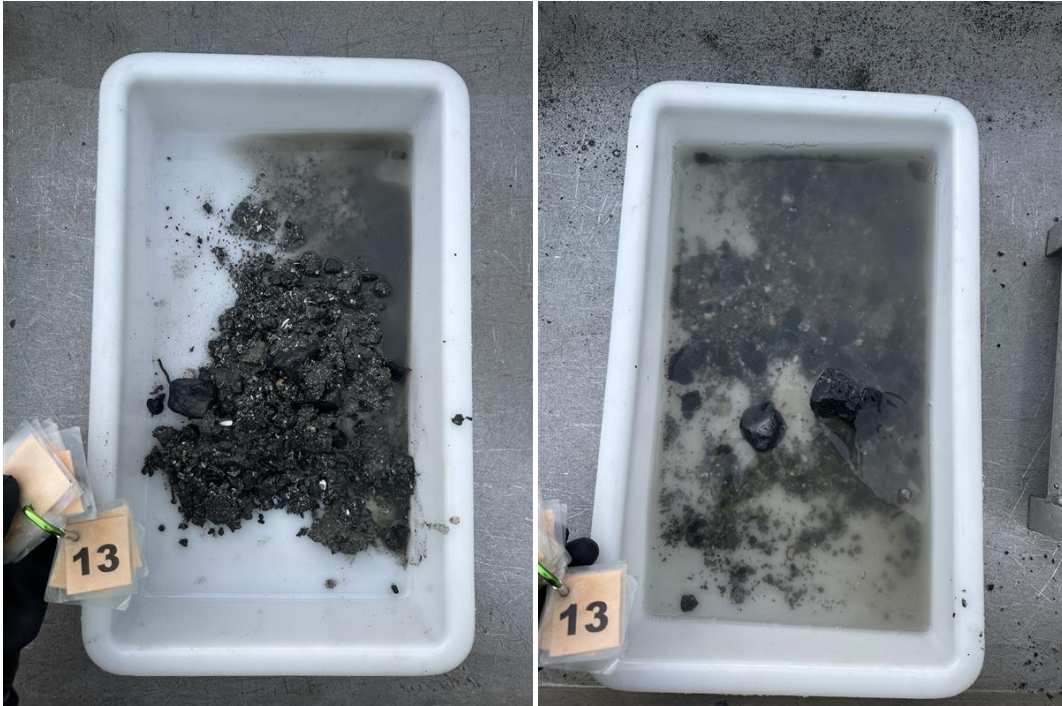
Figur 13: Bilder som viser sedimentet fra stasjon 13 før og etter siling. Sedimentet besto av leire, sand, grus og skjellsand. Foto: Aqua Kompetanse AS.

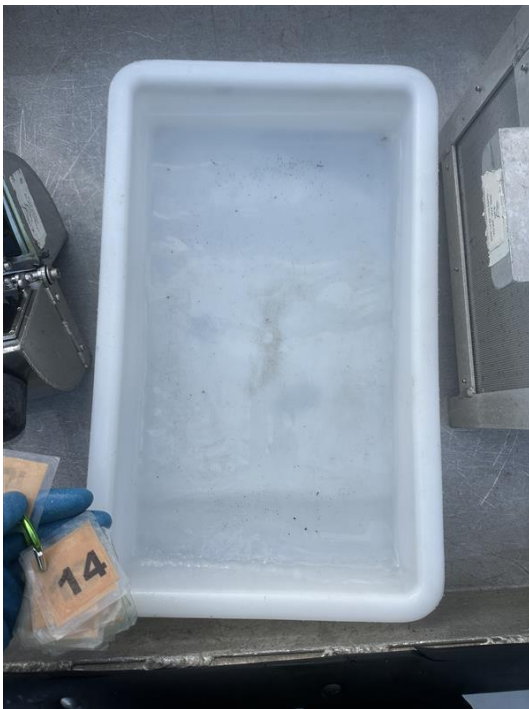
Figur 14: Bilde som viser grabbinholdet fra stasjon 14. Det ble registrert fjellbunn ved stasjonen. Foto: Aqua Kompetanse AS.

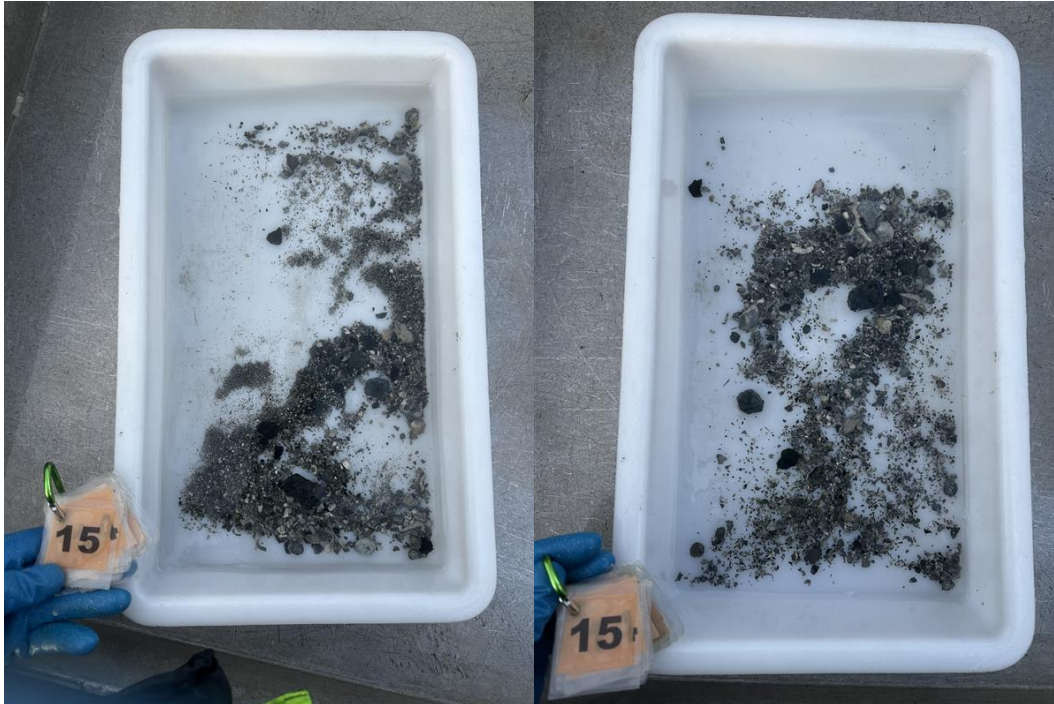
Figur 15: Bilder som viser sedimentet fra stasjon 15 før og etter siling. Sedimentet sand og skjellsand. Det ble også registrert fjellbunn ved stasjonen. Foto: Aqua Kompetanse AS.

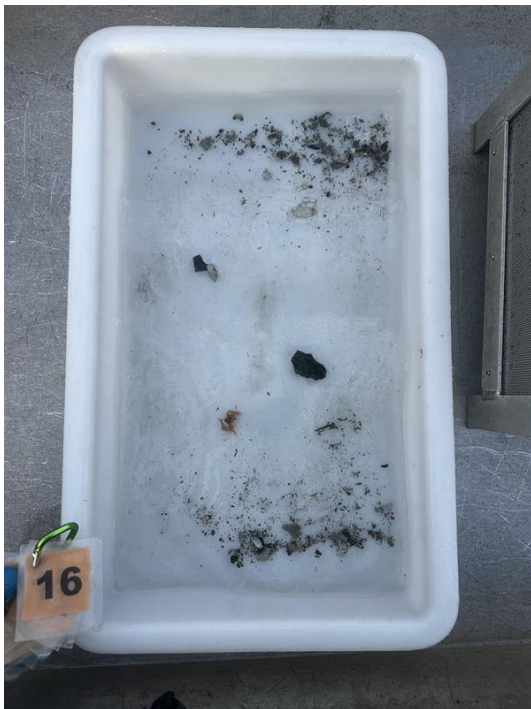
Figur 16: Bilde som viser sedimentet fra stasjon 16 før og etter siling. Sedimentet besto av grus. Det ble også registrert steinbunn ved stasjonen. Foto: Aqua Kompetanse AS.

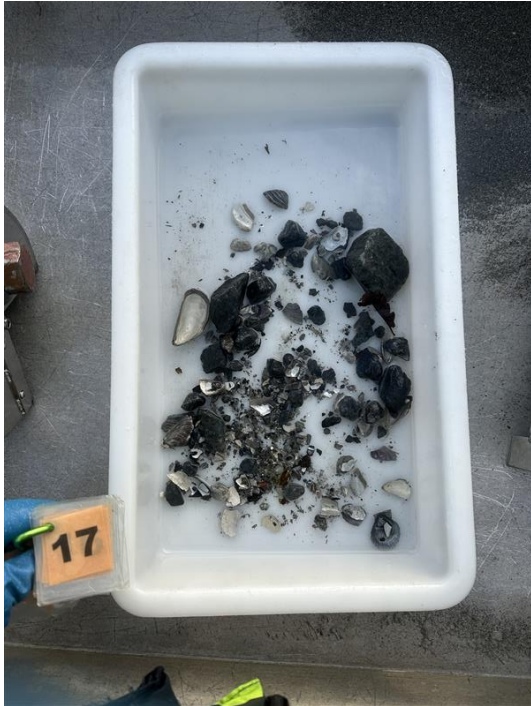
Figur 17: Bilde som viser sedimentet fra stasjon 17. Sedimentet besto av grus. Det ble også registrert steinbunn ved stasjonen. Foto: Aqua Kompetanse AS.

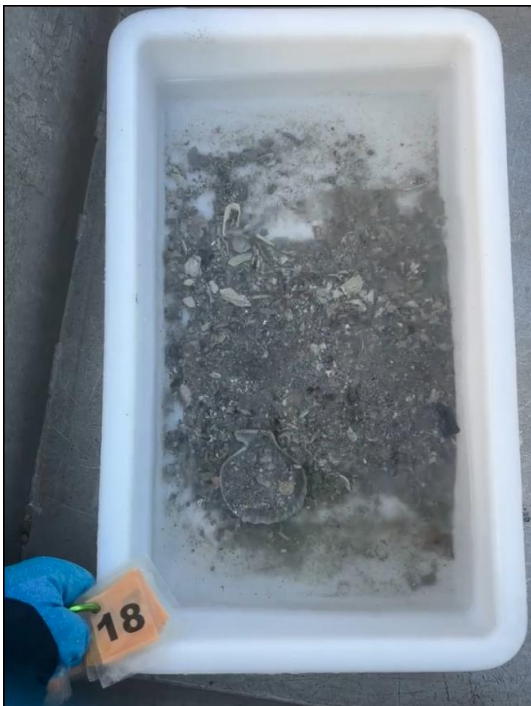
Figur 18: Bilde som viser sedimentet fra stasjon 18. Sedimentet besto av skjellsand og sand. Det ble registrert rester av fôr og fekalier ved stasjonen. Foto: Aqua Kompetanse AS.

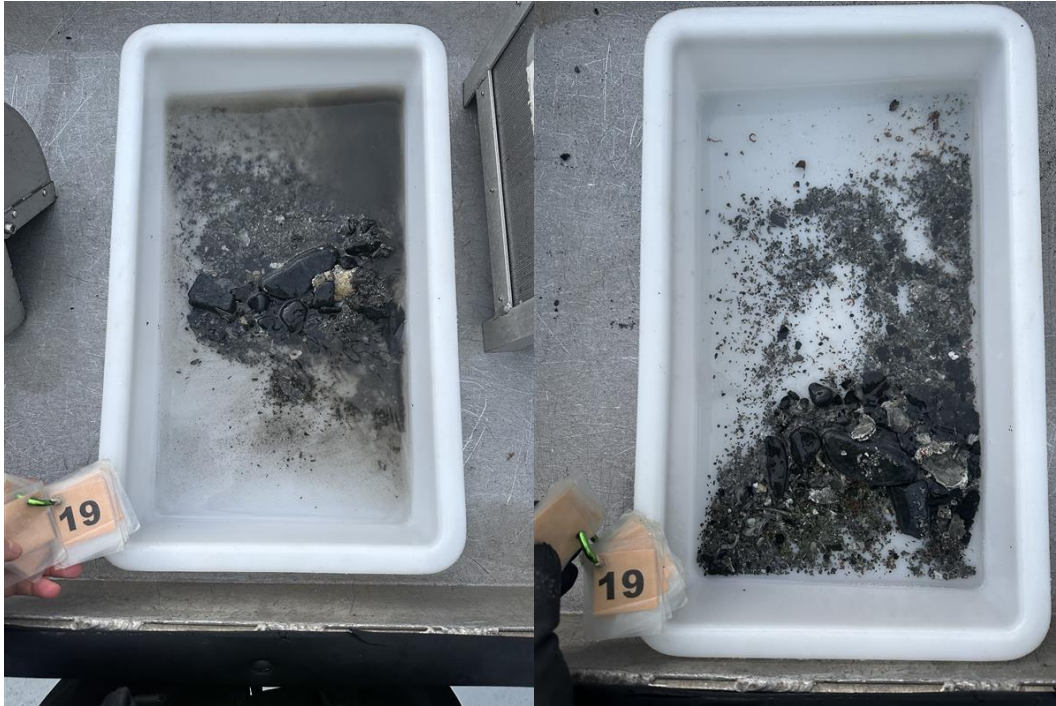
Figur 19: Bilder som viser sedimentet fra stasjon 19 før og etter siling. Sedimentet besto av grus og sand. Det ble også registrert steinbunn ved stasjonen. Foto: Aqua Kompetanse AS.
