B-undersøkelse

Lokalitet MOLGAVLEN (13293)

Rapport ID 21498

Kart til B-undersøkelse ved Molgavlen (13293), 2026

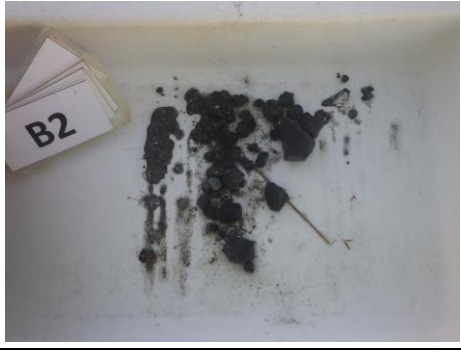
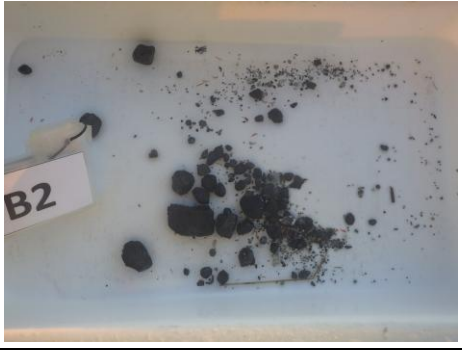
For lite sediment.
<i>St 2</i>

Prøvepunkt	Kommentar
1	
2	Forsøk 1: skrap med mye børstemark. Forsøk 2: grus/stein
3	
4	
5	
6	Ikke siktet grunnet gassbobler
7	
8	Forsøk 1: stein i grabbkjeft
9

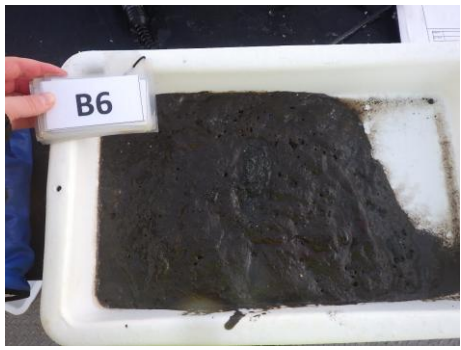
<p>St 6</p>

<p>Ikke siktet grunnet gassbobledannelse.</p>
<p>St 7</p>

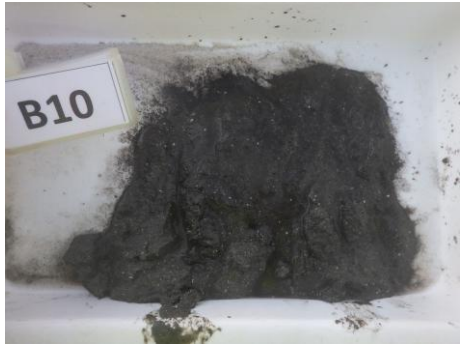
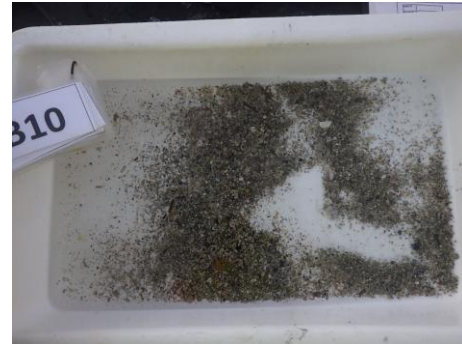
<p><i>St 10</i></p>

Prøvepunkt	Kommentar
10	Et nylig knust skjell

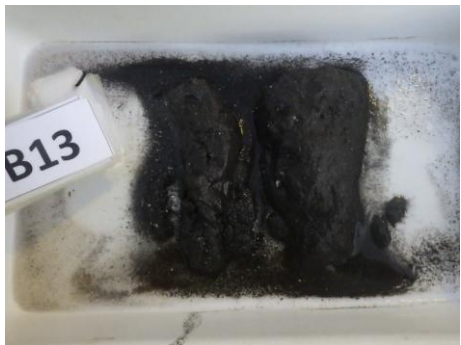
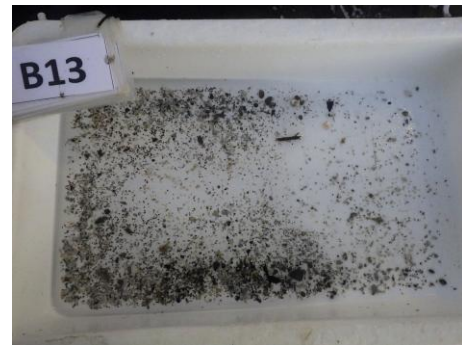
<p>For lite sediment.</p>
<p><i>St 13</i></p>

Prøvepunkt	Kommentar
11	Begge forsøk: Minimalt med skrap
12	Begge forsøk: Skrap
13	Forsøk 1: Skrap
14	Forsøk 1: Skrap. et blåskjell
