B-undersøkelse
Lokalitet URDA (32437)

Lokalitetstilstand 1

Rapport ID 21499

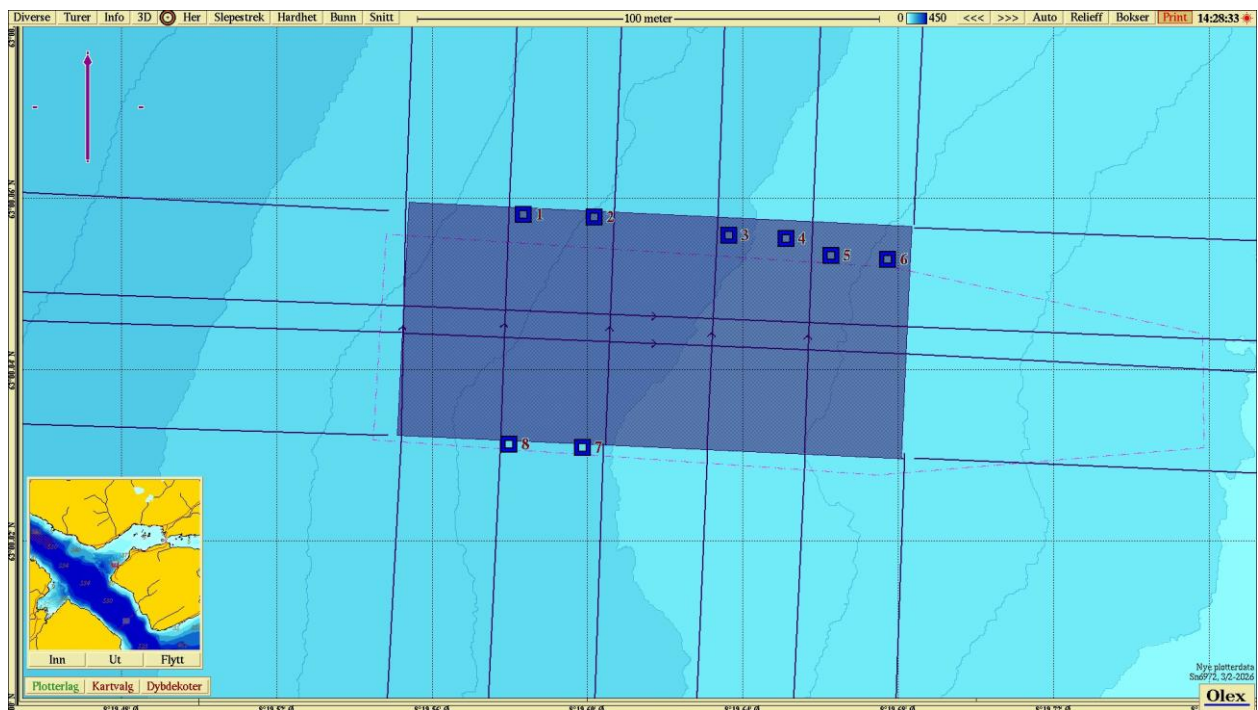
Figur 2. Batymetrisk kart (nordlig orientering) med avmerking av anleggsrammen og prøvestasjoner med tilstandsklasse: blå firkant; Tilstand 1, grønn firkant; Tilstand 2, gul firkant; Tilstand 3, rød firkant; Tilstand 4. Kartdatum WGS84.

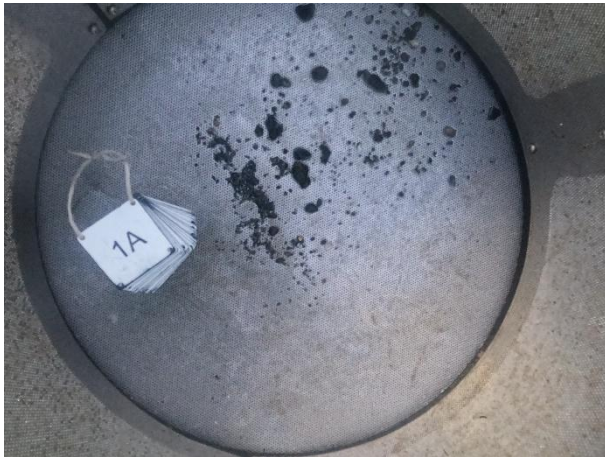
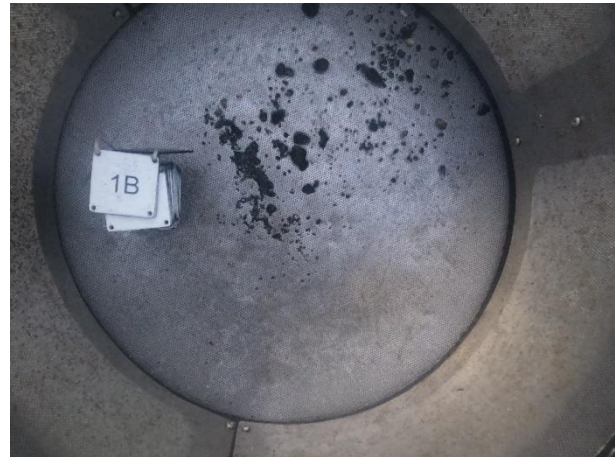
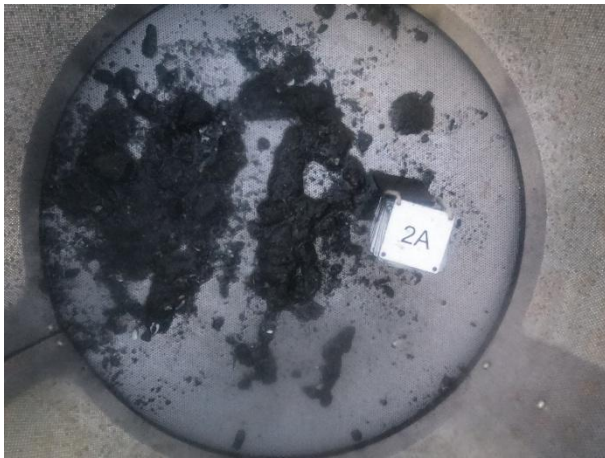
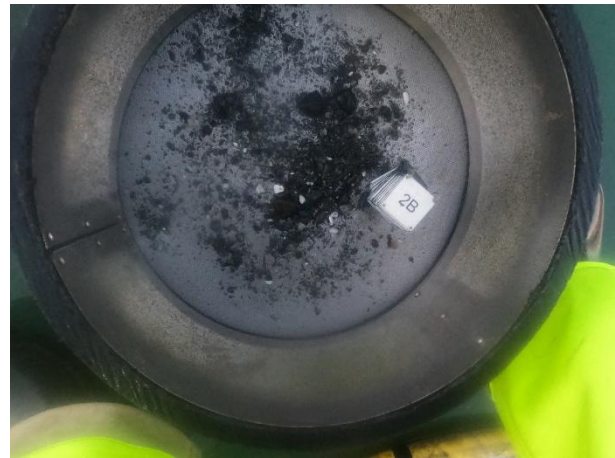
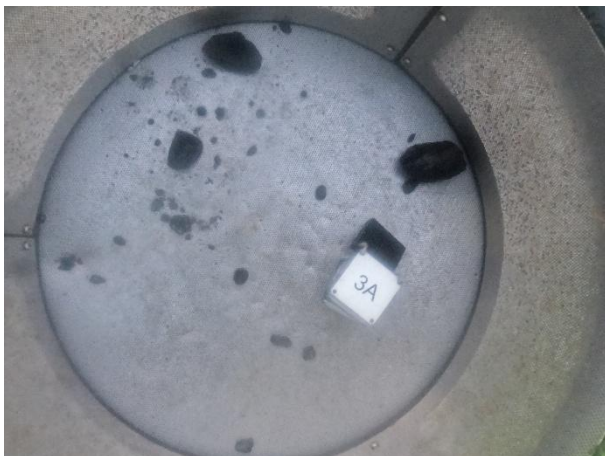
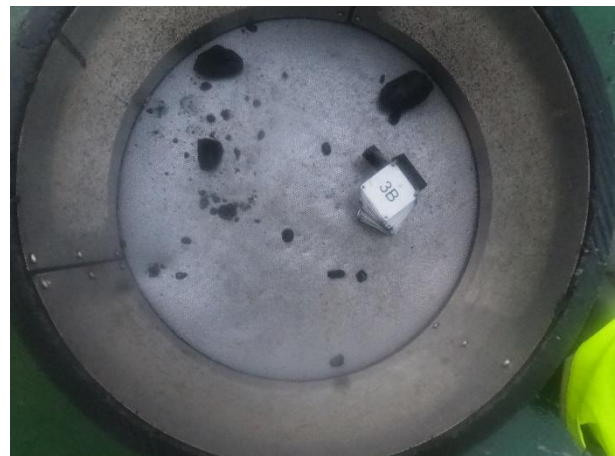
Vedlegg – Bilder fra prøvestasjoner

Bilder nedenfor viser sediment (A) og ferdig vasket prøve (B) ved stasjonene.
