B-undersøkelse
Lokalitet ÅRØYA (10735)

Lokalitetstilstand 2

Rapport ID 21526

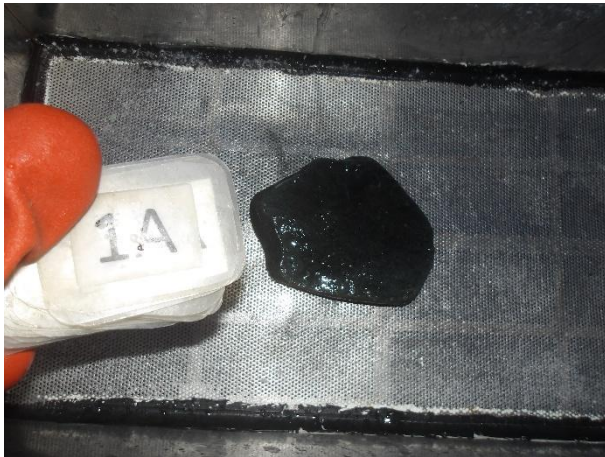
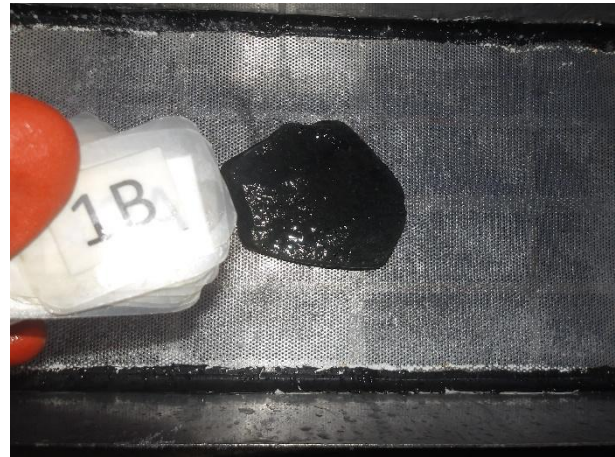
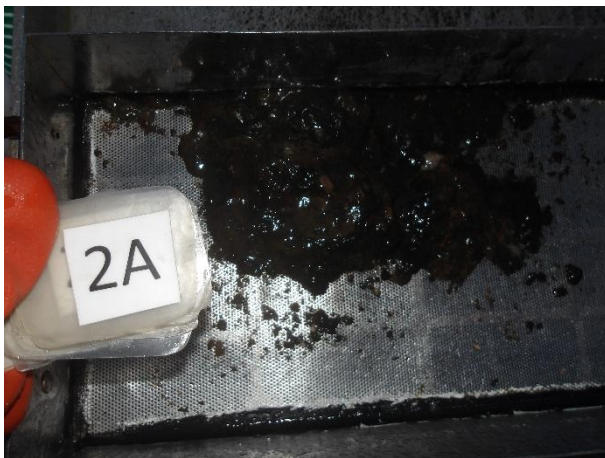
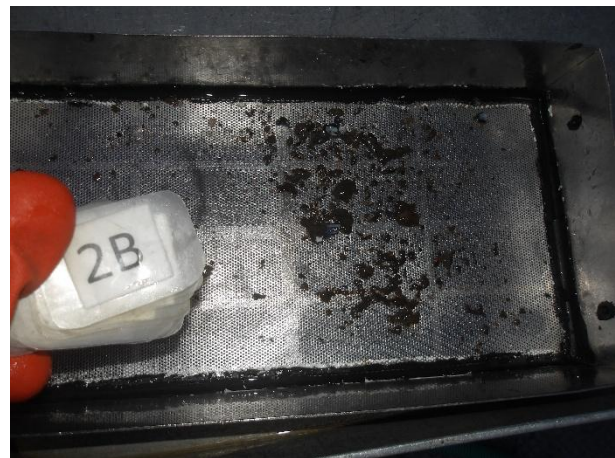
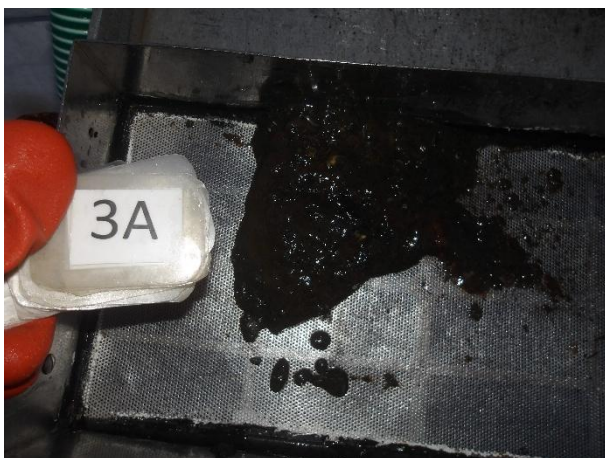
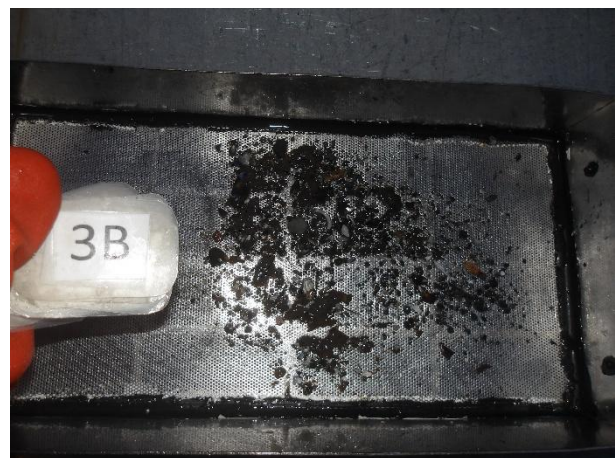
Vedlegg – Bilder fra prøvestasjoner

Bilder nedenfor viser sediment (A) og ferdig vasket prøve (B) ved stasjonene.
