B-undersøkelse

Lokalitet HILDERKLEIVA (31177)

Rapport ID 21530

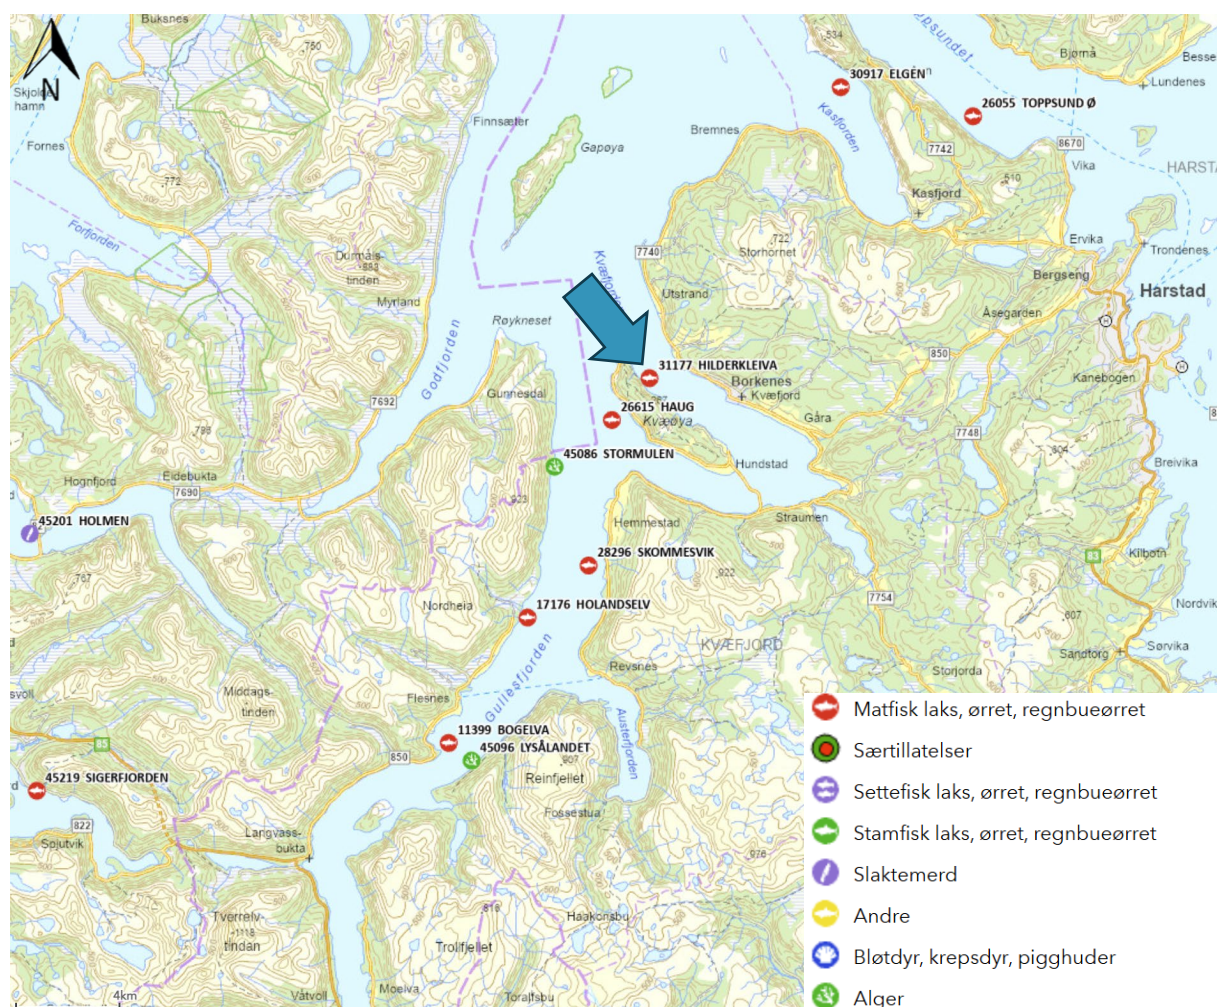
Figur 2. Kart over plasseringen av lokaliteten Hilderkleiva inklusivt andre lokaliteter som dekker minst 10 km rundt anlegget (Fiskeridir.no, 2026).

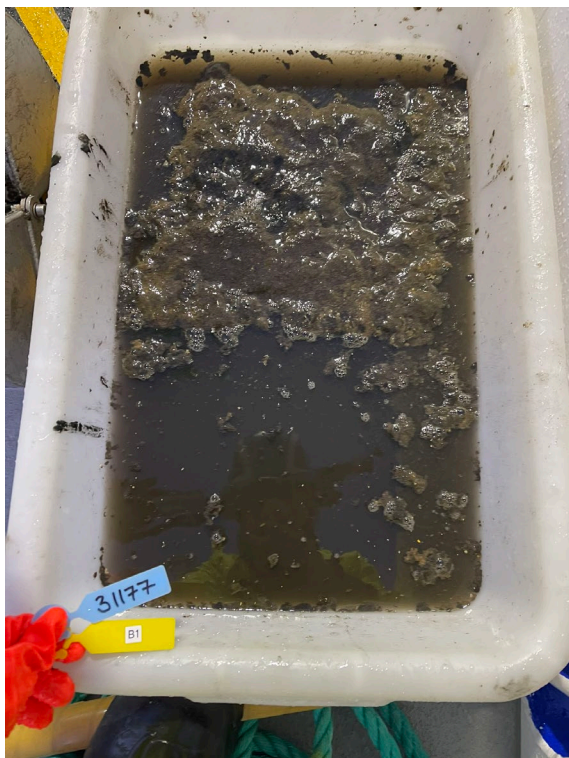
Stasjon 1

Prøvepunkt	Kommentar
1	Slamklumper, men målt pH/Eh. Problemer med frosset slange, ikke vann til spyling noe som gjorde at prøven ikke kunne siles.
2	Hugg 1: store steiner, terrestrisk materiale. Detritus
3	Kun skrap
4	
5	Grabbhugg 1: skrap
6	Hugg 1: en stein, hugg 2: småstein
7	Hugg 1: en stein, Hugg 2: tom
8	pH+Eh ikke mulig pga slam. Sensorisk vurdert til poengttall 5.
9	Arter: Capitella capitata Terrestrisk materiale. Rørmark, detritus

Grunnet problemer med is i vannslange om bord ble prøven ikke silt.

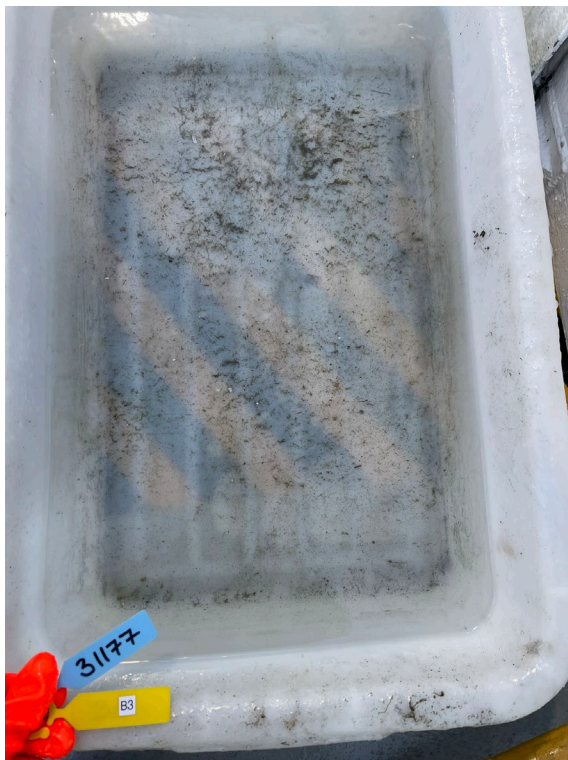
Stasjon 3

Lite sediment, prøve ikke silt.

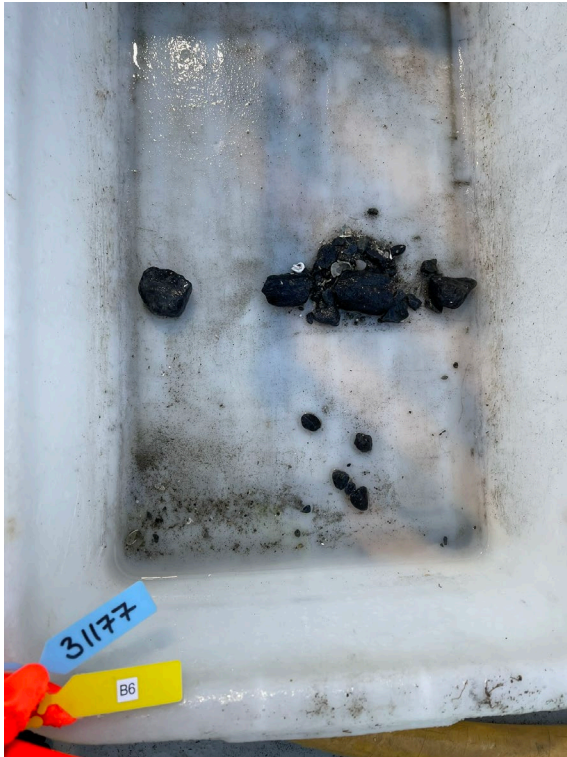
Stasjon 6

Lite sediment, prøve ikke silt.

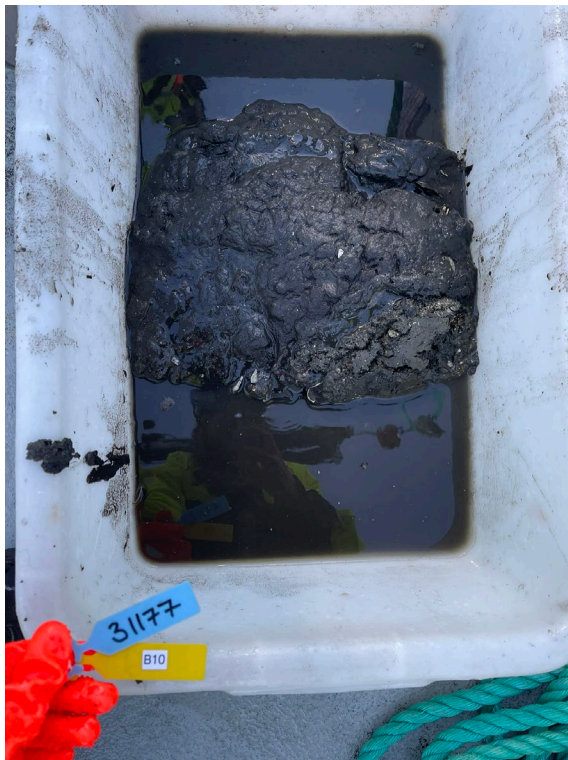
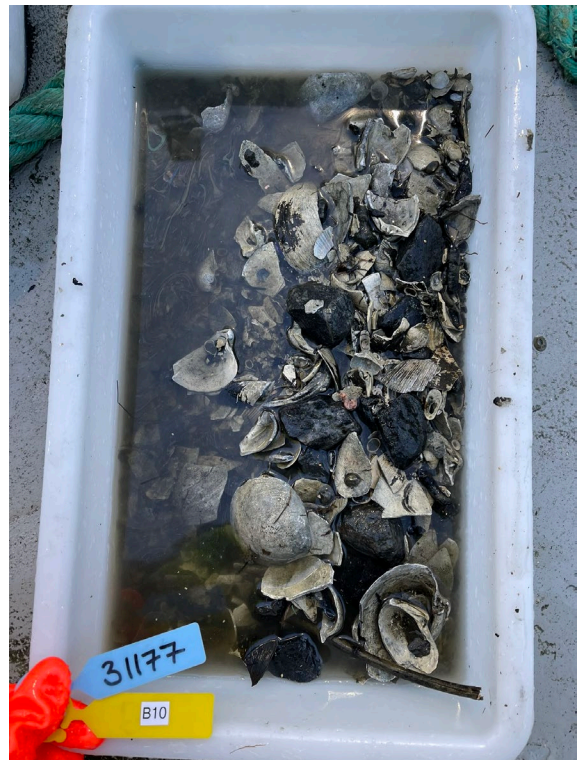
Stasjon 10

Prøvepunkt	Kommentar
10	Litt oljefilm på vannet. Terrestisk materiale. Begynnende slamdannelse, detritus

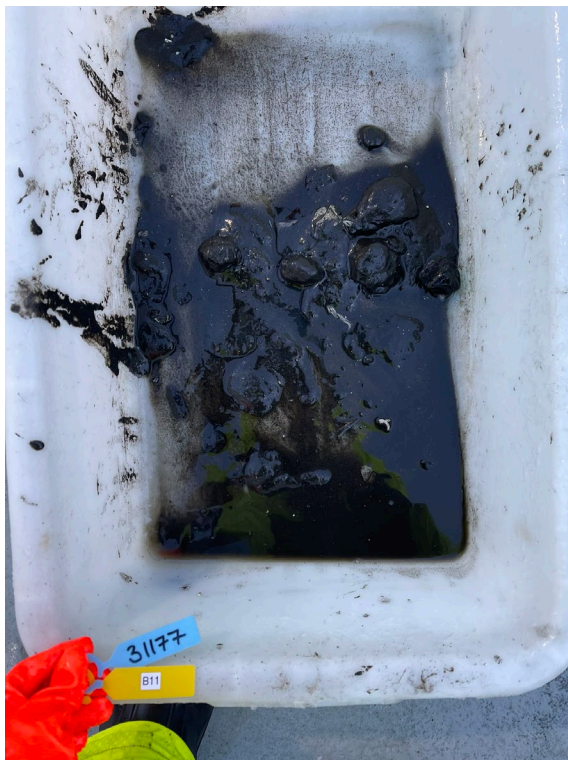
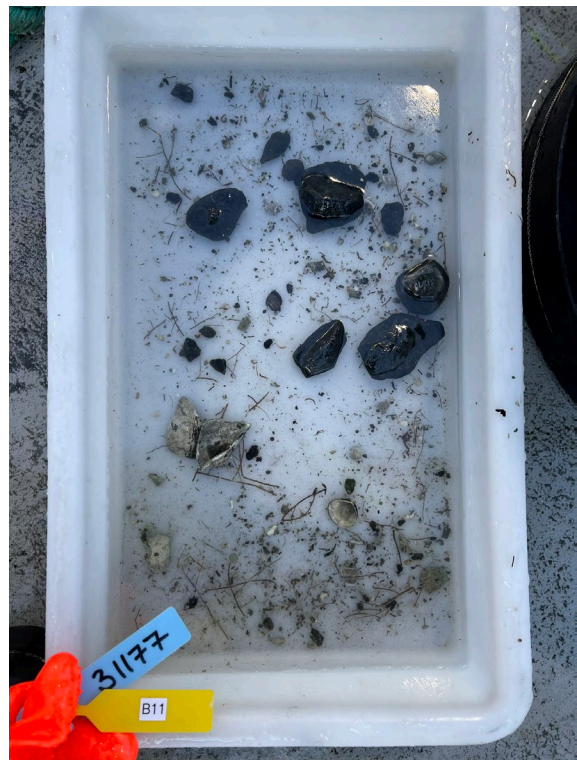
Stasjon 11

Prøvepunkt	Kommentar
11	Arter: Capitella Capitata Hugg 1:skrap, Hugg 2:skrap, prøvde å måle pH/Eh, temp var ustabil
12	Arter: Sjøpung Hugg 1: lang tangbit med sjøpunger på, mye detritus
13	Mye slambobler, detritus.
14	Hugg 1: skrap, litt olje på overflaten, hugg 2: skrap

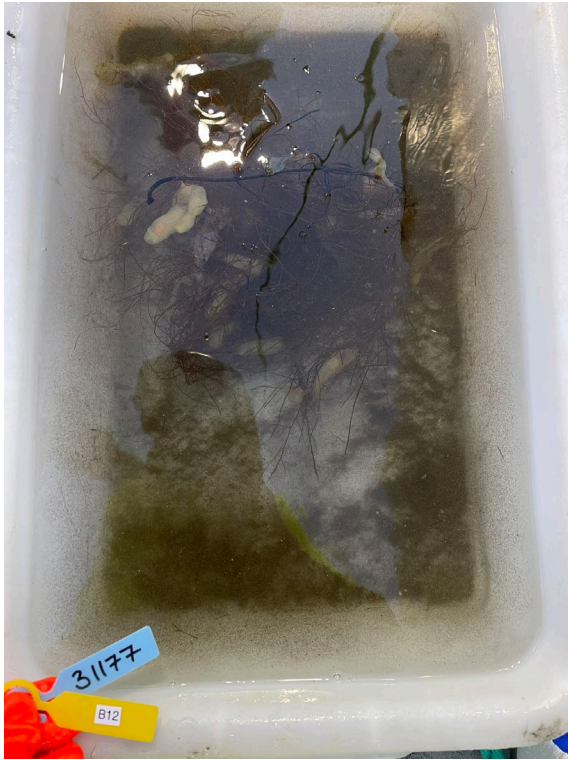
Stasjon 12

Lite sediment, prøve ikke silt.

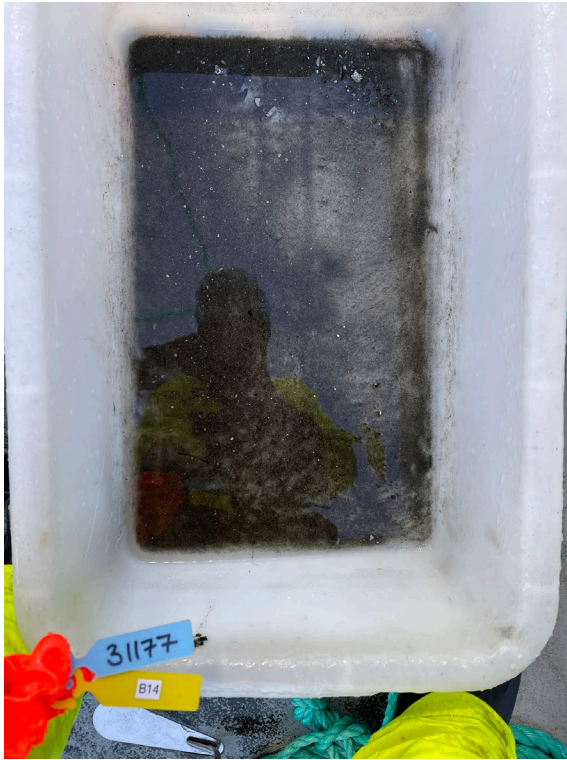
Stasjon 14

Lite sediment, prøve ikke silt.
