B-undersøkelse

Lokalitet YTRE BALTSFJORD (45142)

Lokalitetstilstand 3

Rapport ID 21559

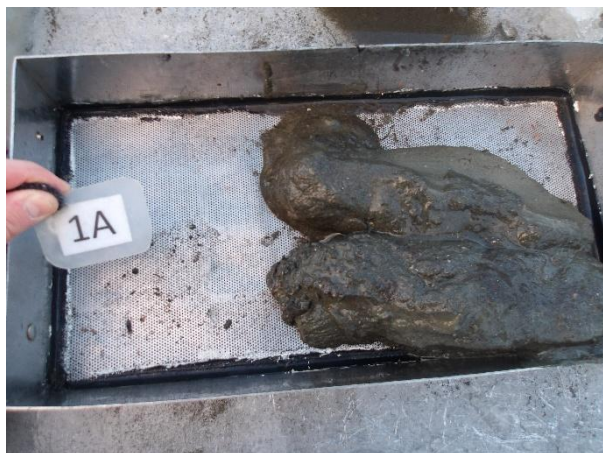
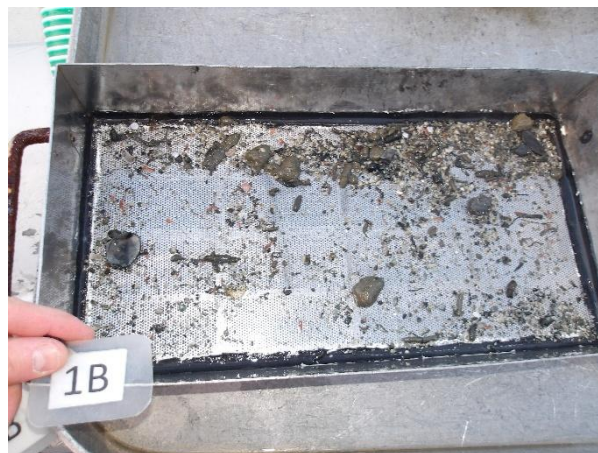
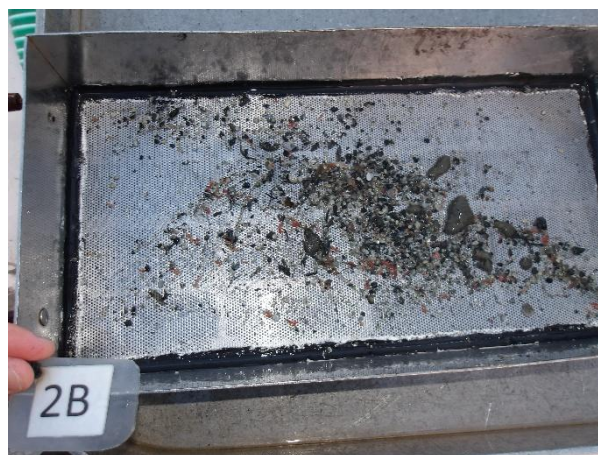
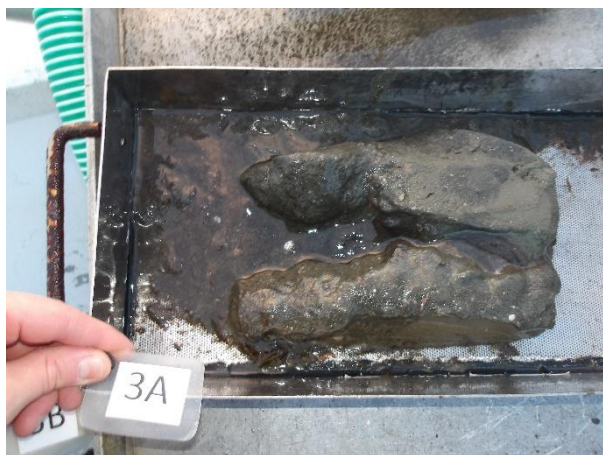
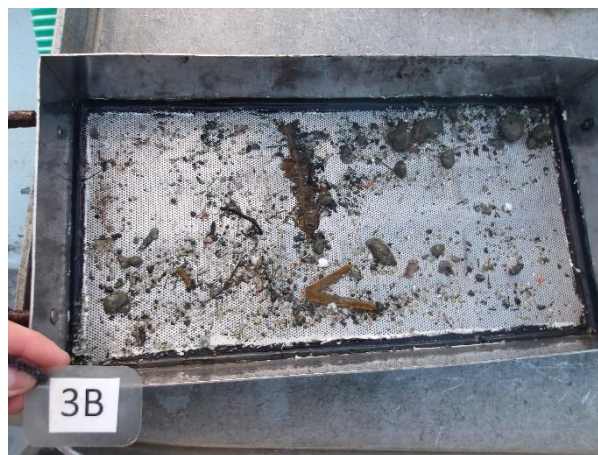
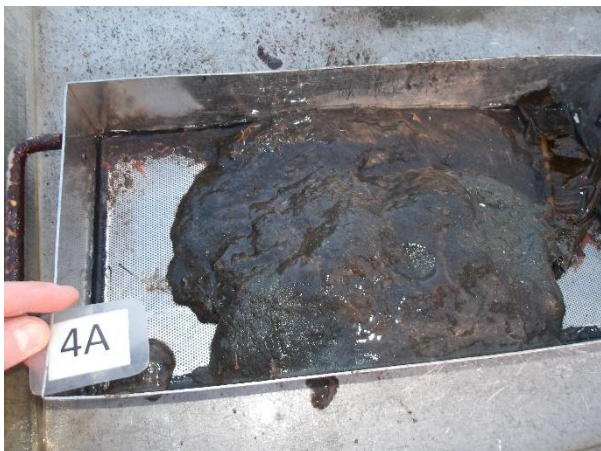
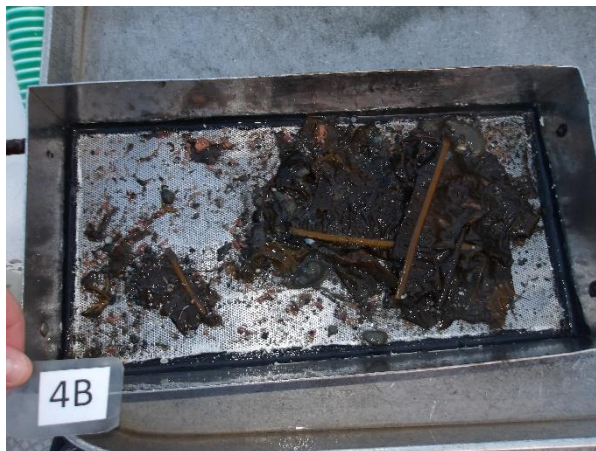
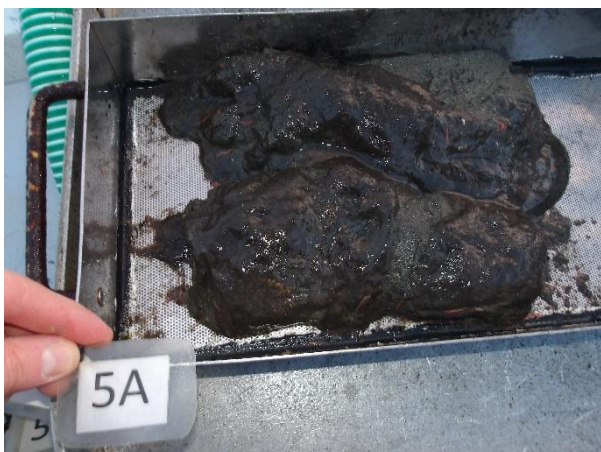
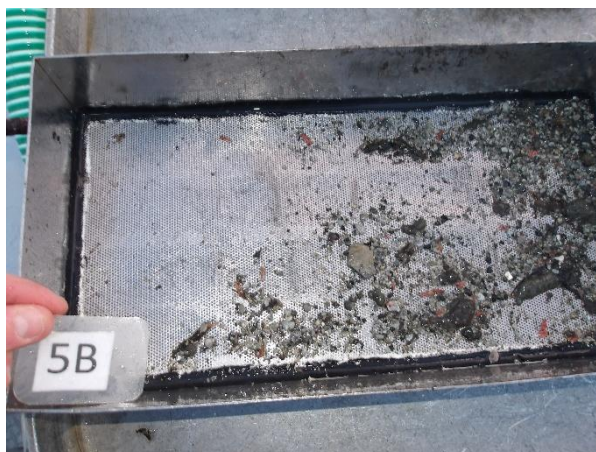
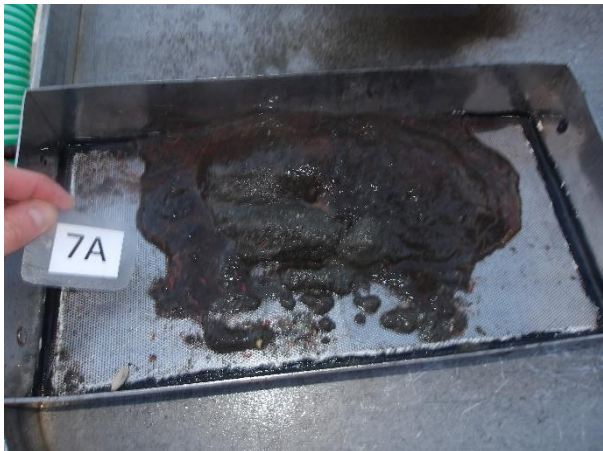
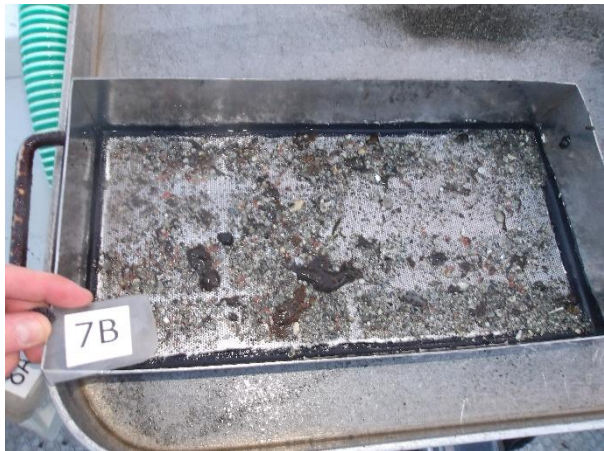
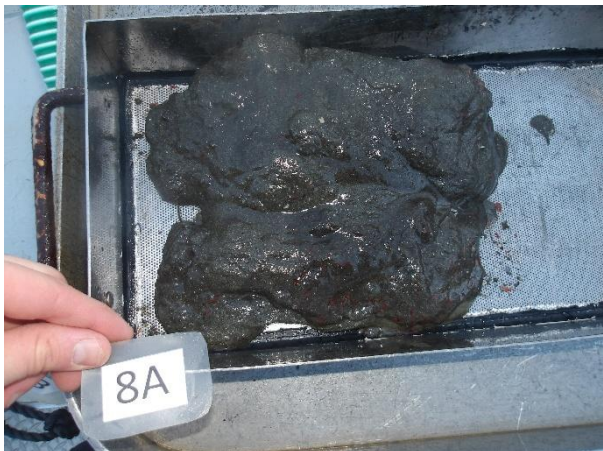
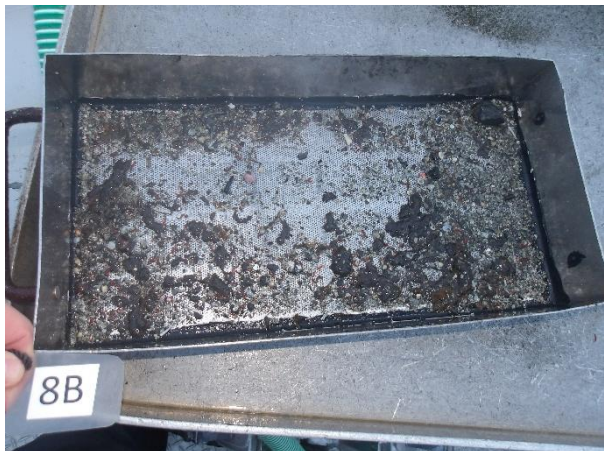
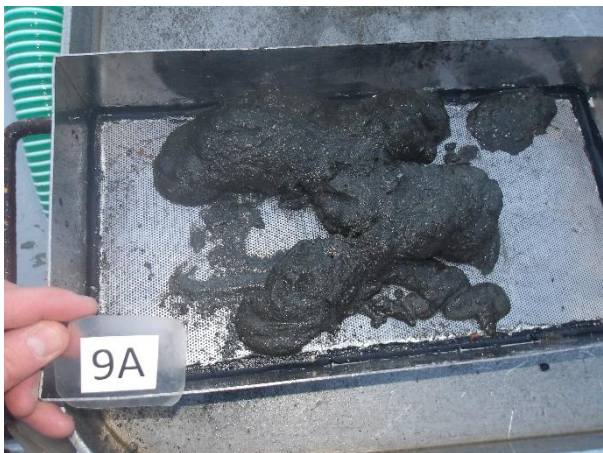
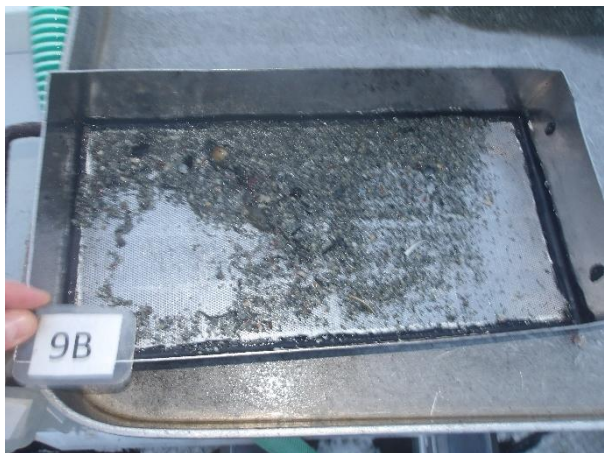
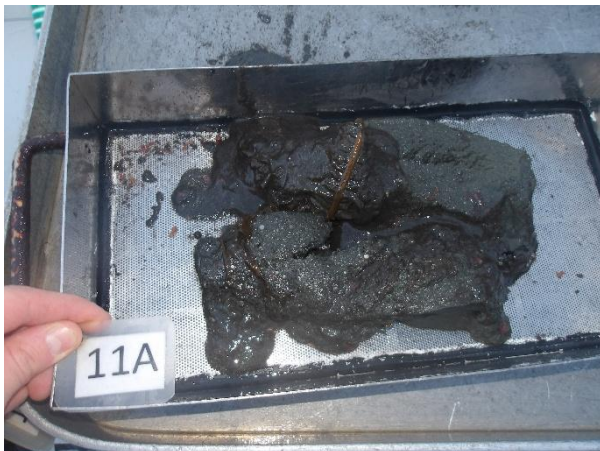
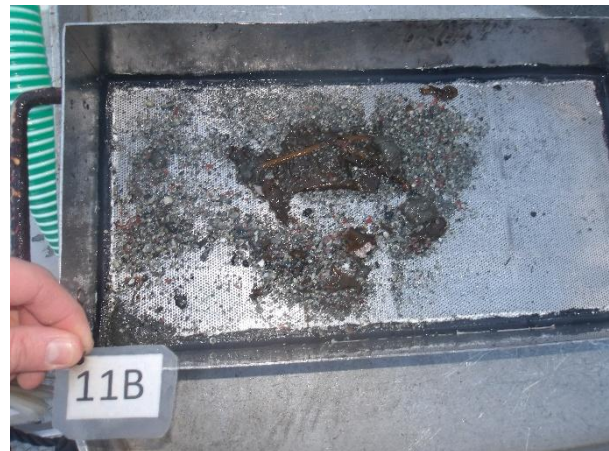
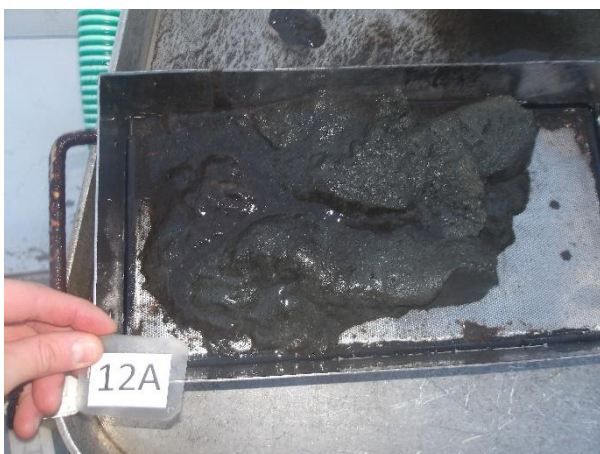
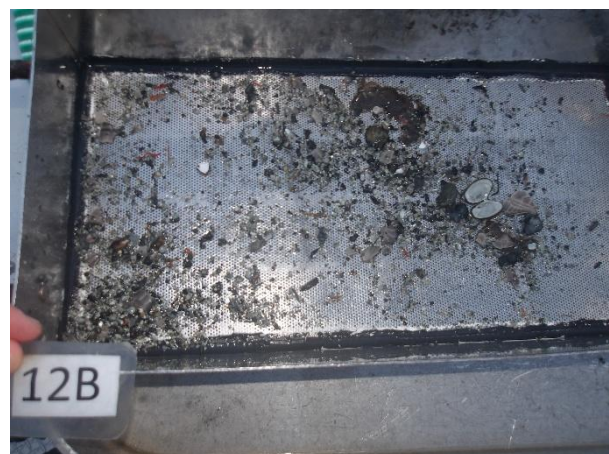
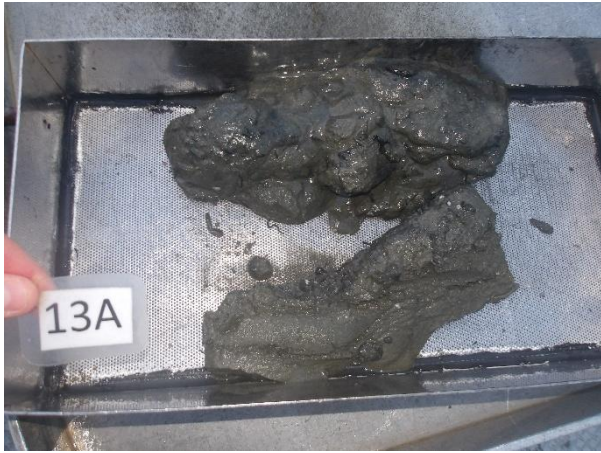
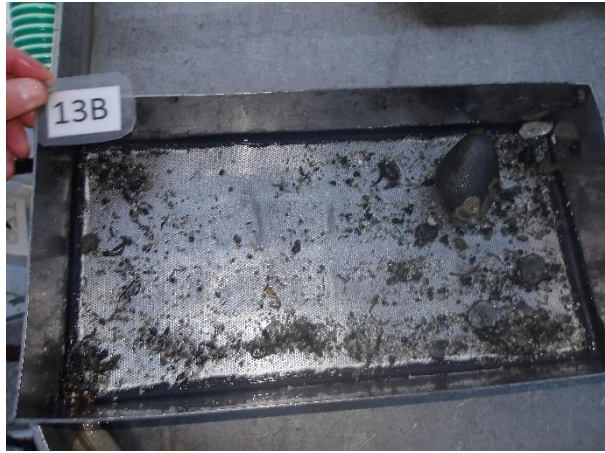
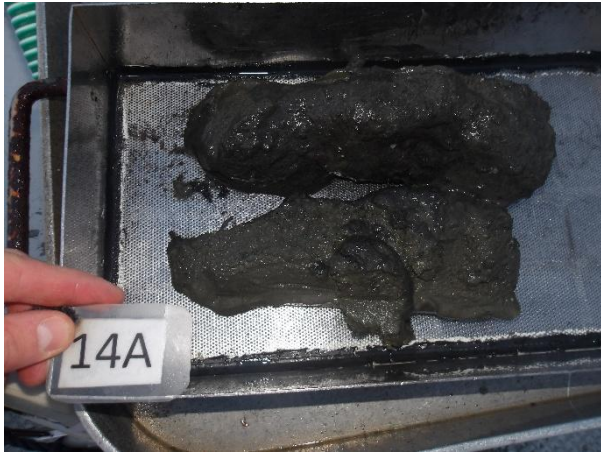
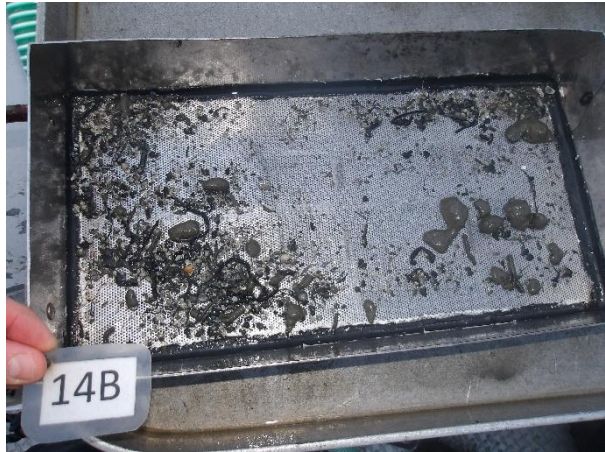
**Vedlegg – Bilder fra prøvestasjoner**

Bilder nedenfor viser sediment (A) og ferdig vasket prøve (B) ved stasjonene.
