# **B-undersøkelse**

## **Lokalitet DJUPEDALEN (13229)**

**Lokalitetstilstand 2**

Rapport ID 21579

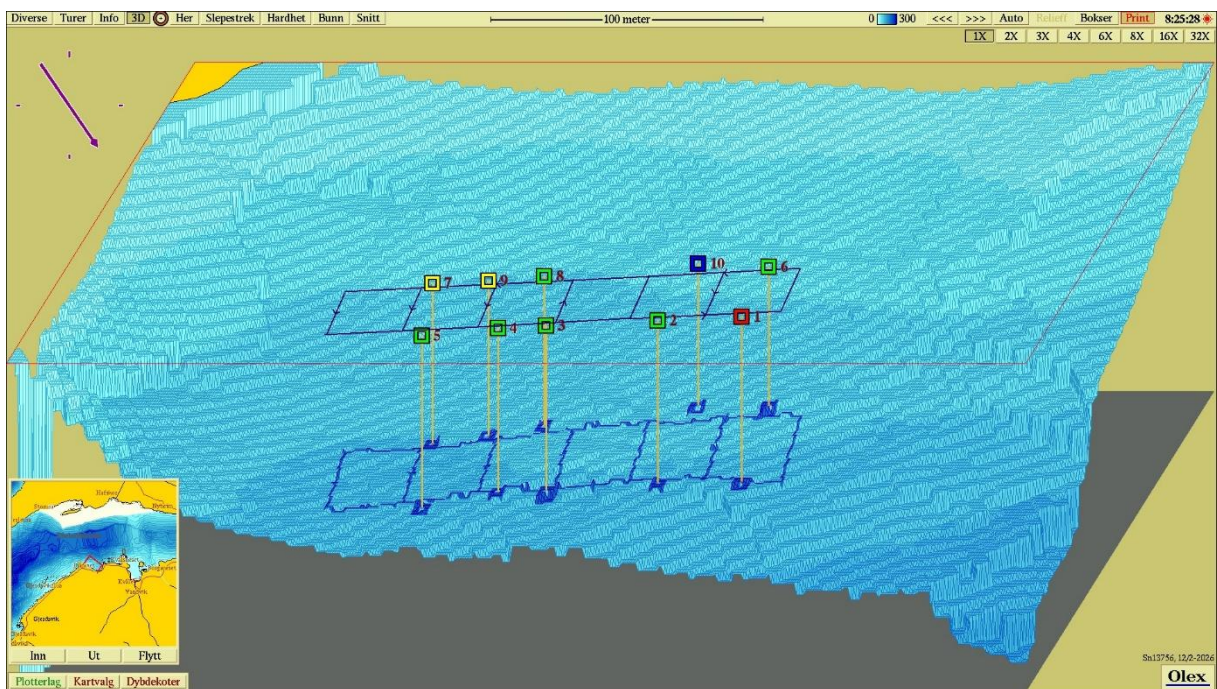
**Figur 3:** Tredimensjonalt isometrisk bunnkart med anleggssomriss og stasjoner. Stasjonene er markert med farge etter hva slags tilstand de har jamført NS 9410:2016. Målestokk vises øverst i bildet. Kartdatum WGS84. Kilde: Olex.

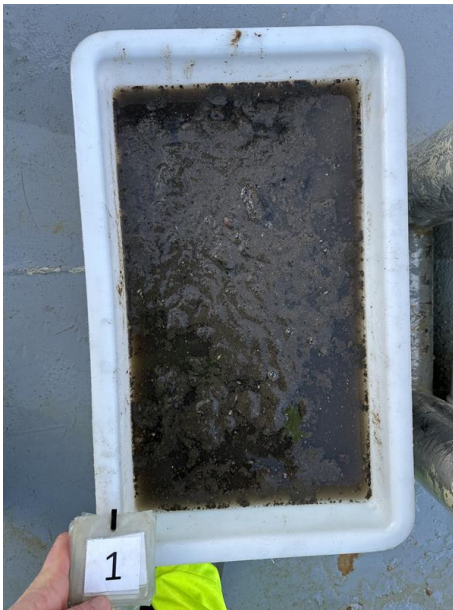
**Figur 1:** *Bilde som viser sedimentet fra stasjon 1. Prøven ble ikke spylt grunnet lukt. Sedimentet besto av silt. Det ble observert bobling ved prøvetaking. Det ble registrert fôrrester og fekalier i prøven. Foto: Aqua Kompetanse AS.*

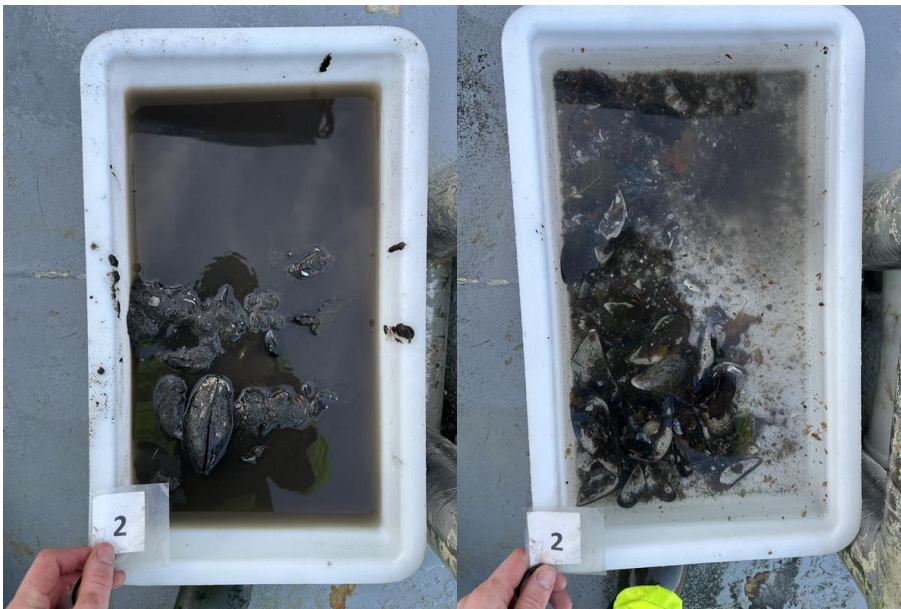
**Figur 2:** *Bilder som viser sedimentet fra stasjon 2 før og etter siling. Sedimentet besto av silt og skjellsand. Det ble registrert fekalier i prøven. Foto: Aqua Kompetanse AS.*

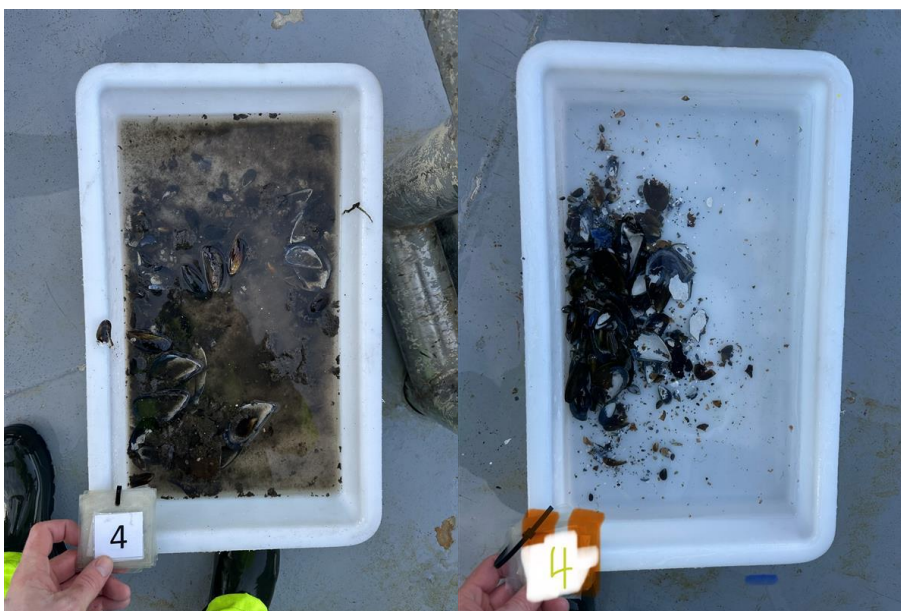
**Figur 4:** Bilder som viser sedimentet fra stasjon 4 før og etter siling. Sedimentet besto av silt. Det ble også registrert fjellbunn. Det ble også registrert fôrrester i prøven. Foto: Aqua Kompetanse AS.

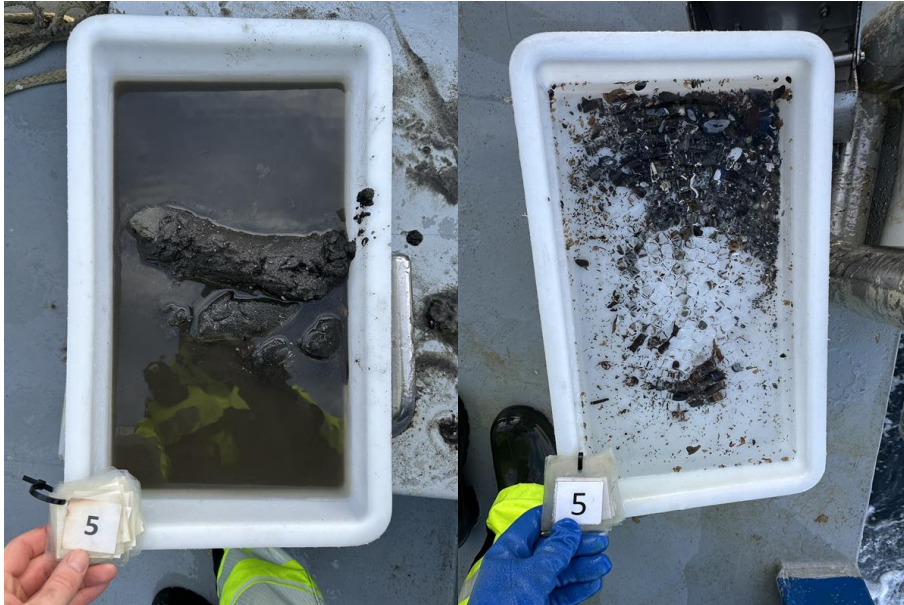
**Figur 5:** Bilder som viser sedimentet fra stasjon 5 før og etter siling. Sedimentet besto av silt. Foto: Aqua Kompetanse AS.

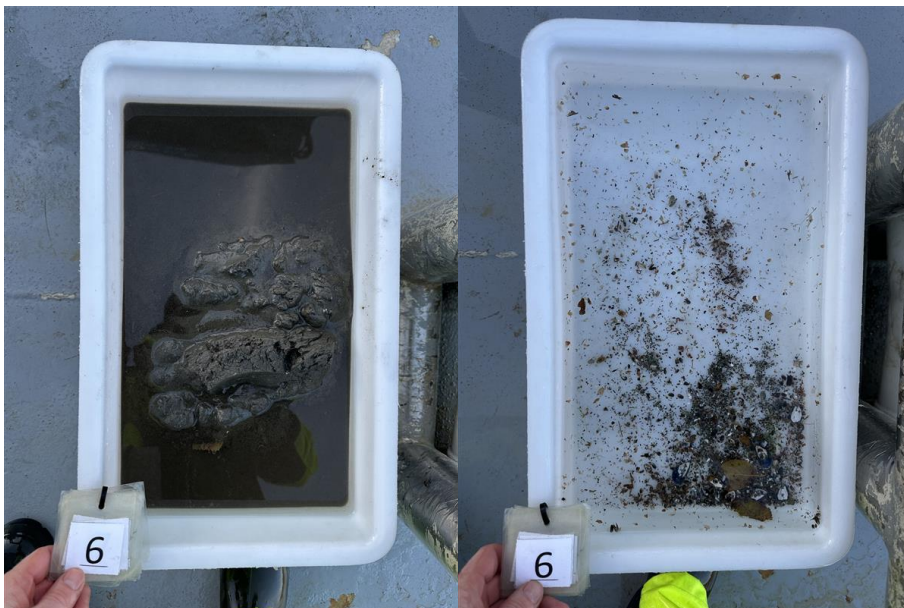
**Figur 6:** Bilder som viser sedimentet fra stasjon 6 før og etter siling. Sedimentet besto av silt og sand. Foto: Aqua Kompetanse AS.

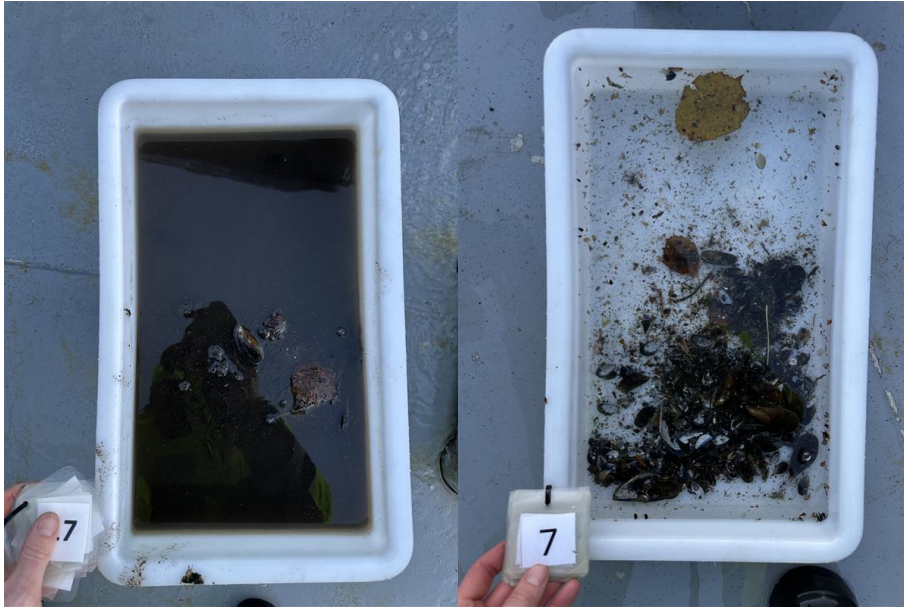
**Figur 7:** Bilder som viser sedimentet fra stasjon 7 før og etter siling. Sedimentet besto av silt og sand. Foto: Aqua Kompetanse AS.

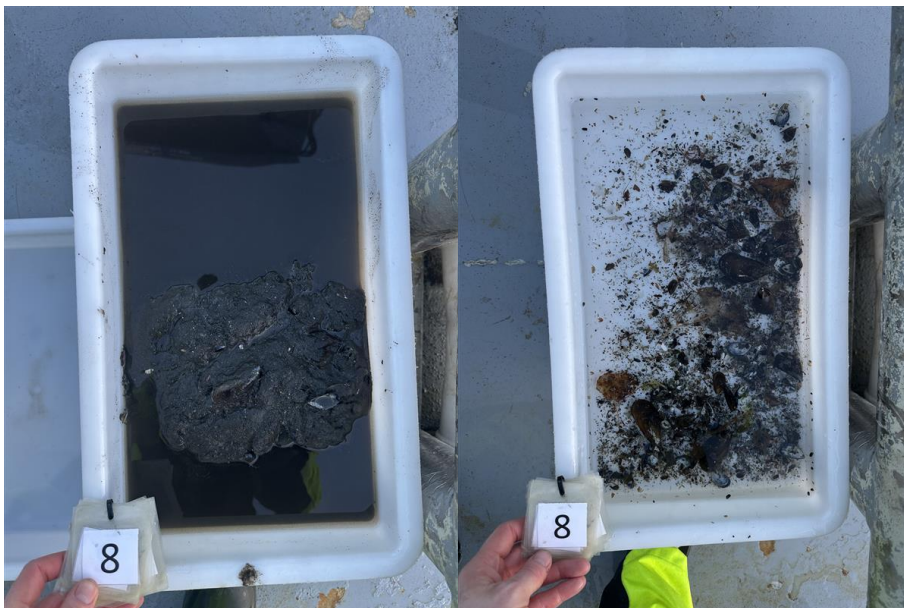
**Figur 8:** Bilder som viser sedimentet fra stasjon 8 før og etter siling. Sedimentet besto av silt. Foto: Aqua Kompetanse AS.

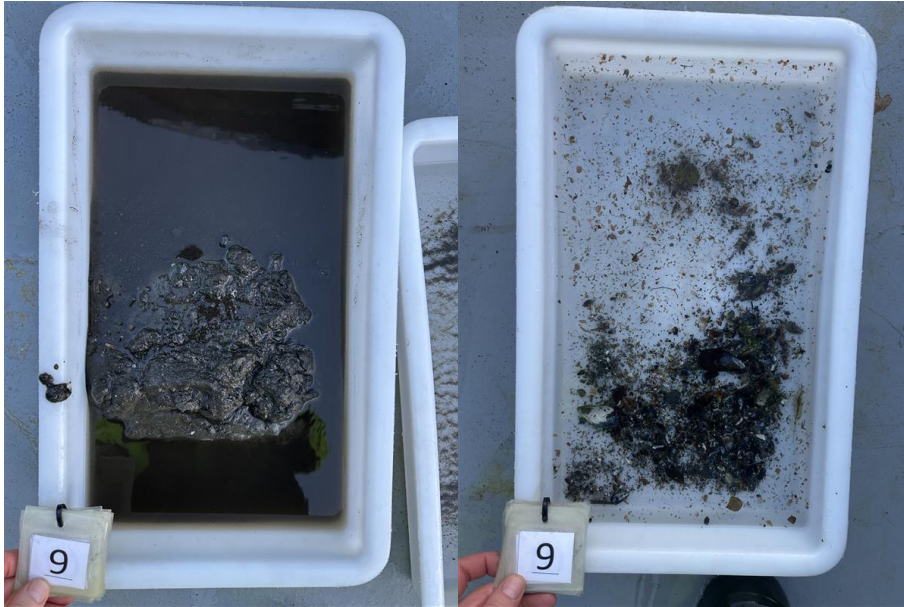
**Figur 9:** Bilder som viser sedimentet fra stasjon 9 før og etter siling. Sedimentet besto av silt. Foto: Aqua Kompetanse AS

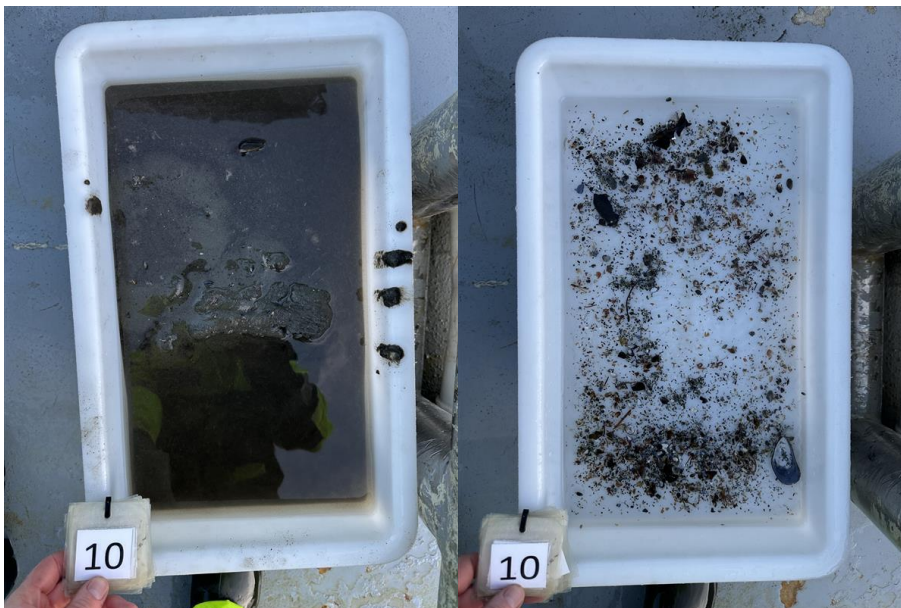
**Figur 10:** Bilder som viser sedimentet fra stasjon 10 før og etter siling. Sedimentet besto av silt og sand. Foto: Aqua Kompetanse AS.
