B-undersøkelse

Lokalitet ÅNDERBAKK (33457)

Lokalitetstilstand 3

Rapport ID 21580

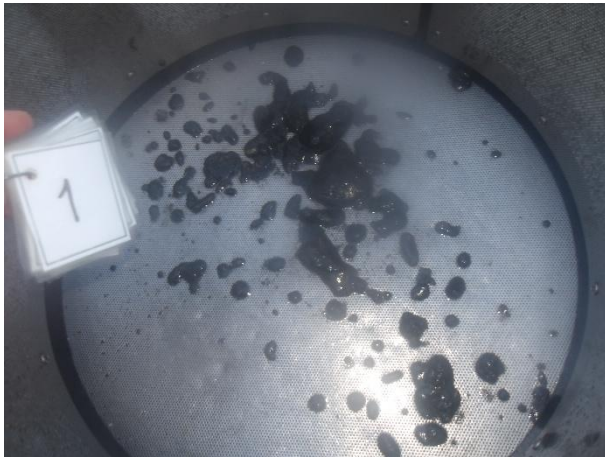
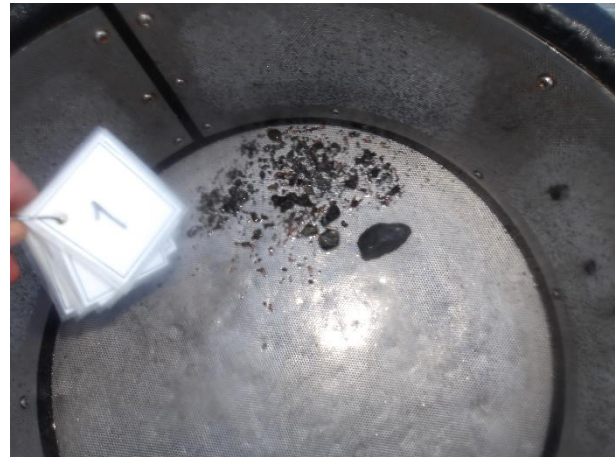
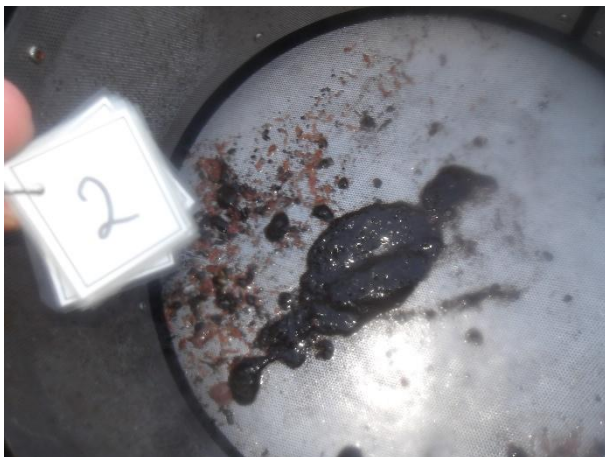
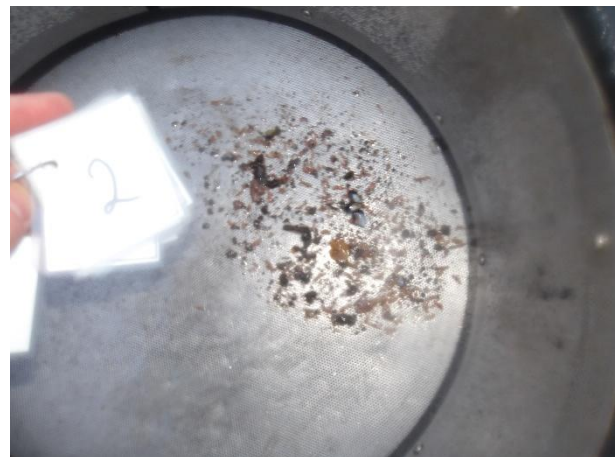
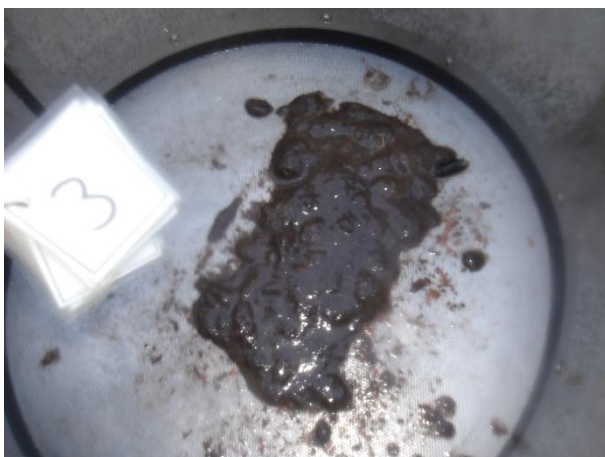
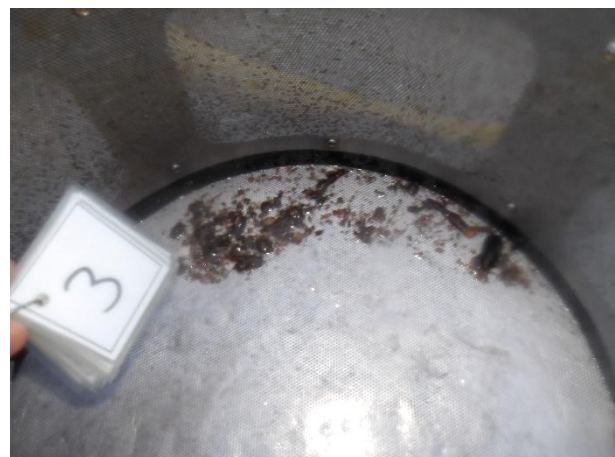
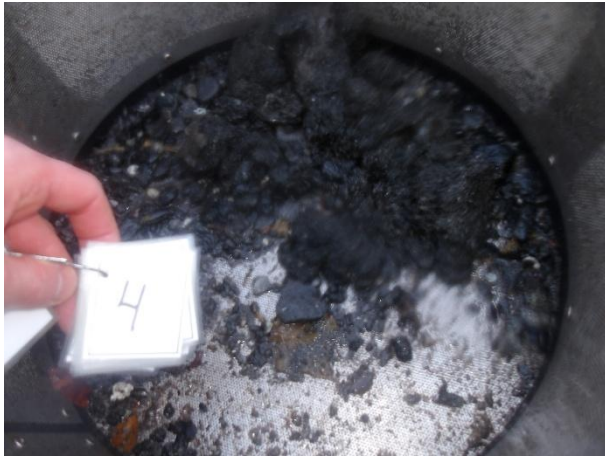
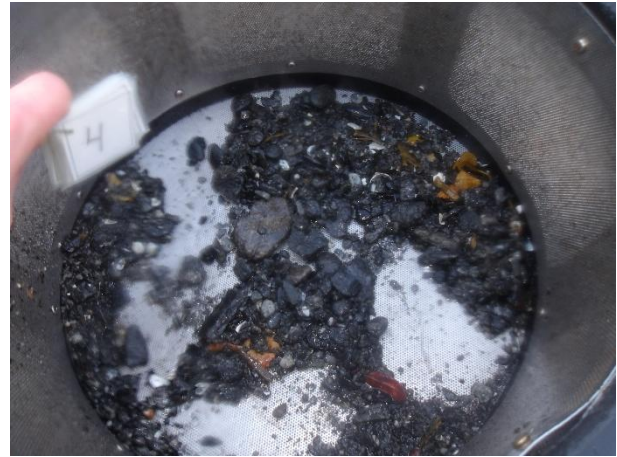
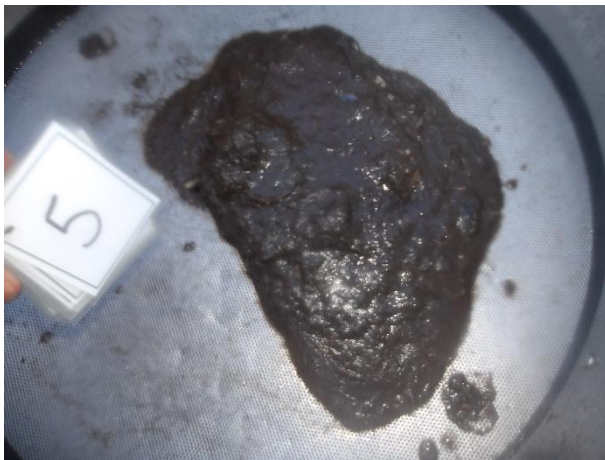
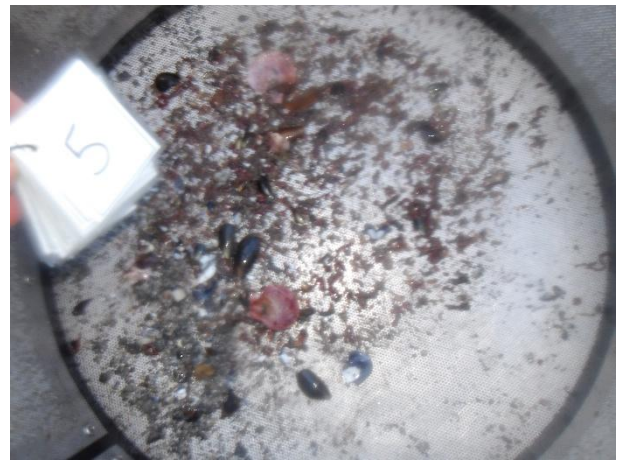
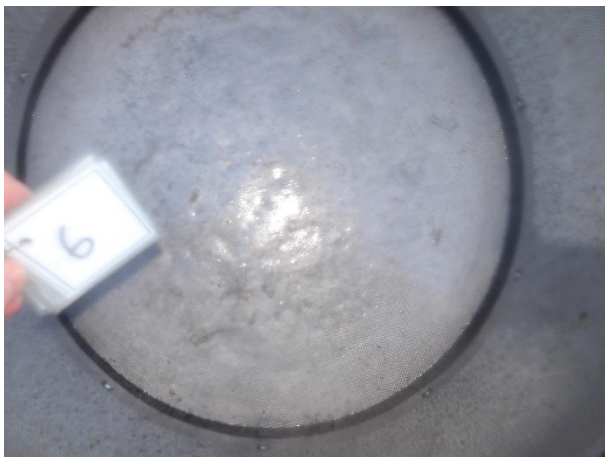
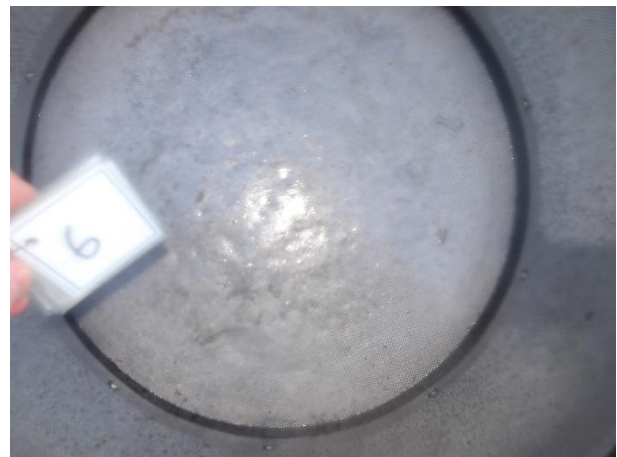
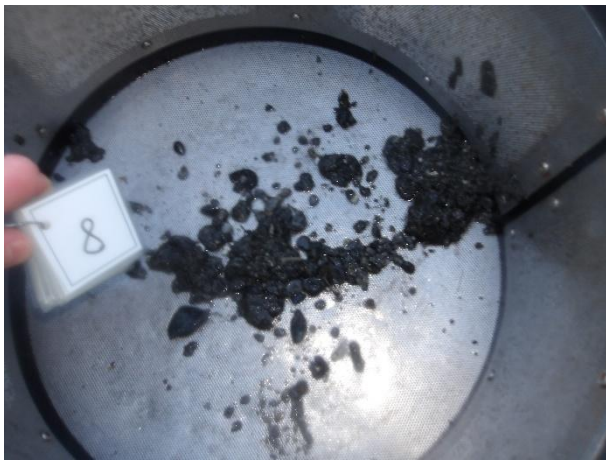
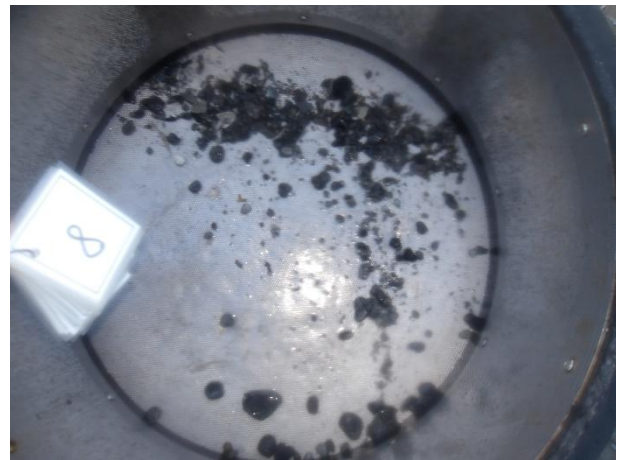
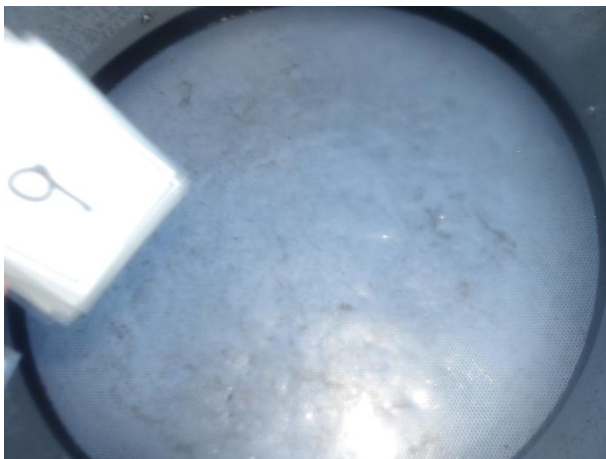
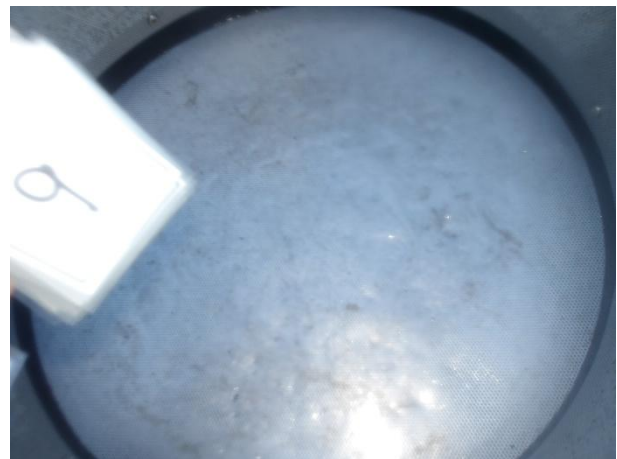
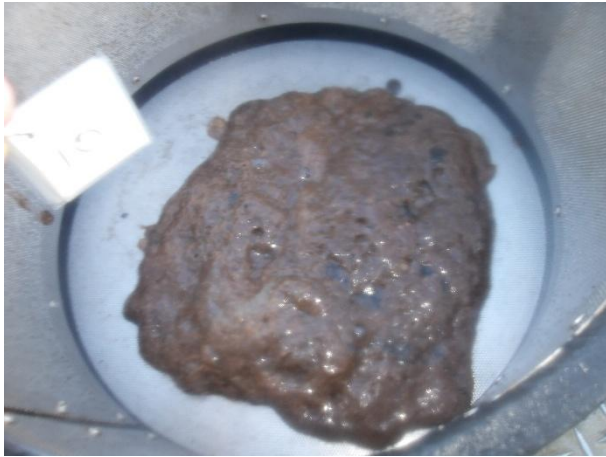
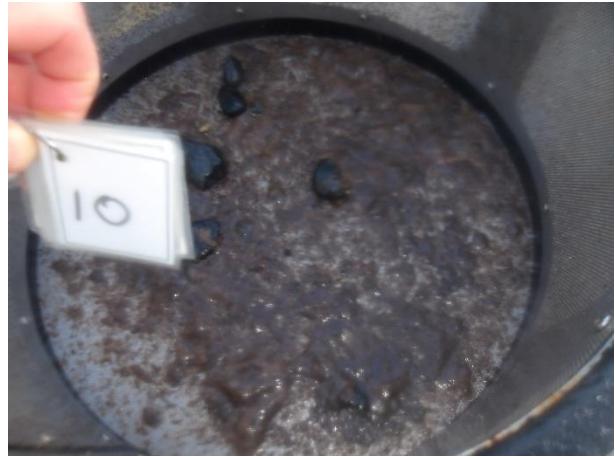
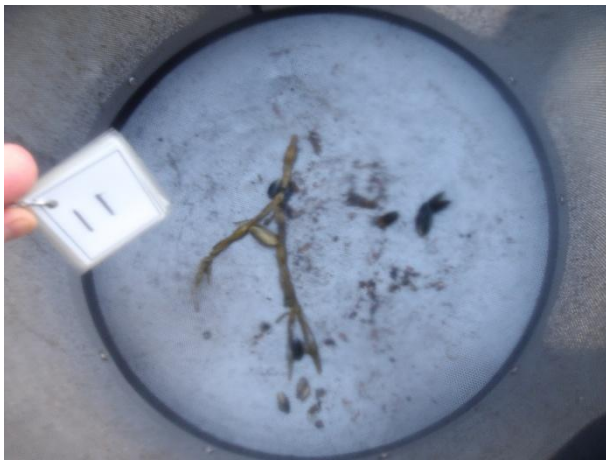
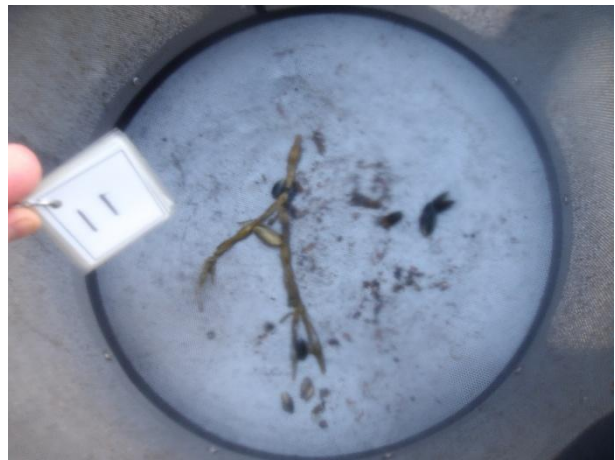
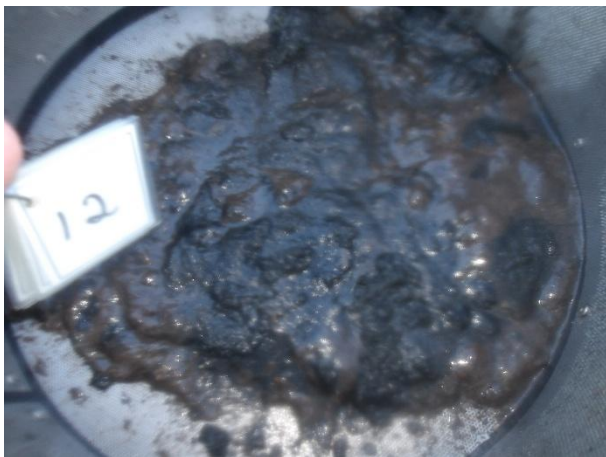
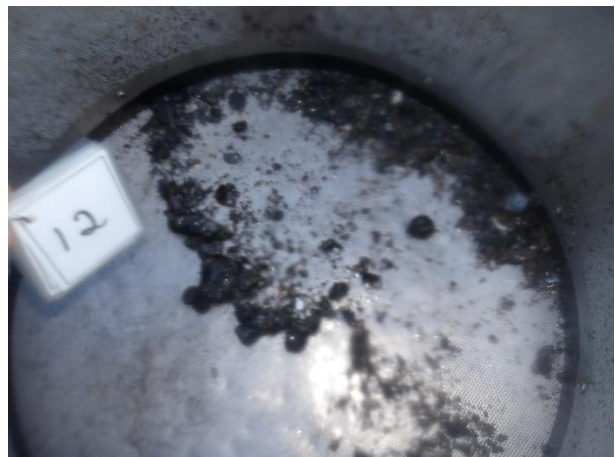
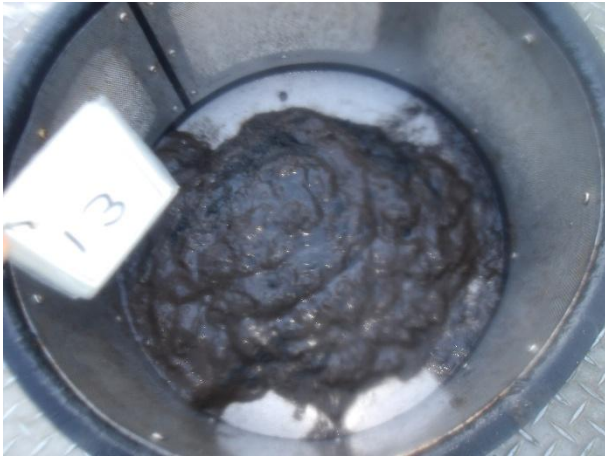
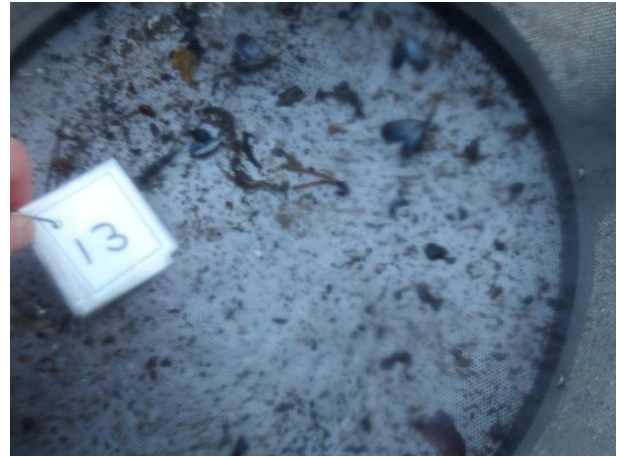
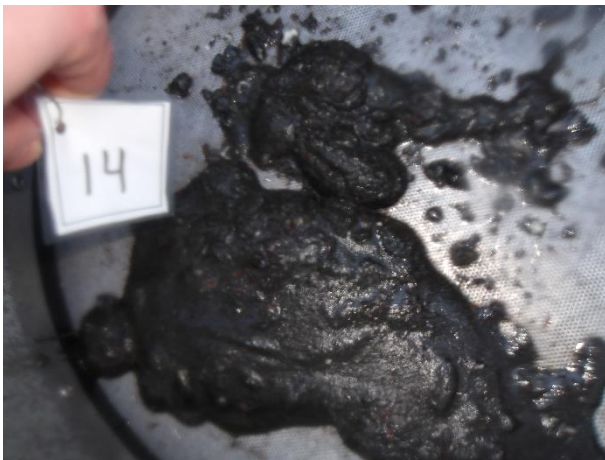
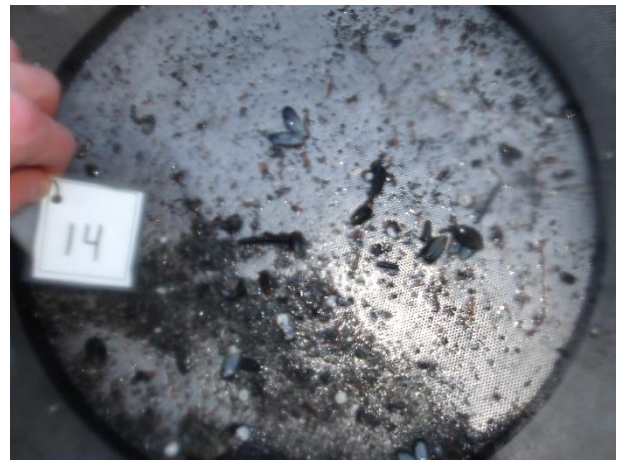
**DNV****Vedlegg – Bilder fra prøvestasjoner**

Bilder nedenfor viser sediment (venstre) og ferdig vasket prøve (høyre) ved stasjonene.

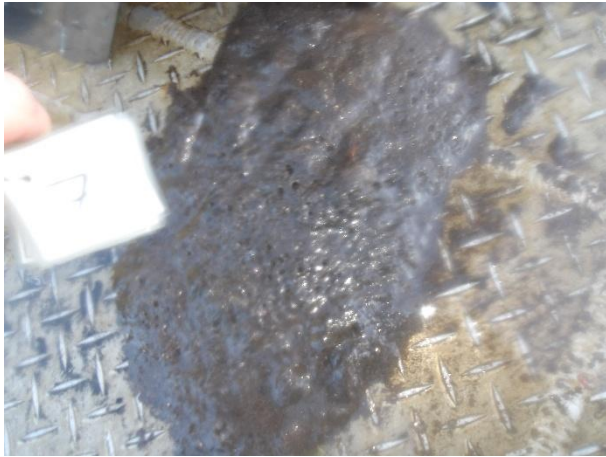
7 - Ikke skylt grunnet hydrogensulfid- og metangass i prøve.
