B-undersøkelse

Lokalitet ELVENESET (33077)

Lokalitetstilstand 3

Rapport ID 21582

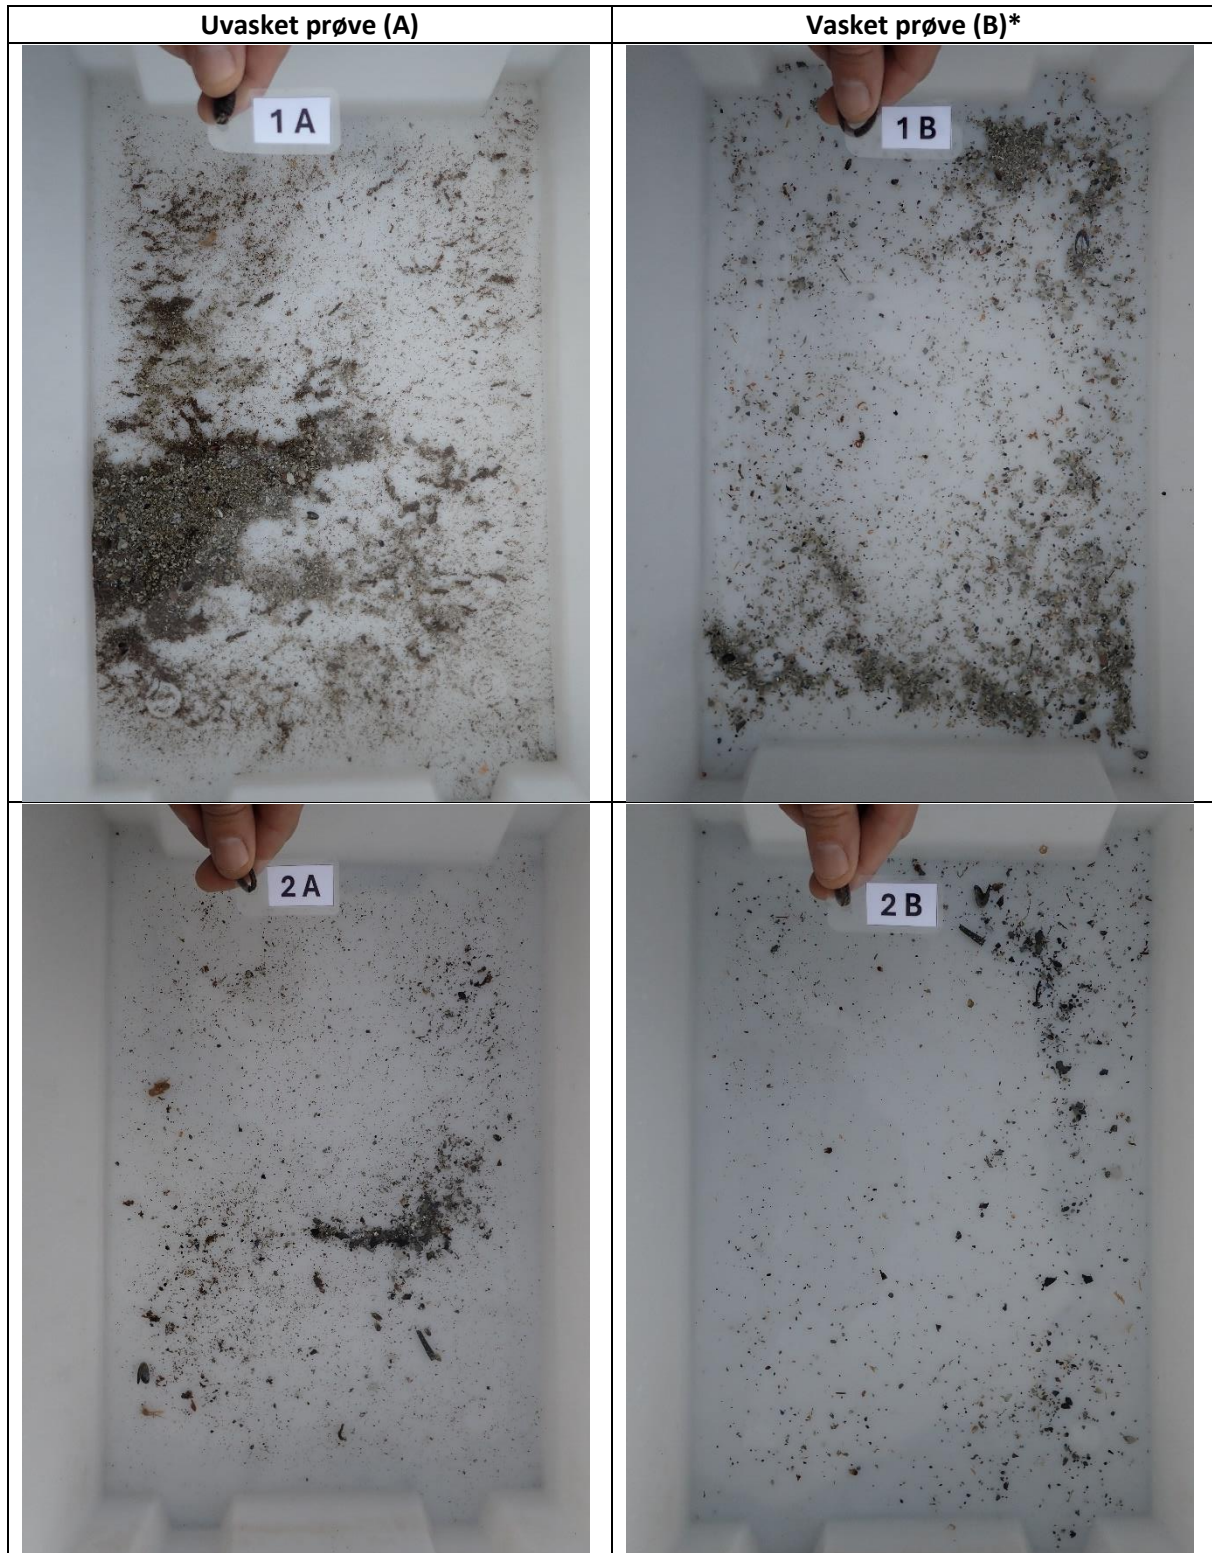
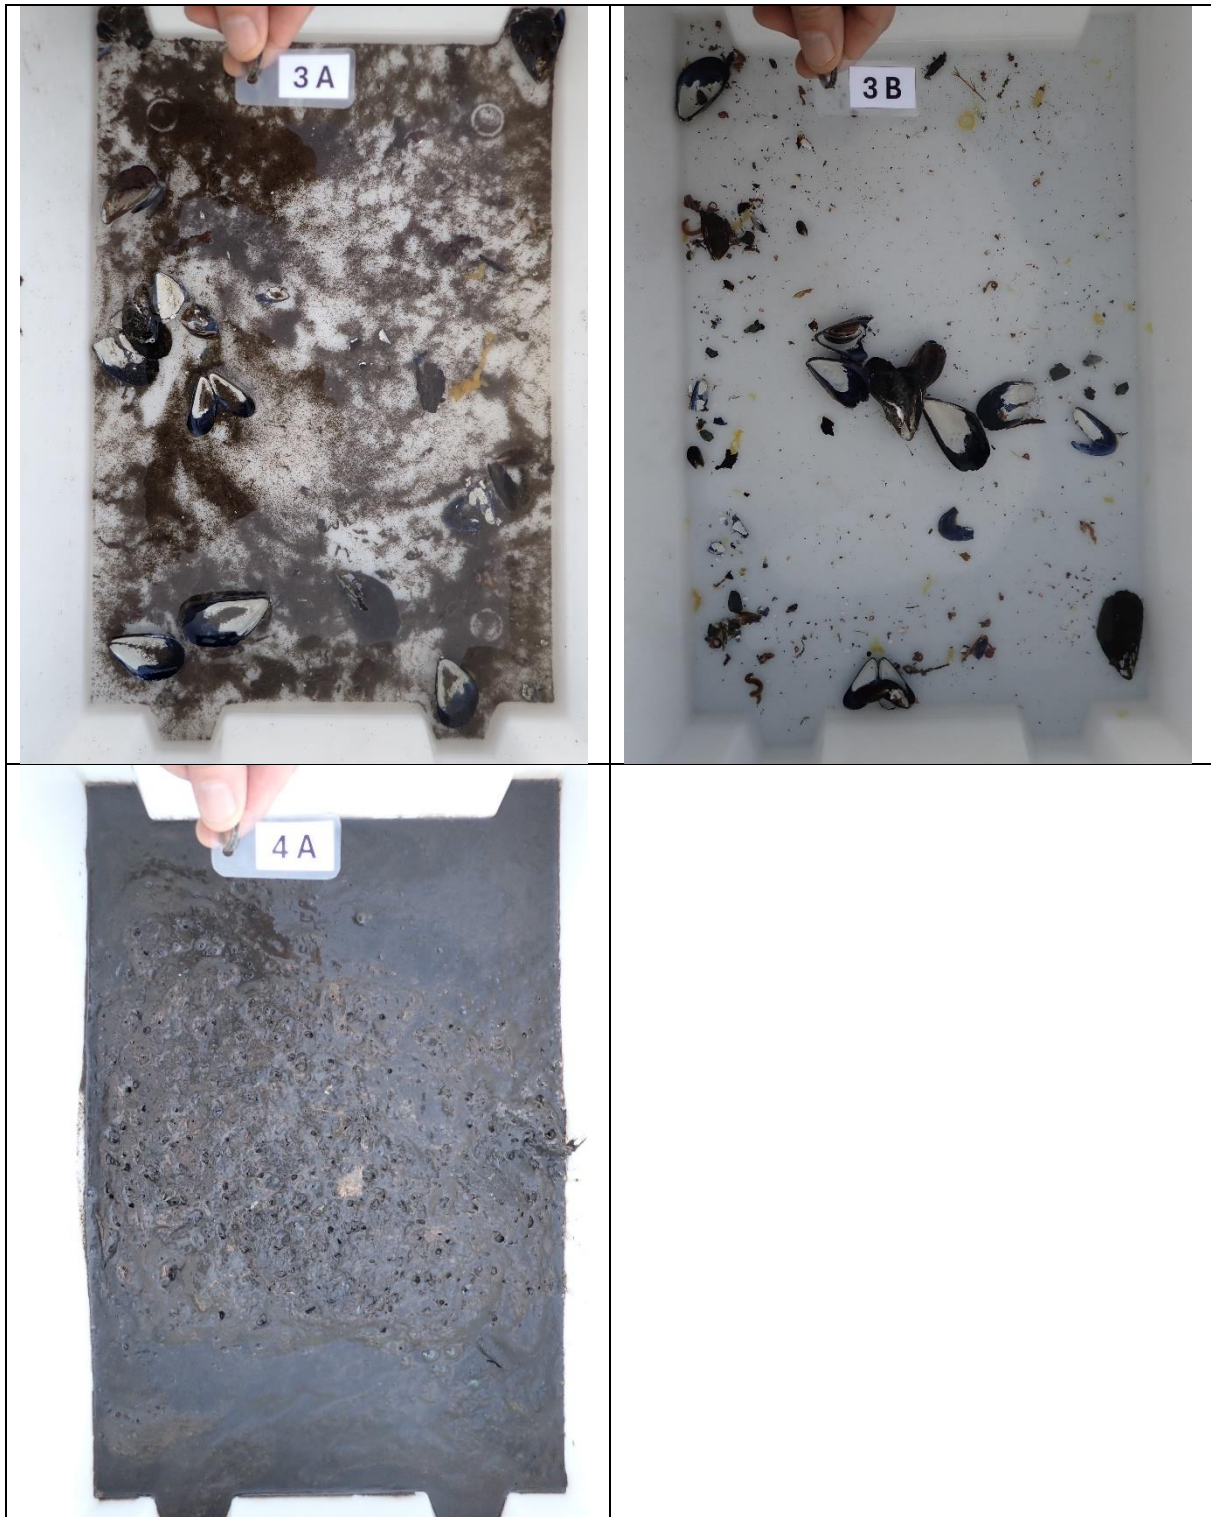
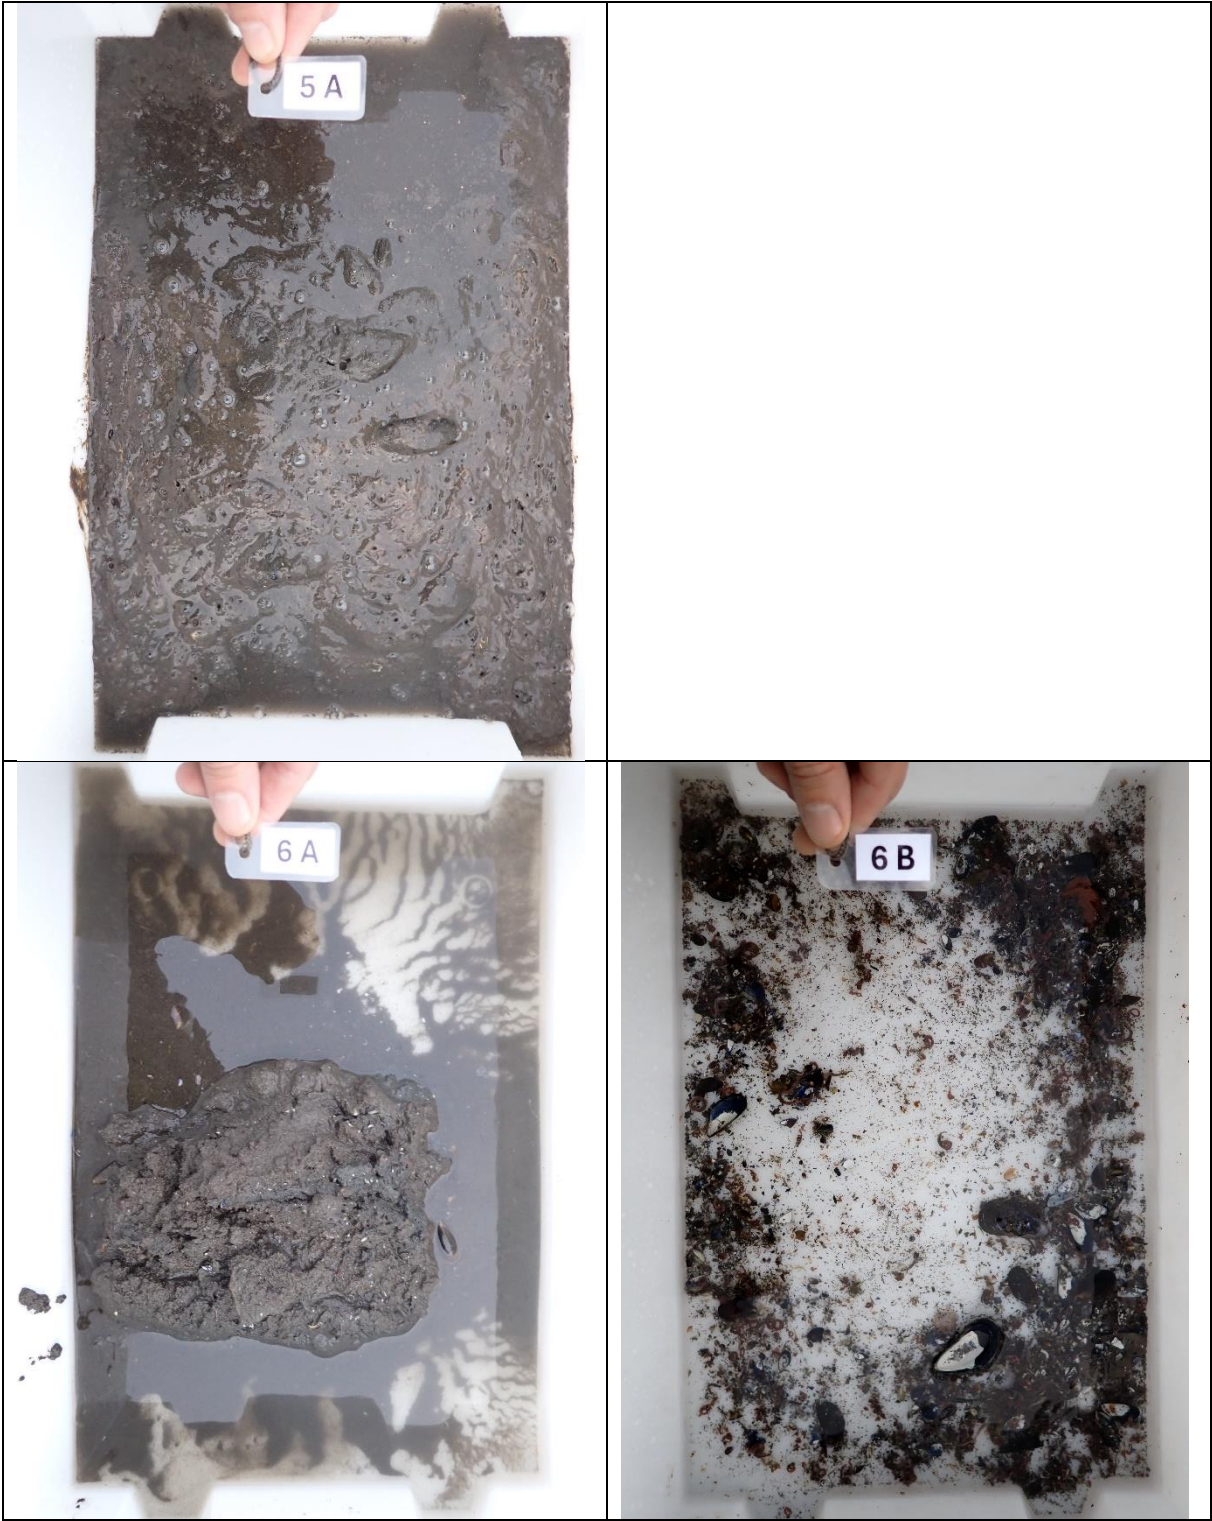
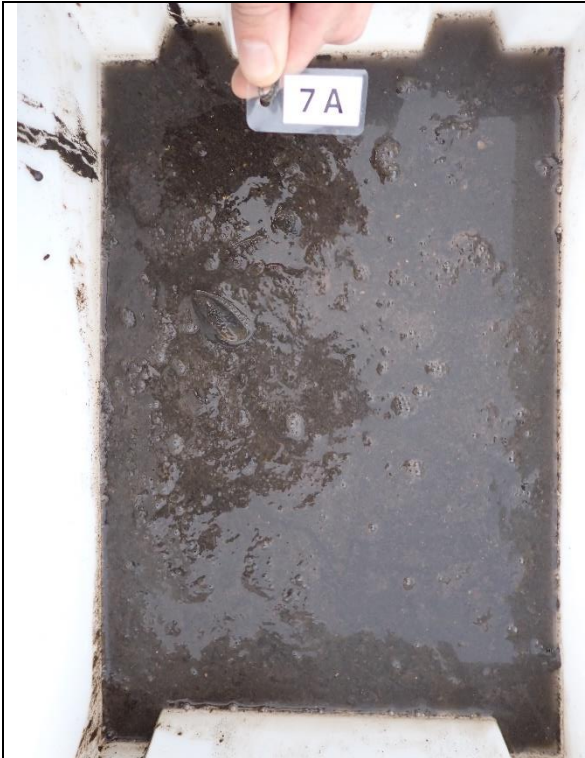
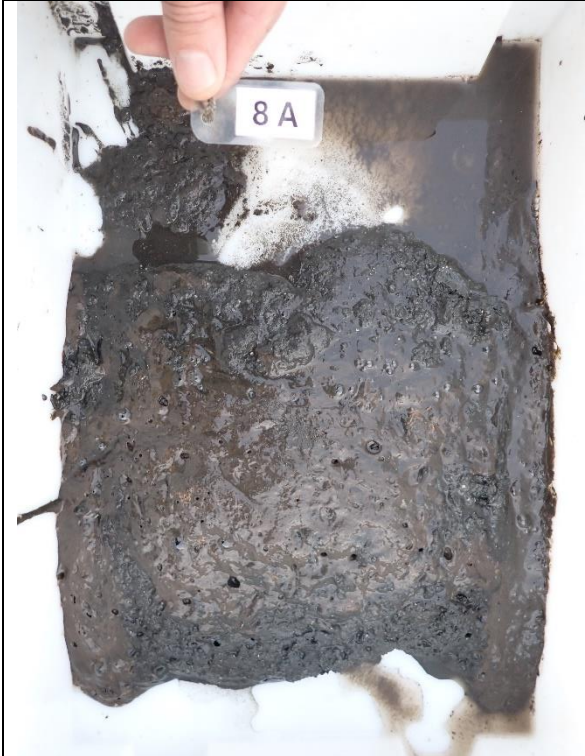
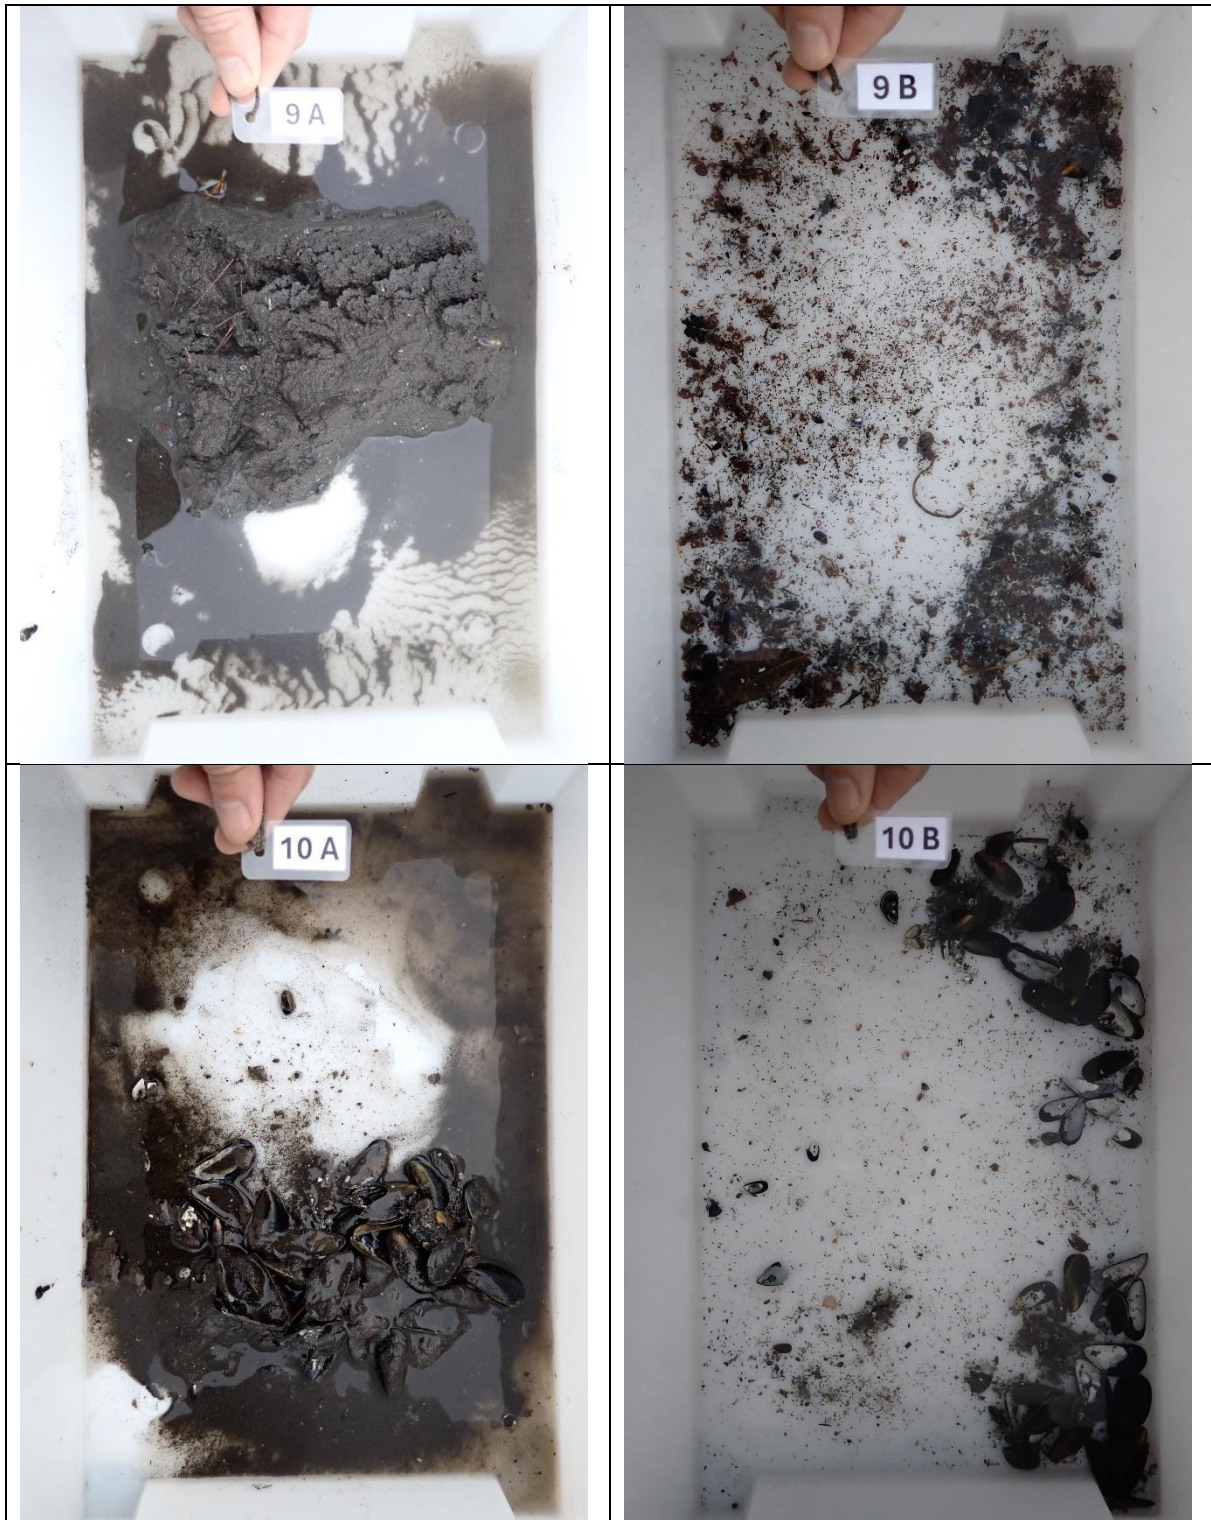
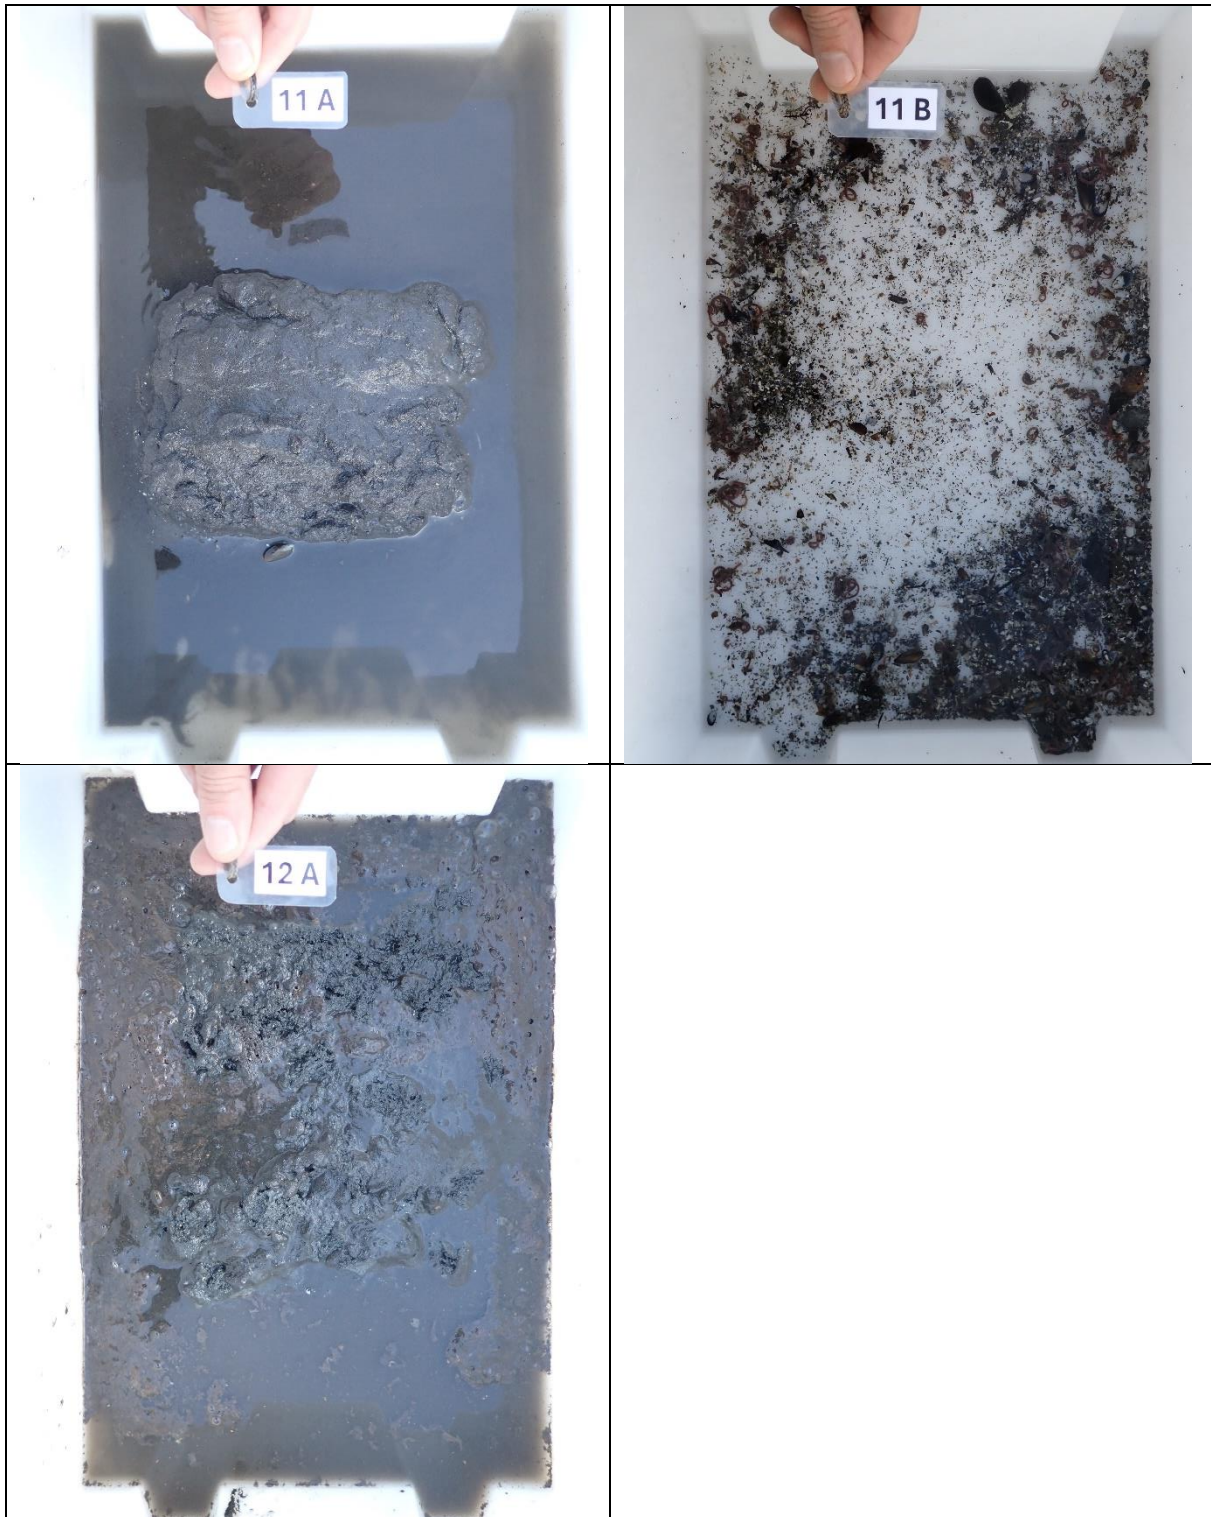
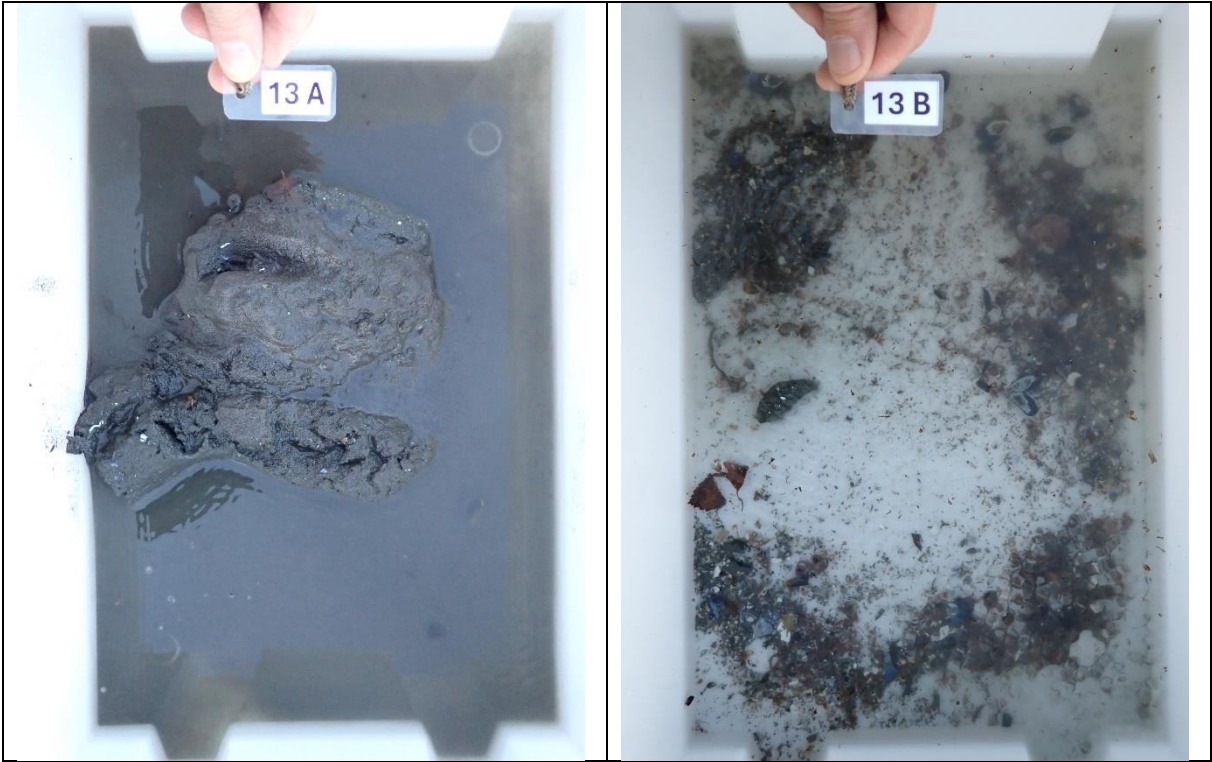
Vedlegg 2: Bilder fra B-undersøkelse ved lokalitet Elveneset, utført 10.02.2026.

*Prøver med giftig gass (H₂S; prøve nr. 4, 5, 7, 8 og 12) blir ikke vasket med hensyn til HMS.
