**B-undersøkelse**

**Lokalitet HONDSKÅR (12035)**

**Lokalitetstilstand 1**

Rapport ID 21592

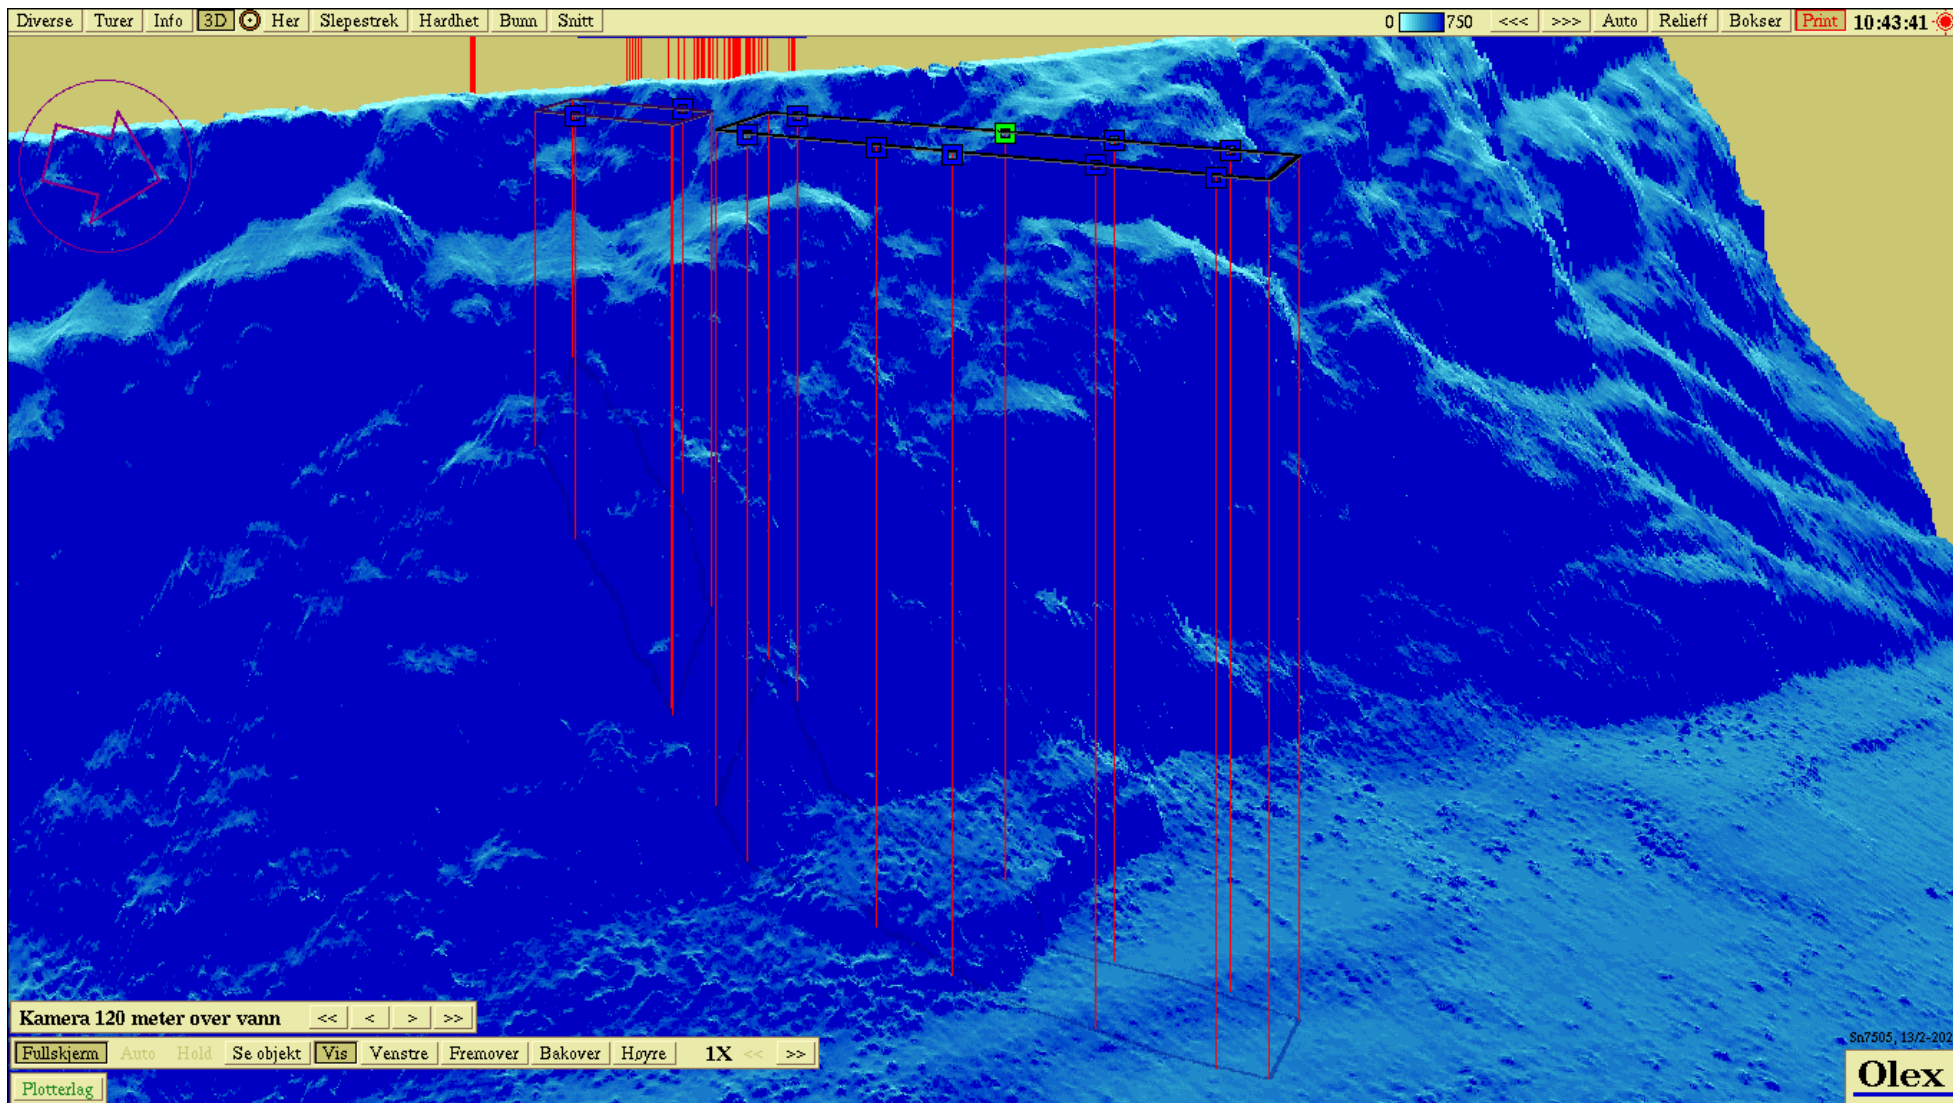
Figur 5. Tredimensjonalt perspektivisk kart med anleggsrammen og prøvestasjonene for B-undersøkelsen. Lilla pil viser synsretning. Prøvestasjonene er markert med fargen som representerer stasjonens tilstand (blått kvadrat = 1, grønt kvadrat = 2, gult kvadrat = 3, rødt kvadrat = 4). Kartdatum WGS84.

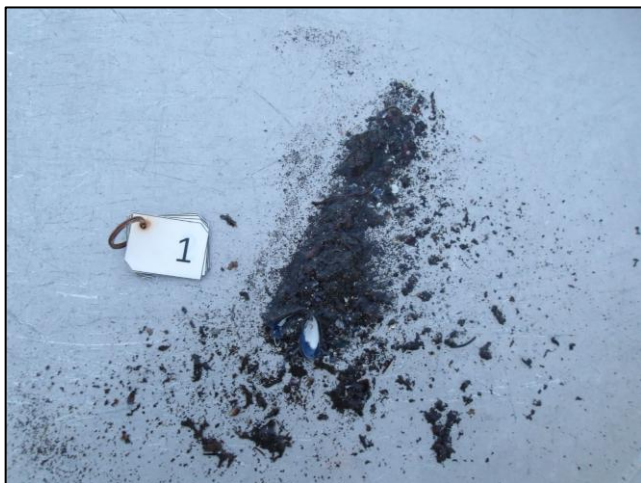
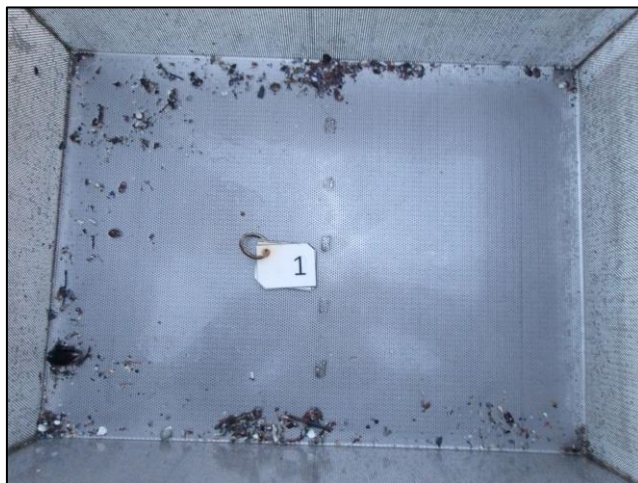
### Prøvepunkt 1

Prøvepunkt	Kommentar
1	Blåskjellrester, terrestrisk debris. Organisk materiale og små mengder sand.
2	Blåskjellrester, terrestrisk debris. Organisk materiale og spor av silt og sand.
3	Blåskjellrester, terrestrisk debris.
4	Blåskjellrester, terrestrisk debris. Tynt lag med organisk materiale i overflaten.
5	Blåskjellrester, terrestrisk debris.
6	Blåskjellrester, terrestrisk debris. Tynt lag med organisk materiale i overflaten.
7	Blåskjellrester, terrestrisk debris. Tynt lag med organisk materiale i overflaten.
8	Blåskjellrester, terrestrisk debris.
9	Blåskjellrester, steiner. Tynt lag med organisk materiale i overflaten.

Figur 7. Bilder av sedimentet hentet opp fra prøvepunkt 1. Uvasket prøve til venstre og vasket/silt prøve til høyre.

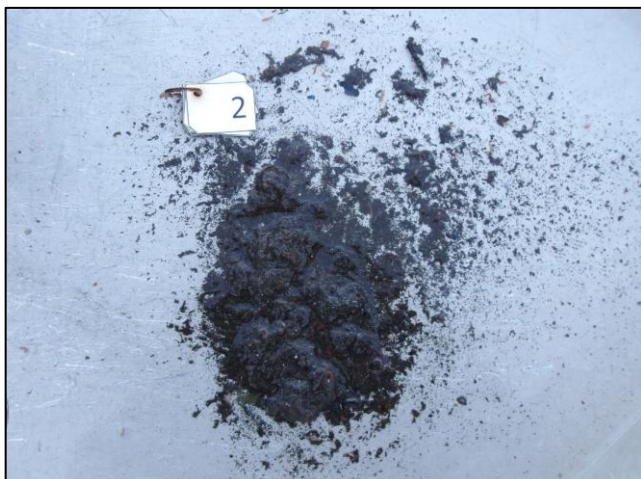
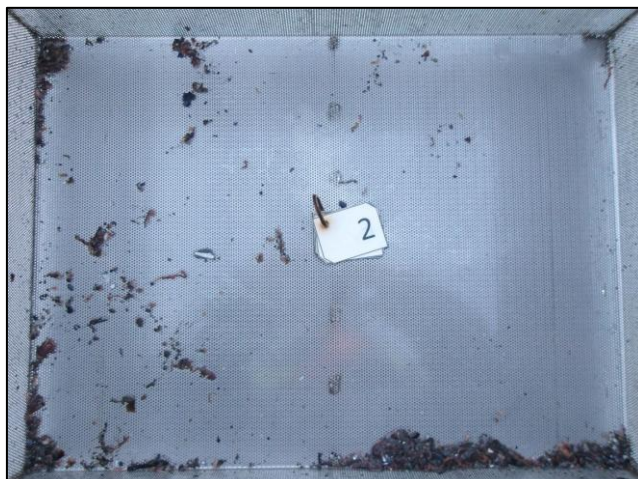
### Prøvepunkt 2

Figur 8. Bilder av sedimentet hentet opp fra prøvepunkt 2. Uvasket prøve til venstre og vasket/silt prøve til høyre.

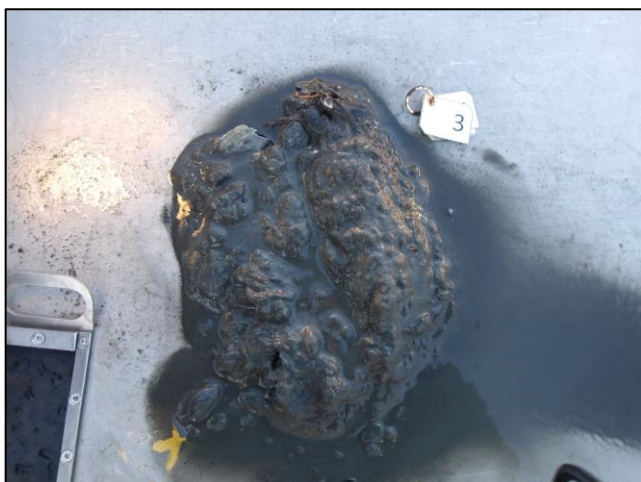
### Prøvepunkt 3

Figur 9. Bilder av sedimentet hentet opp fra prøvepunkt 3. Uvasket prøve til venstre og vasket/silt prøve til høyre.

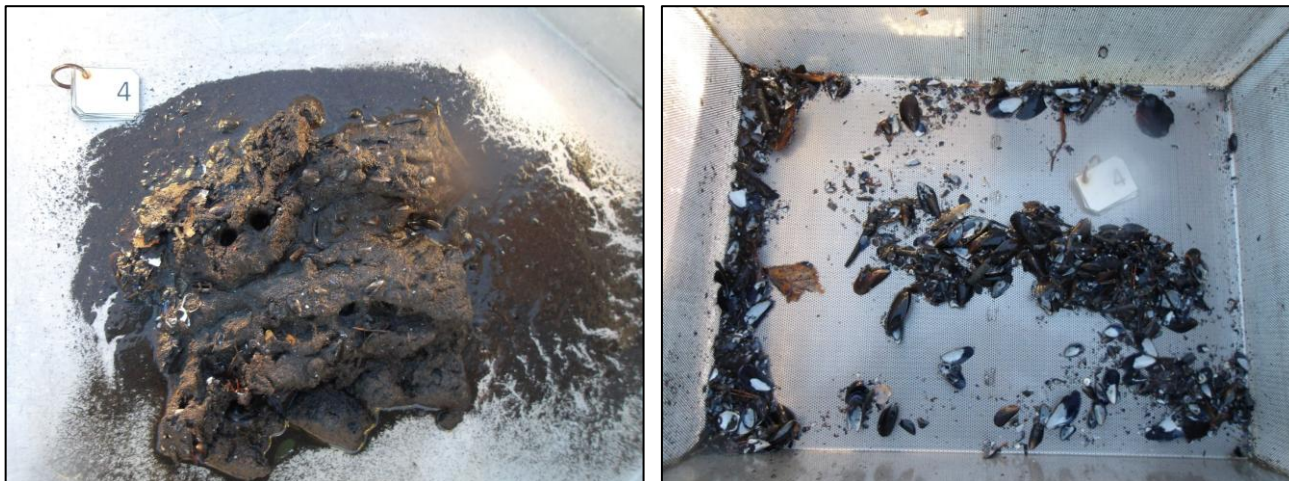
#### Prøvepunkt 4

Figur 10. Bilder av sedimentet hentet opp fra prøvepunkt 4. Uvasket prøve til venstre og vasket/silt prøve til høyre.

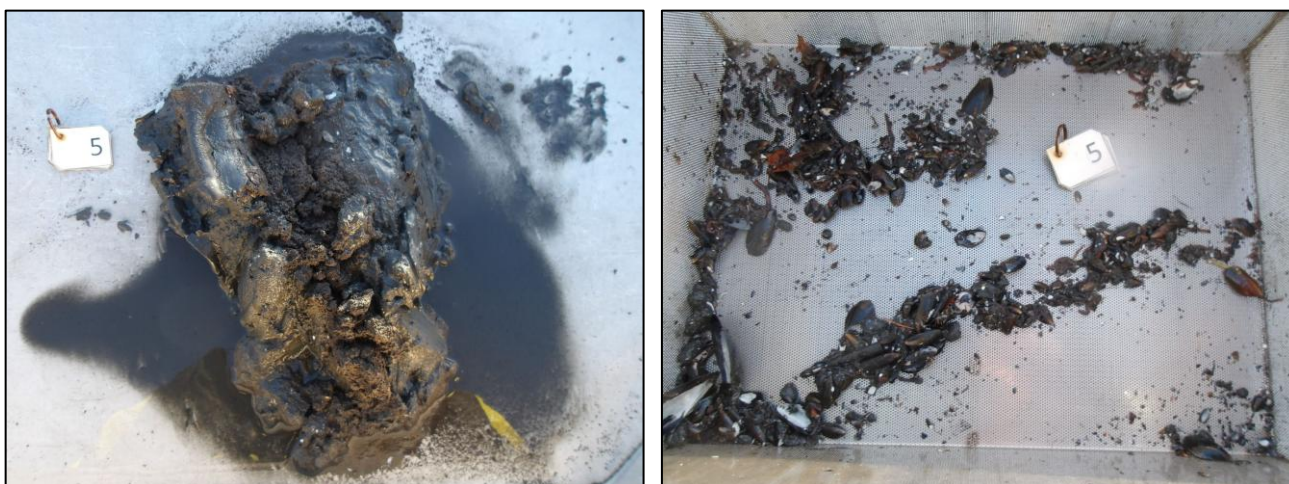
#### Prøvepunkt 5

Figur 11. Bilder av sedimentet hentet opp fra prøvepunkt 5. Uvasket prøve til venstre og vasket/silt prøve til høyre.

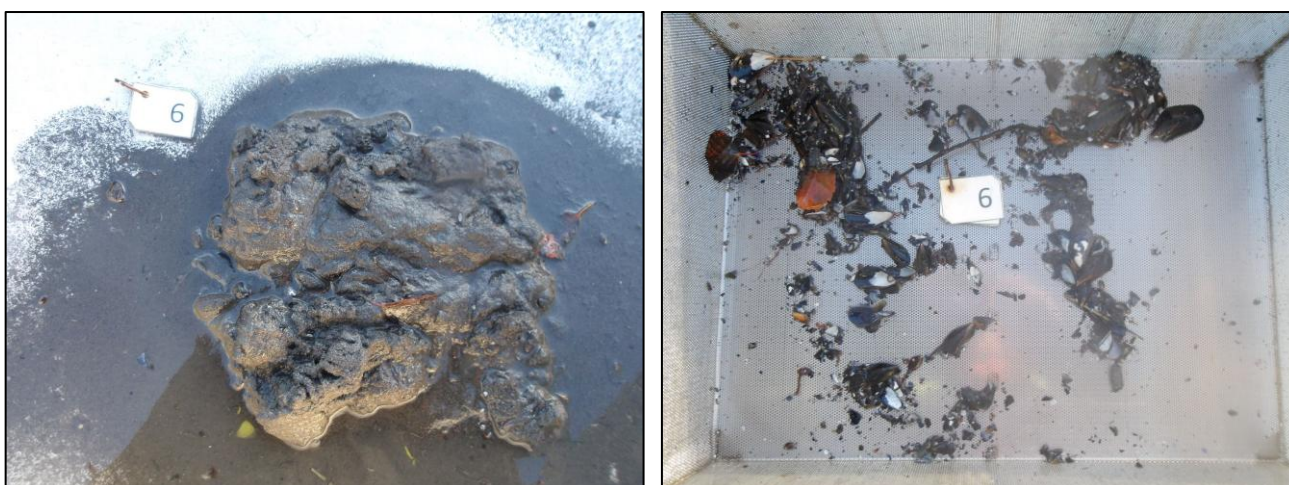
#### Prøvepunkt 6

Figur 12. Bilder av sedimentet hentet opp fra prøvepunkt 6. Uvasket prøve til venstre og vasket/silt prøve til høyre.

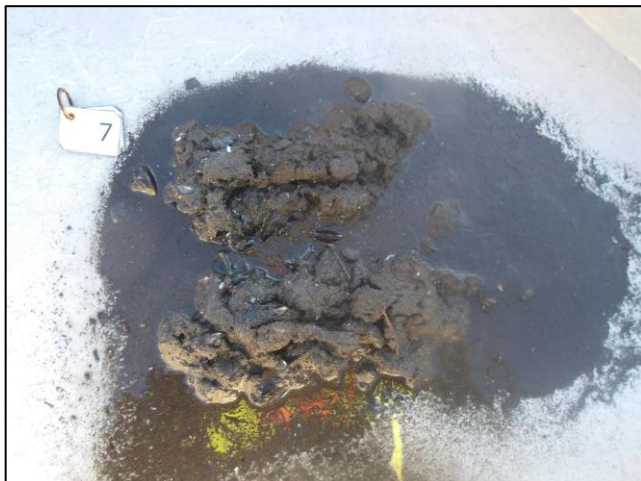
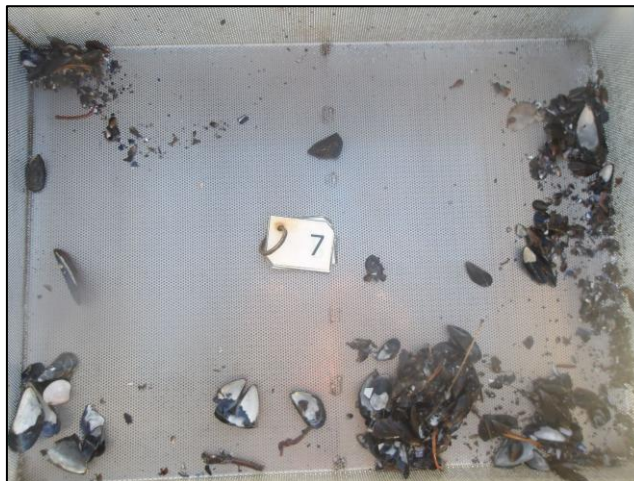
### Prøvepunkt 7

Figur 13. Bilder av sedimentet hentet opp fra prøvepunkt 7. Uvasket prøve til venstre og vasket/siltet prøve til høyre.

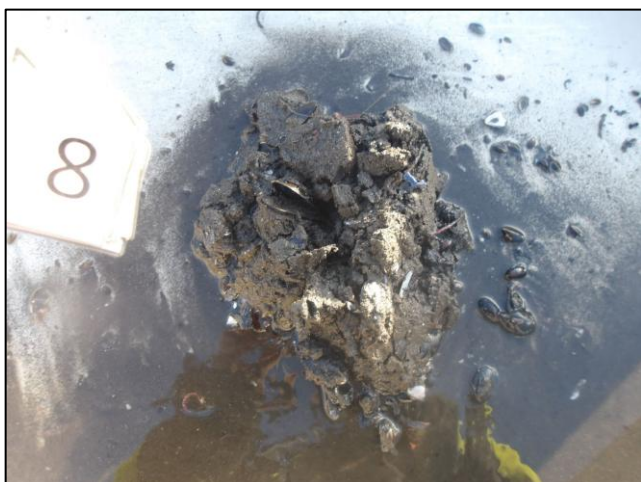
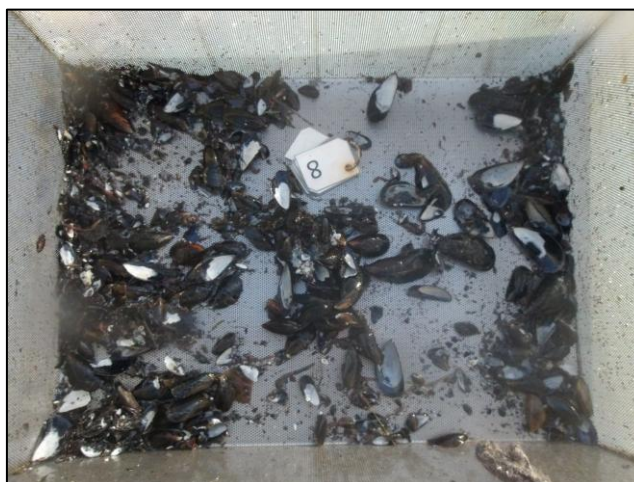
### Prøvepunkt 8

Figur 14. Bilder av sedimentet hentet opp fra prøvepunkt 8. Uvasket prøve til venstre og vasket/siltet prøve til høyre.

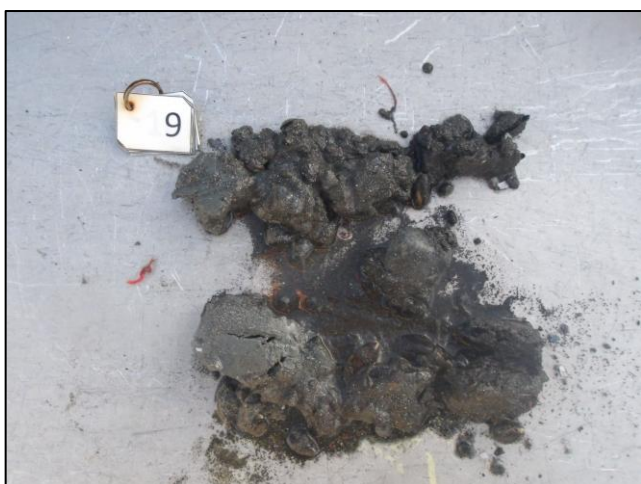
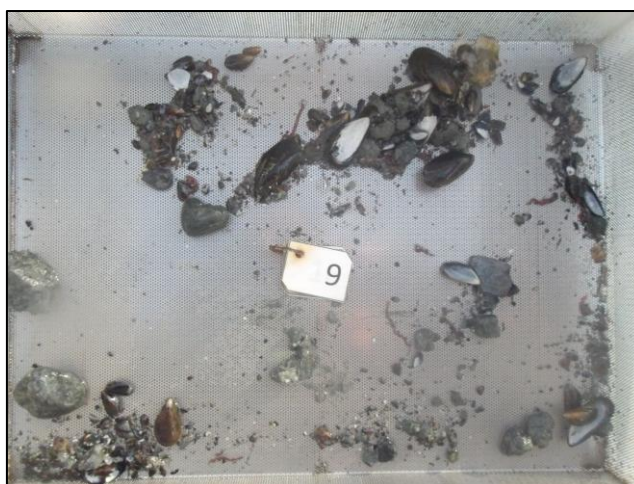
### Prøvepunkt 9

Figur 15. Bilder av sedimentet hentet opp fra prøvepunkt 9. Uvasket prøve til venstre og vasket/siltet prøve til høyre.

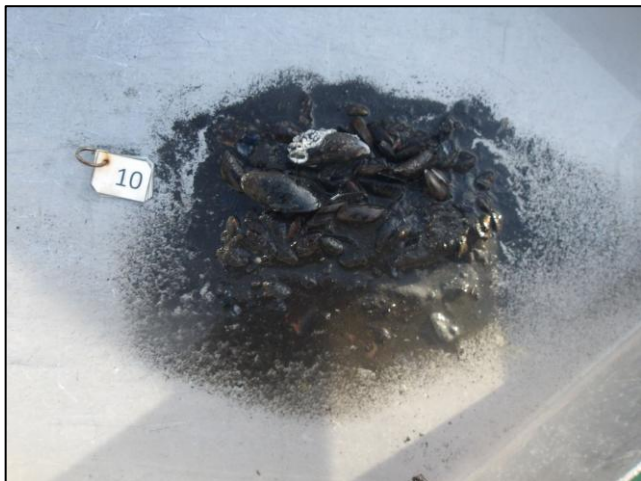
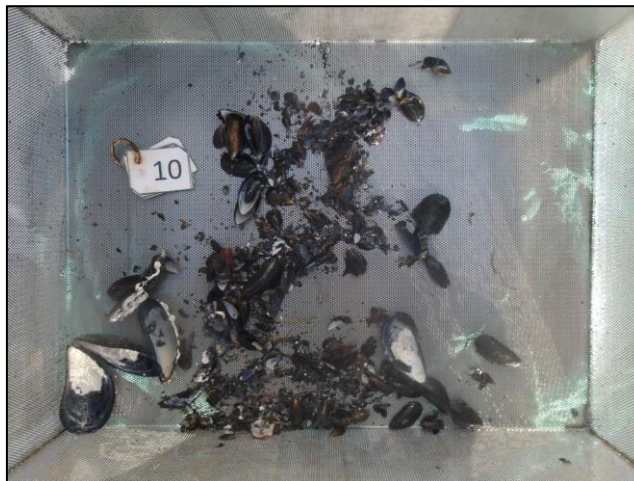
### Prøvepunkt 10

Prøvepunkt	Kommentar
10	Blåskjellrester, terrestrisk debris. Kun organisk materiale og spor av silt.

Figur 16. Bilder av sedimentet hentet opp fra prøvepunkt 10. Uvasket prøve til venstre og vasket/silt prøve til høyre.

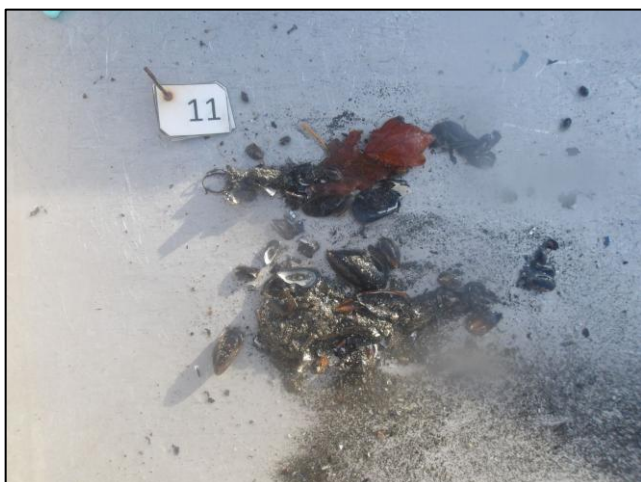
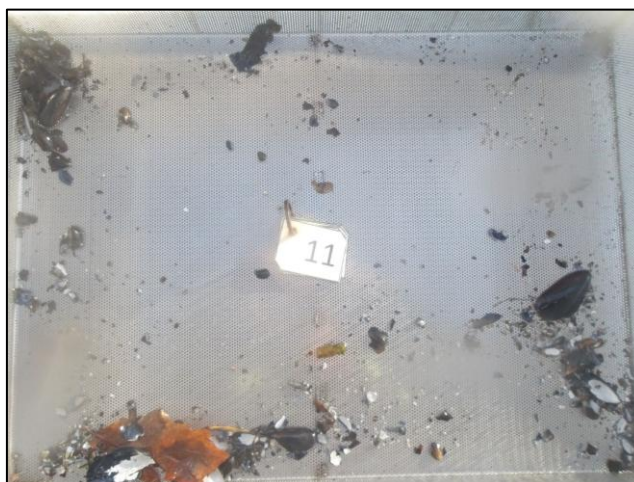
### Prøvepunkt 11

Prøvepunkt	Kommentar
11	Blåskjellrester, terrestrisk debris. Små mengder silt og sand.

Figur 17. Bilder av sedimentet hentet opp fra prøvepunkt 11. Uvasket prøve til venstre og vasket/silt prøve til høyre.
