B-undersøkelse

Lokalitet ØKSENGÅRD (11272)

Lokalitetstilstand 1

Rapport ID 21619

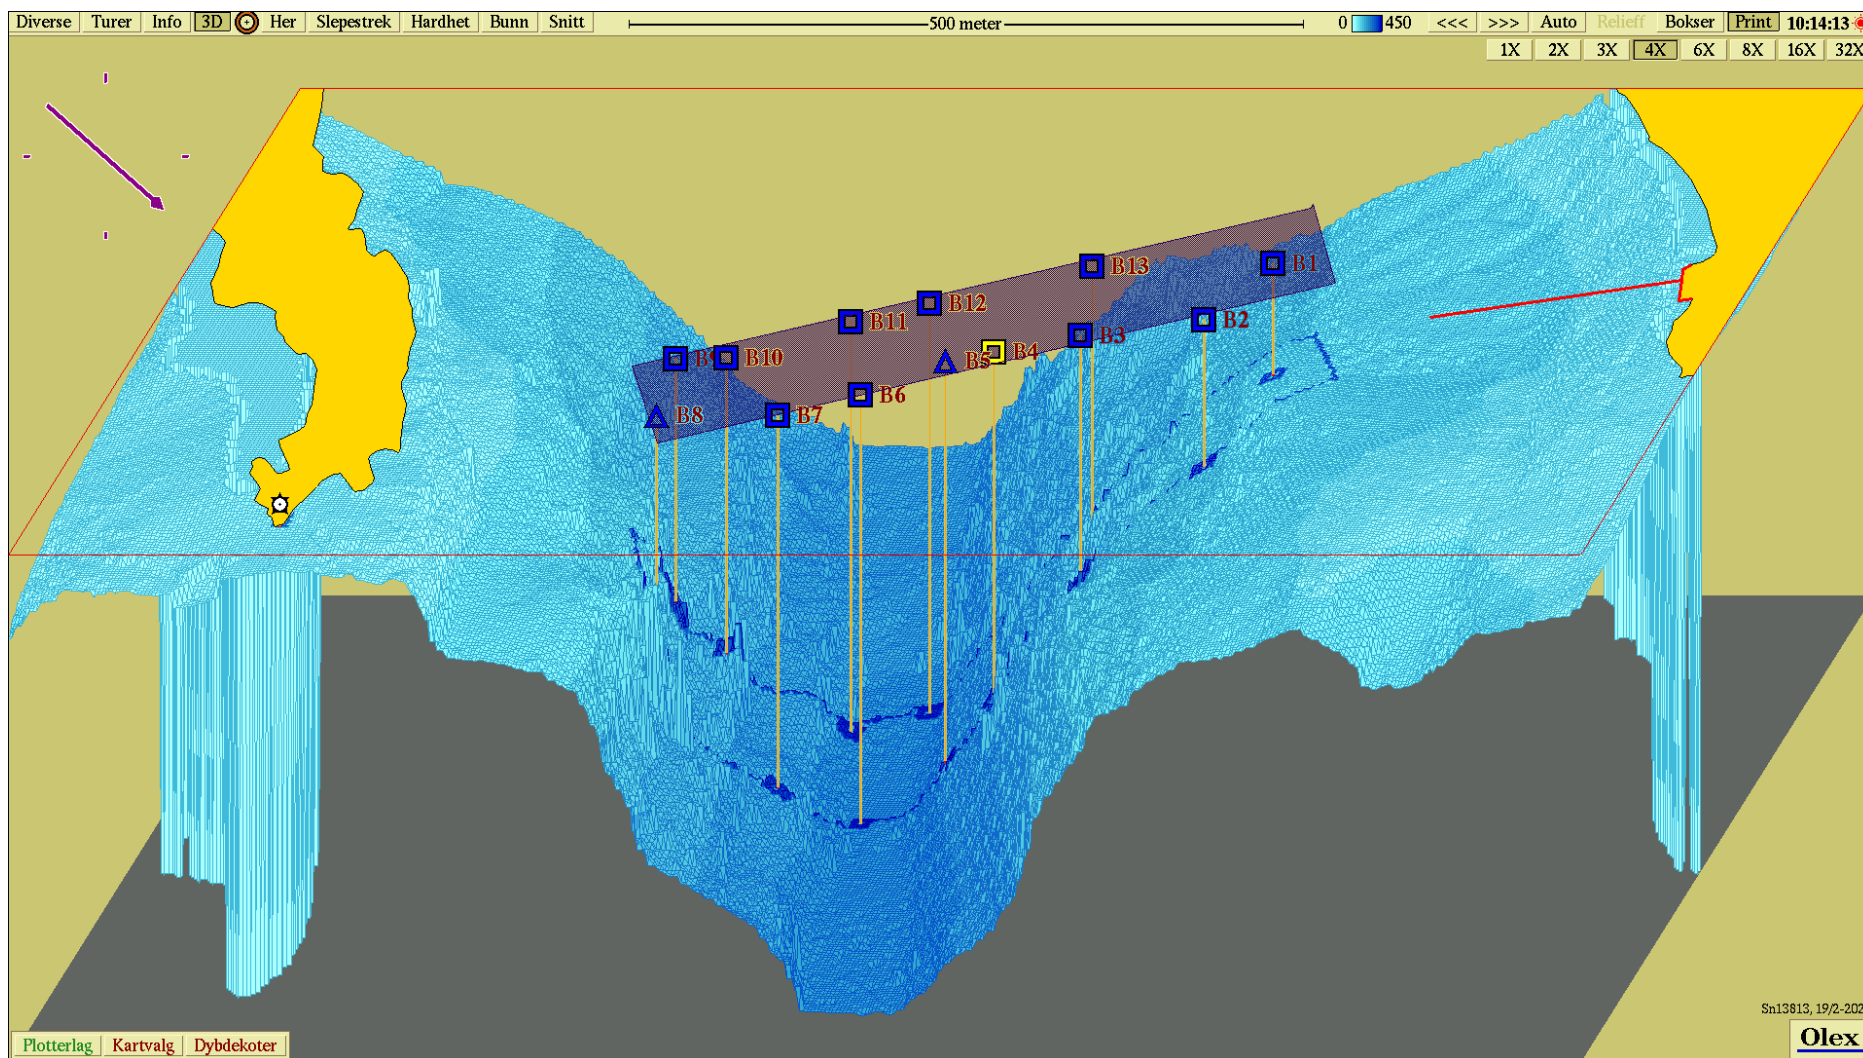
Figur 3 Tredimensjonalt kart med innregnede prøvestasjoner fra B-undersøkelsen 17.2.2026. Kartet er sørvestlig orientert. Kartkilde: Olex

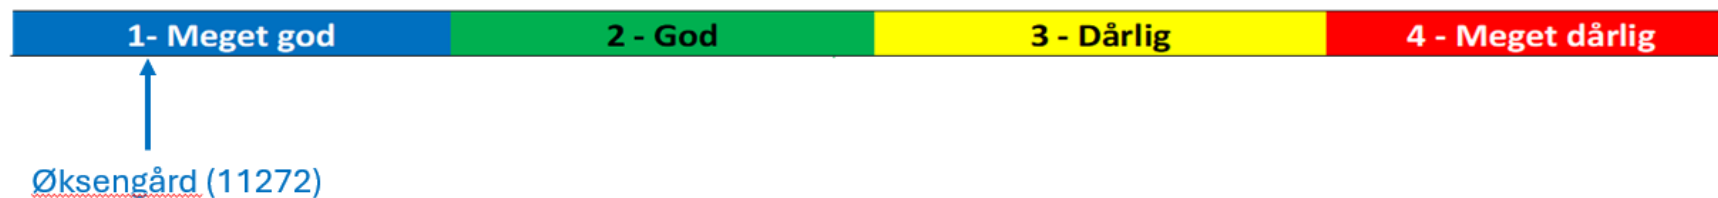
Figur 5 Sammenlagt indeks for gruppe II og gruppe III-parametre var 0,36 i inneværende undersøkelse ved Øksengård. Dette tilsvarer tilstandsgrad «1 – Meget god».

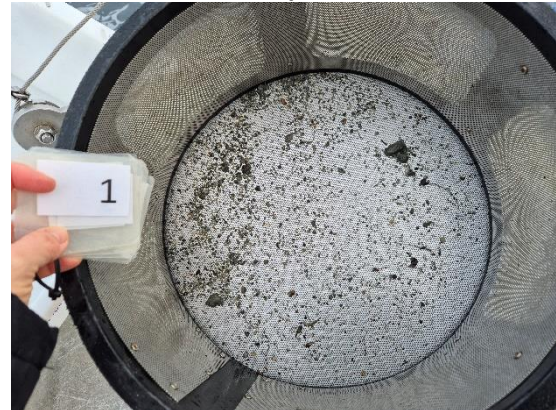
B1

Prøvepunkt	Kommentar
1	For lite sediment til å utføre kjemiske målinger
2	
3	
4	
5	
6	
7	For lite sediment til å utføre kjemiske målinger
8	Flyttet stasjonen fra langsiden av anlegget pga. hard, bratt bunn der.
9	For lite sediment til å utføre kjemiske målinger

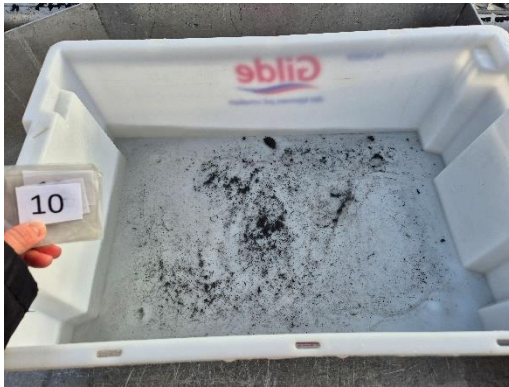
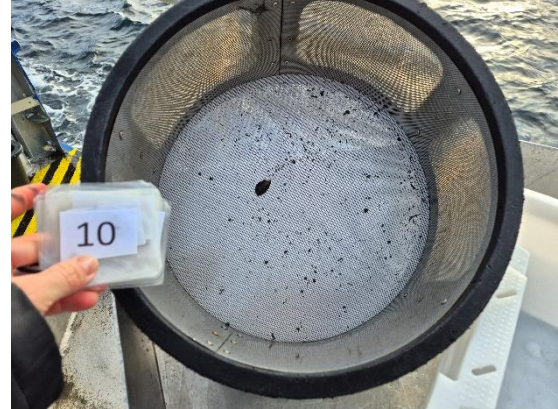
B10

Prøvepunkt	Kommentar
10	For lite sediment til å utføre kjemiske målinger

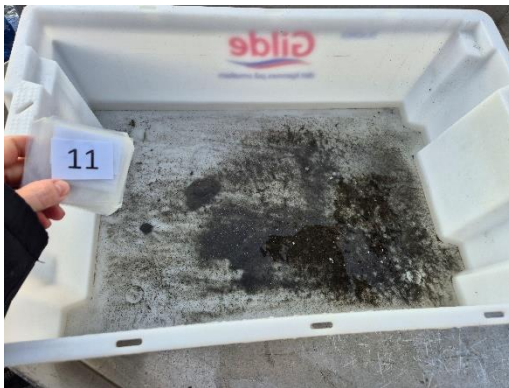
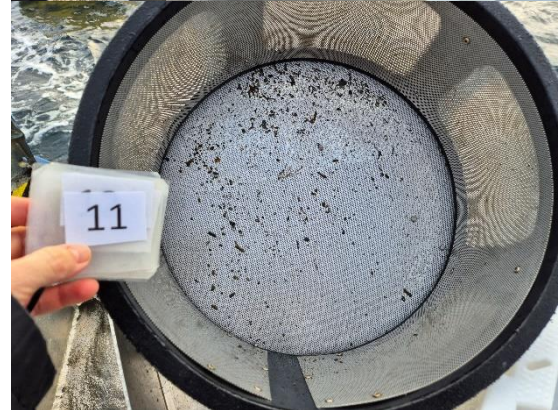
B11

Prøvepunkt	Kommentar
11	For lite sediment til å utføre kjemiske målinger
12	
13
