# **B-undersøkelse**

## **Lokalitet BRANDASKUTA (12040)**

**Lokalitetstilstand 1**

Rapport ID 21643

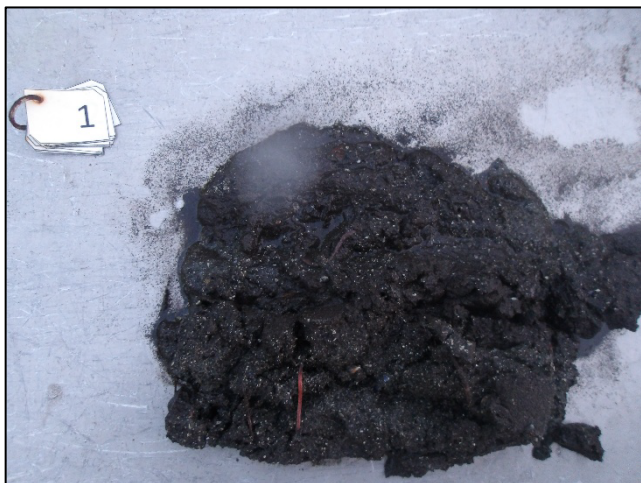
### Prøvepunkt 1

Prøvepunkt	Kommentar
1	Blåskjell- og skjellrester. Terrestrisk materiale.
2	
3	Skjellrester.
4	Blåskjellrester, terrestrisk materiale. Organisk materiale.
5	Skjellrester.
6	Skjellrester og terrestrisk materiale. Organisk materiale.
7	Blåskjell- og skjellrester.
8	Skjellrester. Organisk materiale.
9	Blåskjellrester og terrestrisk materiale.

Figur 7. Bilder av sedimentet hentet opp fra prøvepunkt 1. Uvasket prøve til venstre og vasket/silt prøve til høyre.

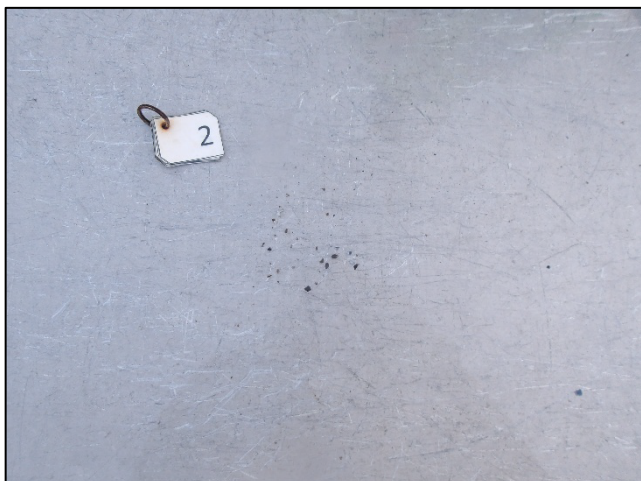
### Prøvepunkt 2

Figur 8. Bilder av sedimentet hentet opp fra prøvepunkt 2.

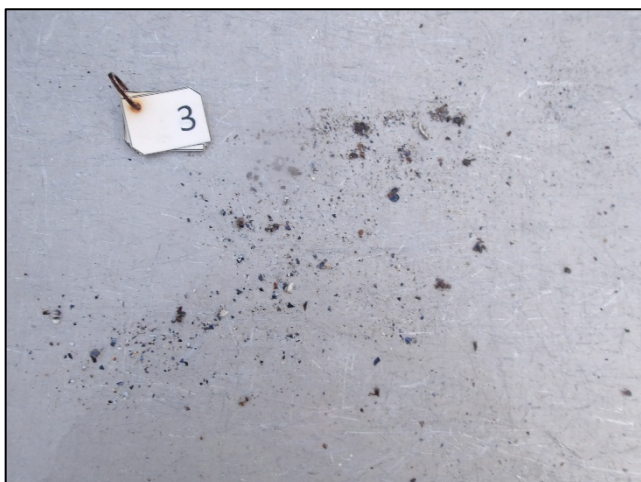
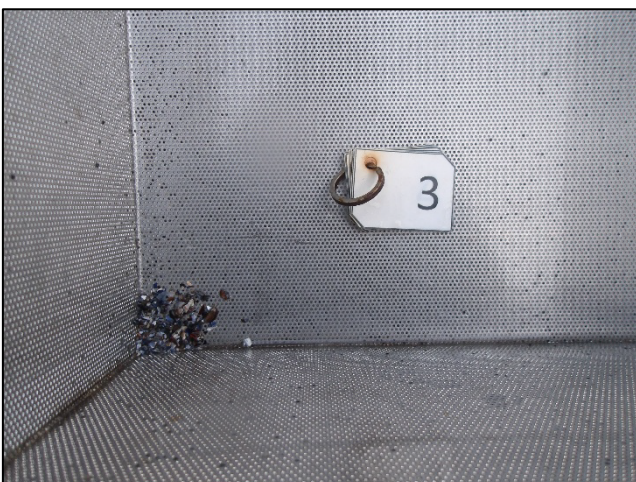
### Prøvepunkt 3

Figur 9. Bilder av sedimentet hentet opp fra prøvepunkt 3. Uvasket prøve til venstre og vasket/silt prøve til høyre.

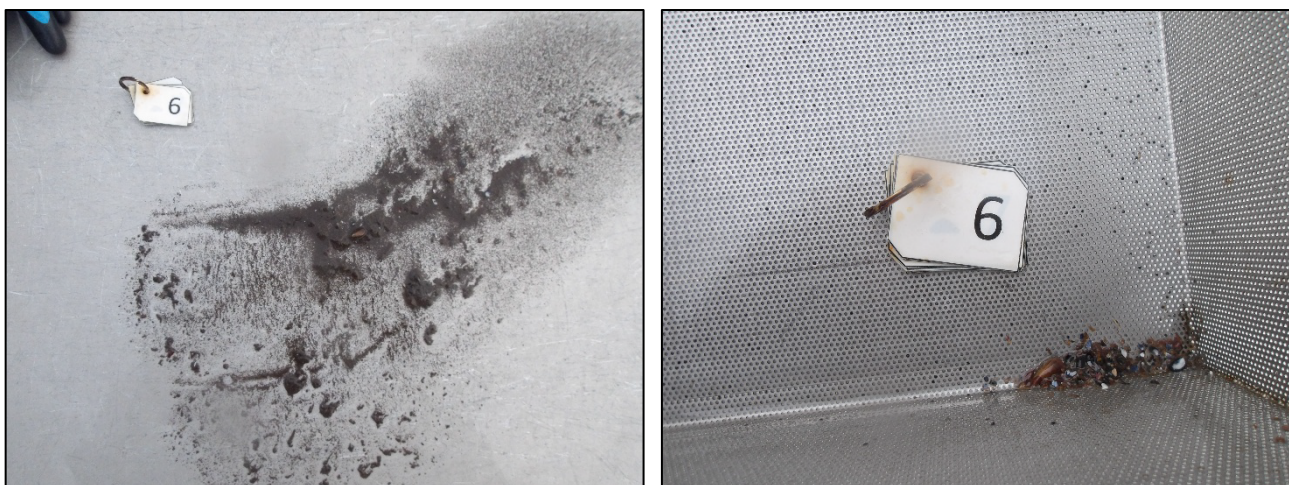
#### Prøvepunkt 6

Figur 12. Bilder av sedimentet hentet opp fra prøvepunkt 6. Uvasket prøve til venstre og vasket/silt prøve til høyre.

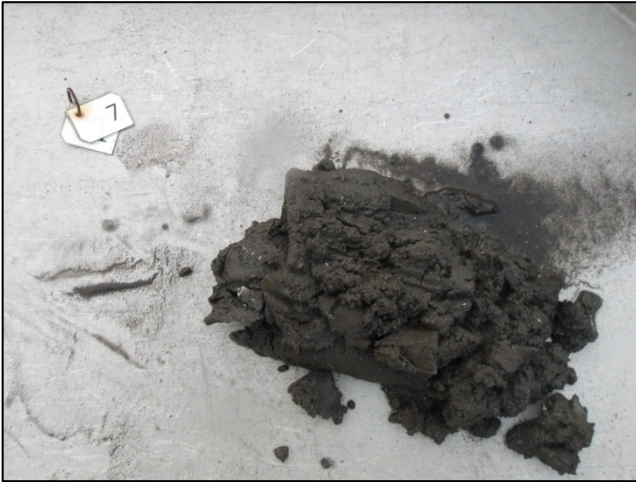
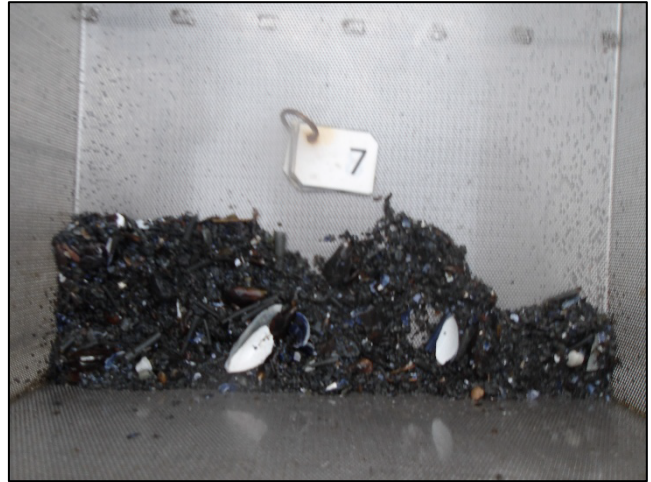
### Prøvepunkt 7

Figur 13. Bilder av sedimentet hentet opp fra prøvepunkt 7. Uvasket prøve til venstre og vasket/silt prøve til høyre.

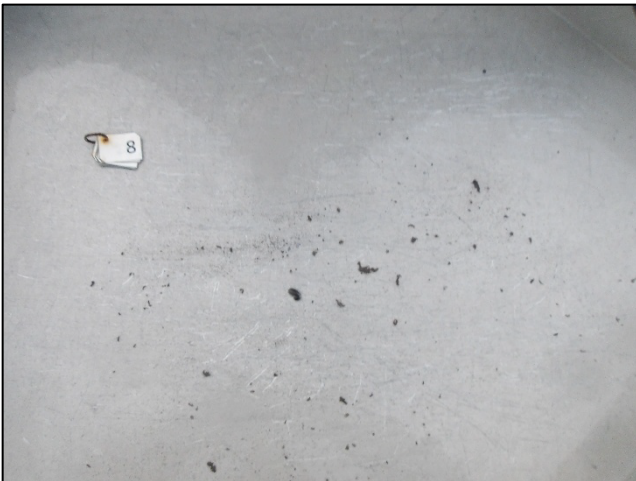
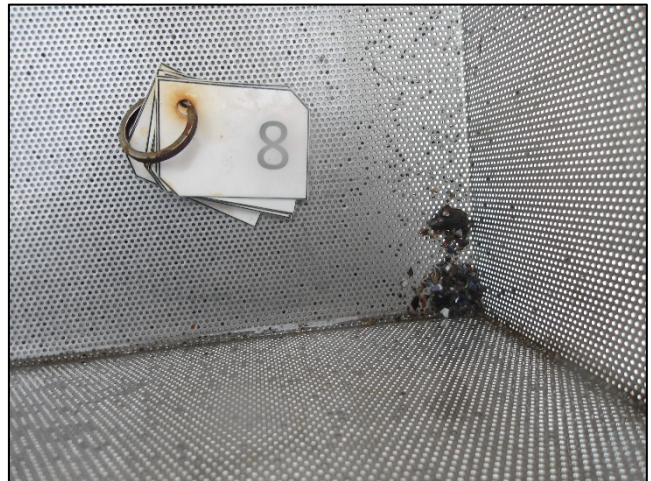
### Prøvepunkt 8

Figur 14. Bilder av sedimentet hentet opp fra prøvepunkt 8. Uvasket prøve til venstre og vasket/silt prøve til høyre.

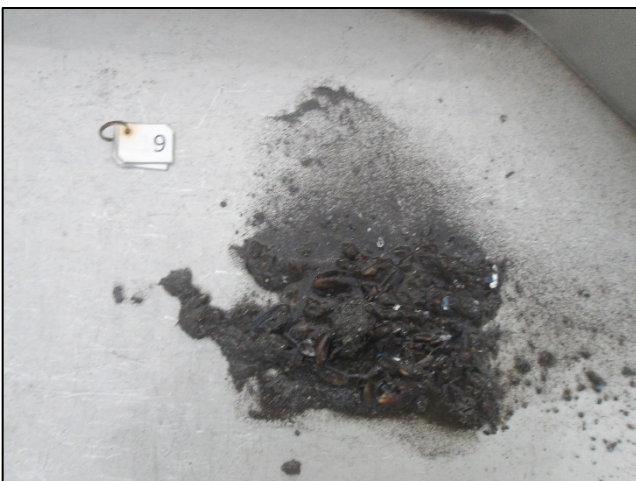
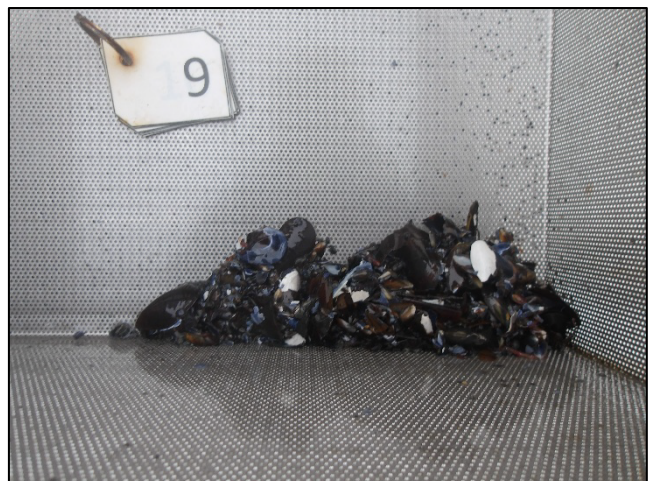
### Prøvepunkt 9

Figur 15. Bilder av sedimentet hentet opp fra prøvepunkt 9. Uvasket prøve til venstre og vasket/silt prøve til høyre.

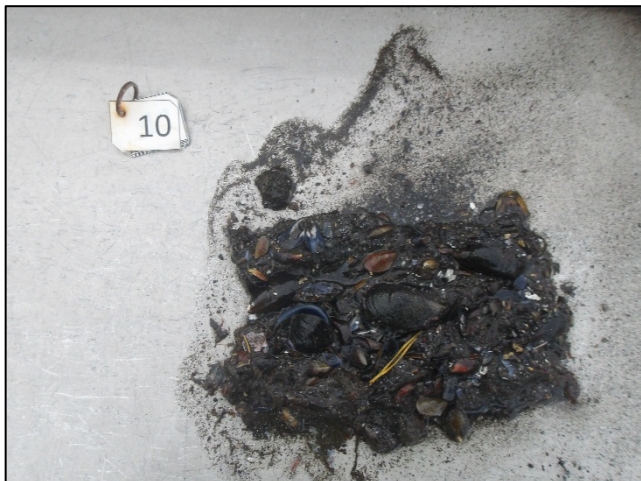
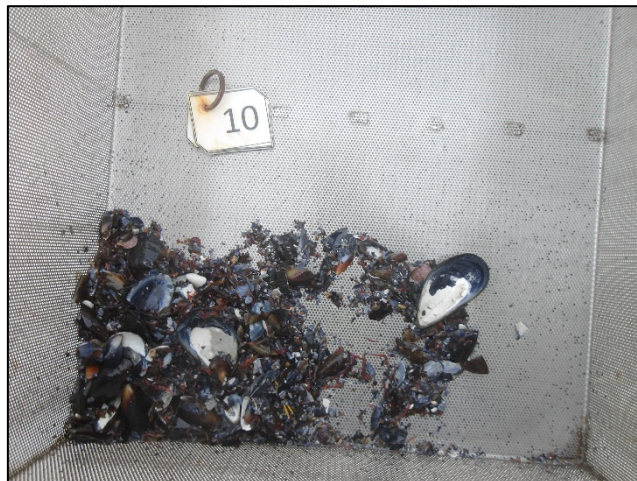
### Prøvepunkt 10

Prøvepunkt	Kommentar
10	Blåskjellrester og terrestrisk materiale.

Figur 16. Bilder av sedimentet hentet opp fra prøvepunkt 10. Uvasket prøve til venstre og vasket/siltet prøve til høyre.

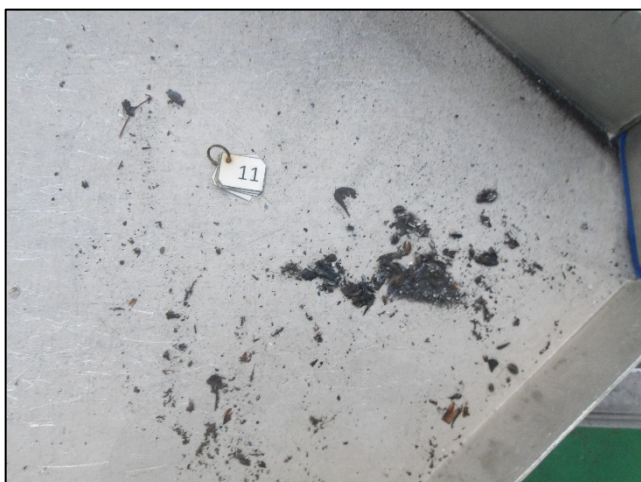
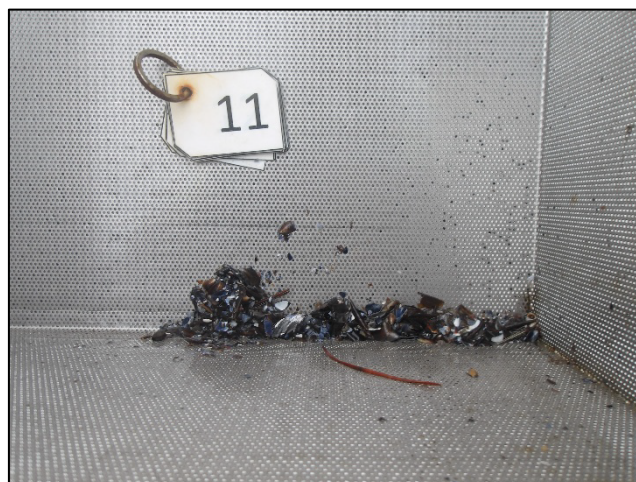
### Prøvepunkt 11

Prøvepunkt	Kommentar
11	Blåskjellreter og terrestrisk materiale. Små mengder sand.

Figur 17. Bilder av sedimentet hentet opp fra prøvepunkt 11. Uvasket prøve til venstre og vasket/siltet prøve til høyre.
