# **B-undersøkelse**

## **Lokalitet LAUSKLUBBEN (33777)**

**Lokalitetstilstand 1**

Rapport ID 21651

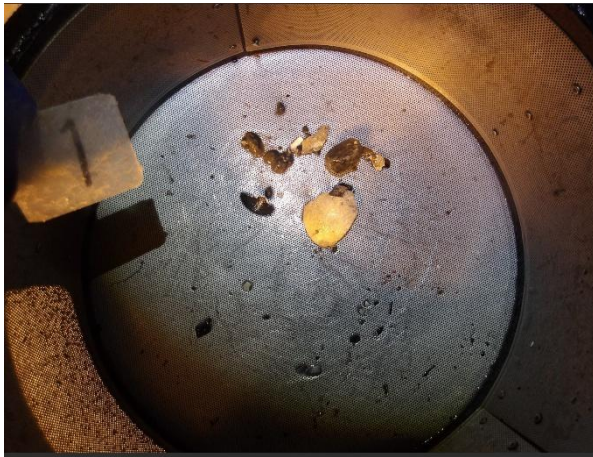
Bilder nedenfor viser sediment (A) og ferdig vasket prøve (B) ved stasjonene.

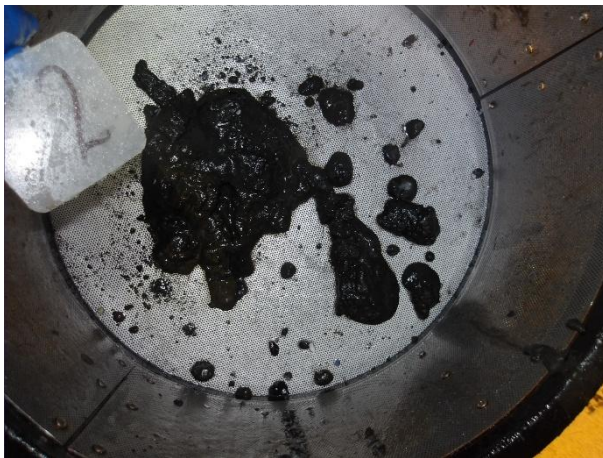
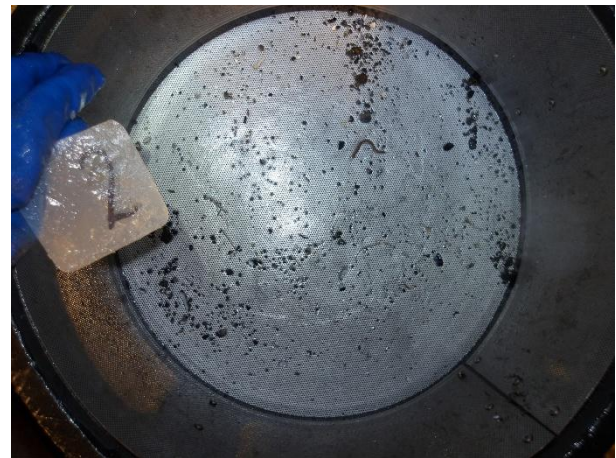
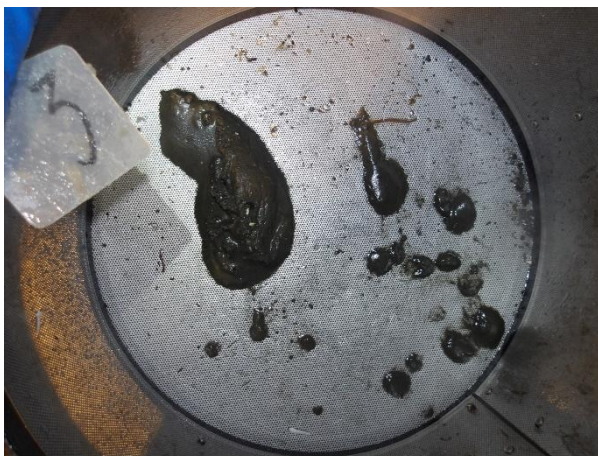
Hardbunn
