# **B-undersøkelse**

## **Lokalitet HELGENESHAMN (13782)**

Rapport ID 21703

## Kart til B-undersøkelse ved Helgeneshamn (13782), 2026

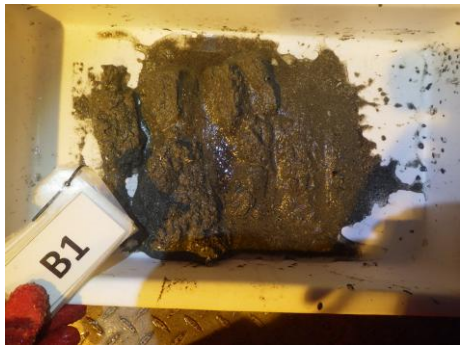
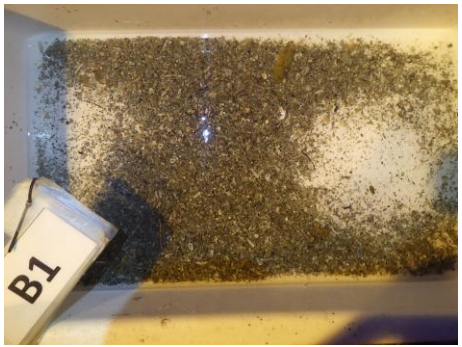
<i>St</i>	<i>Bilde før sikting</i>	<i>Bilde etter sikting</i>
<i>St 1</i>

Prøvepunkt	Kommentar
1	Fargen fremsto naturlig ved stasjon 1, 2, 3, 4, 5, 6 og 9.
2	
3	
4	
5	
6	
7	
8	
9

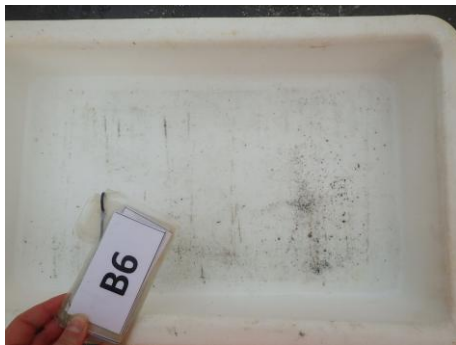
St 6

For lite sediment.
St 7

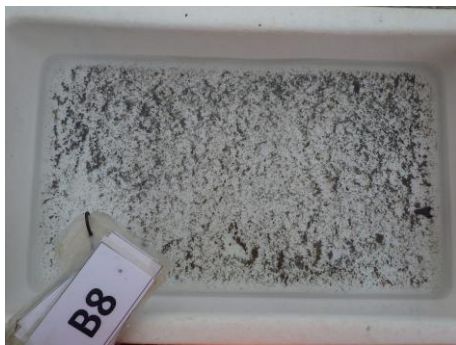
St 8

For lite sediment.
St 9
