B-undersøkelse

Lokalitet DURMÅLSVIKA (35237)

Lokalitetstilstand 3

Rapport ID 21706

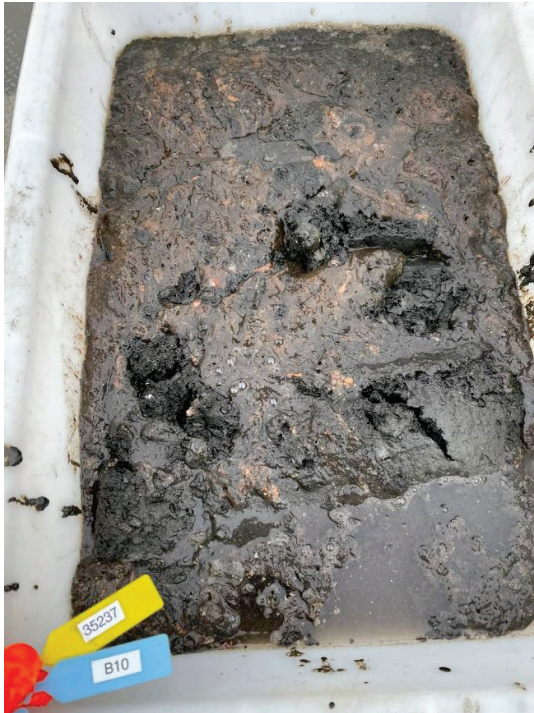
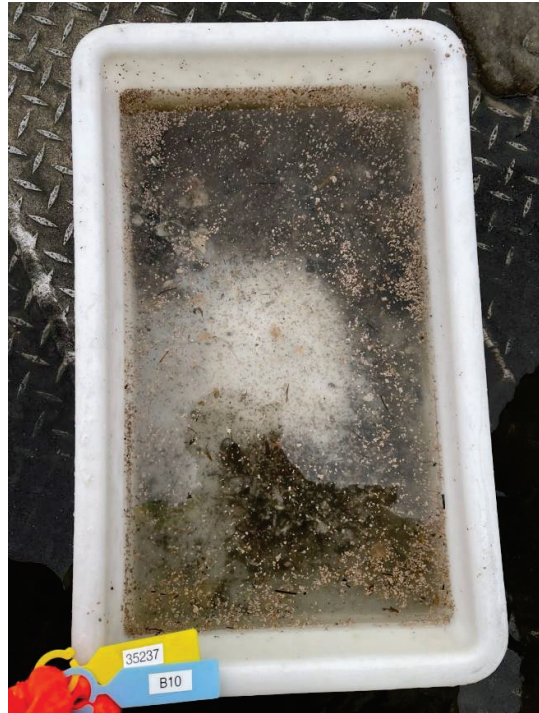
Stasjon 10

Prøvepunkt	Kommentar
10	Ikke målt pH/Eh pga slamlag. Sensorisk vurdert til poengttall 5. Detritus. Terrestisk materiale. Helt av slam før siling.

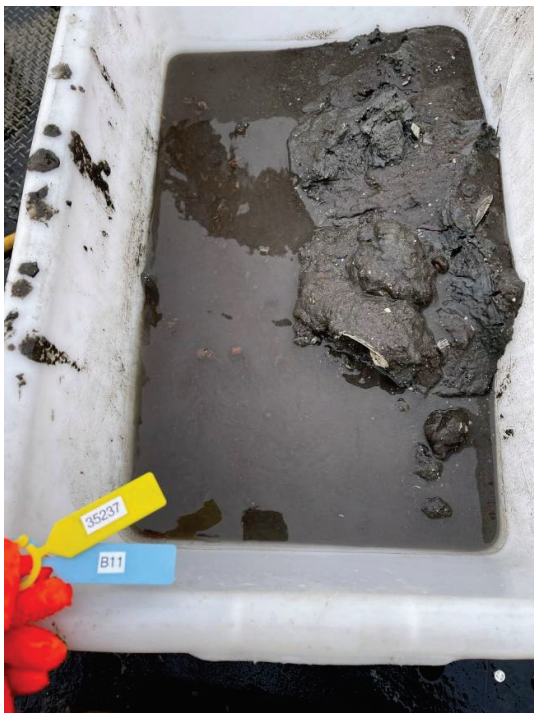
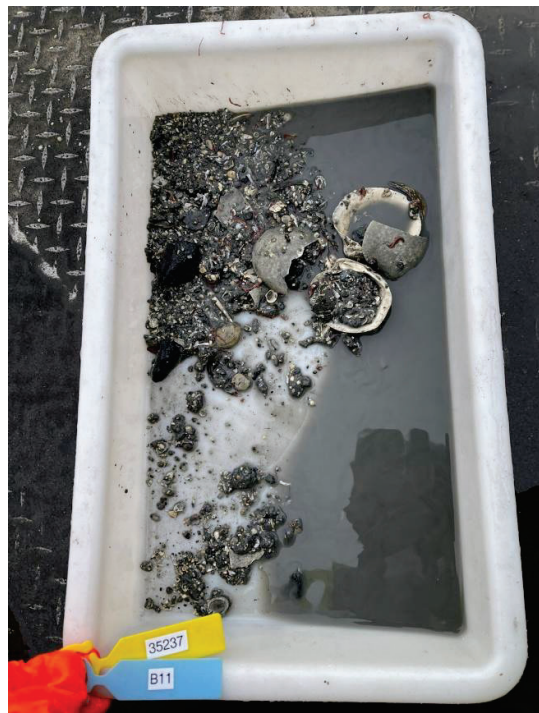
Stasjon 11

Prøvepunkt	Kommentar
11	Mye leire.
12	Detritus. Terrestisk materiale. Arter: Slimål. Thyasira sp.
13	Slam. Detritus. Terrestisk materiale.
14	Detritus. Terrestisk materiale.
15	Detritus. Rester etter annleggsrens. Teipbit.
16	Detritus. Terrestisk materiale.
17	Første hugg <3cm, andre hugg <5cm, slår sammen prøvene.

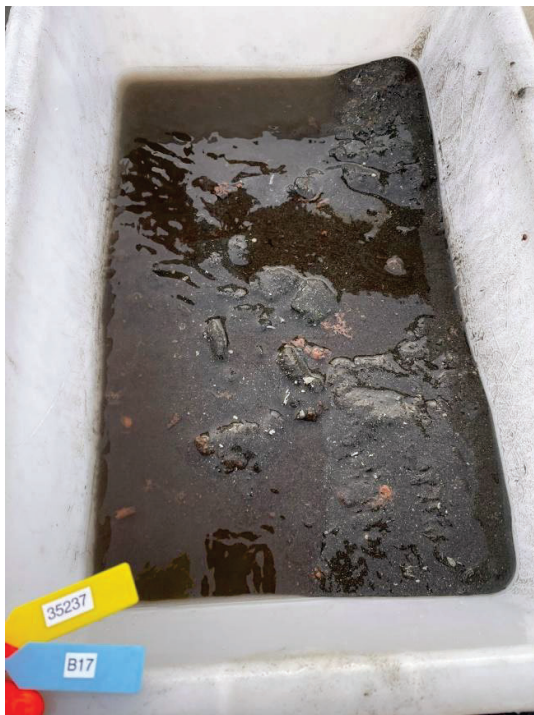
Stasjon 17

Mangler bilde av silt prøve.
