B-undersøkelse

Lokalitet ROGNDALEN (13804)

Rapport ID 21735

Kart til B-undersøkelse ved Rogndalen (13804), 2026

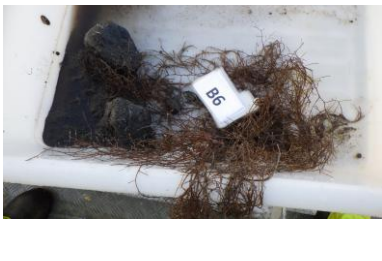
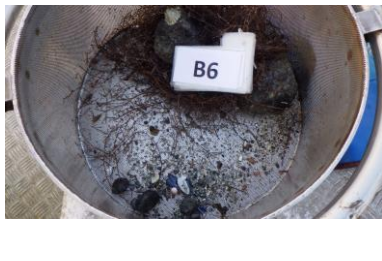
<p><i>Intet bilde grunnet hardbunn.</i></p>
<p>St 6</p>
